Nachhaltigkeit und Erfolgskontrolle im Schutzwald (NaiS)

Weiserflächen-Netz Obwalden

Weiserfläche: Vorder Langiswald

Protokoll Zwischenbegehung 16. Mai 2019

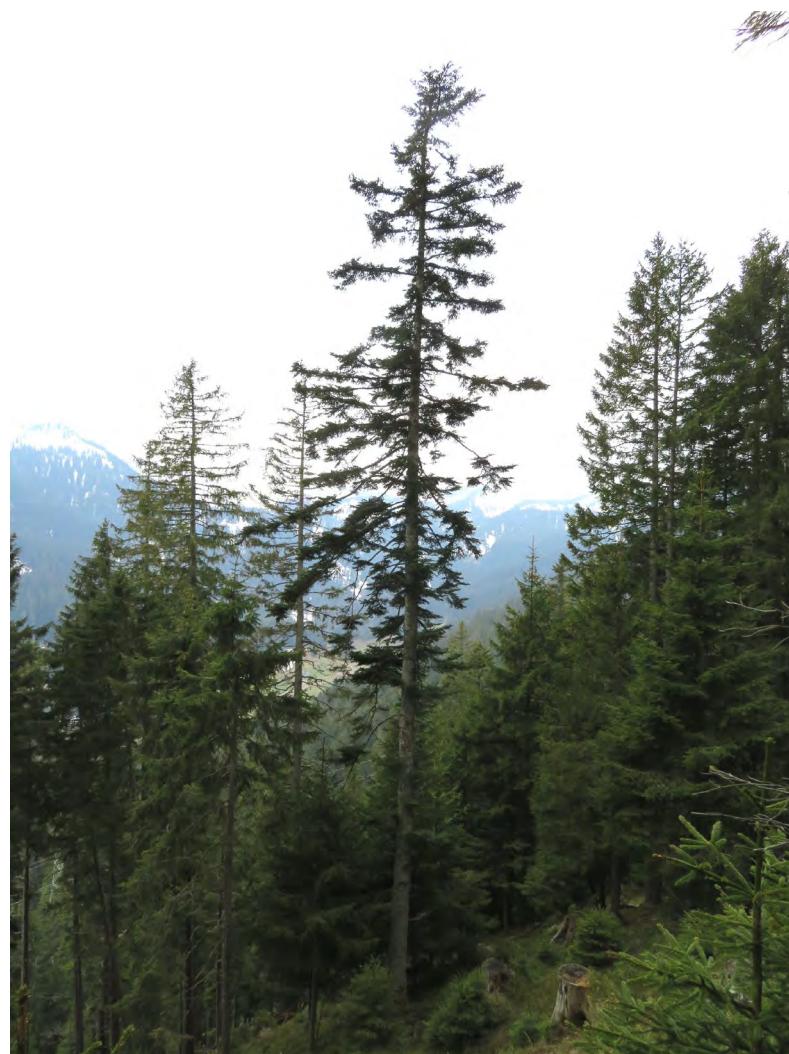
F1 Kronenbereich: 16.05.2019, Kronenentwicklung Ta, im Gipfelbereich Entwicklung zu beobachten.

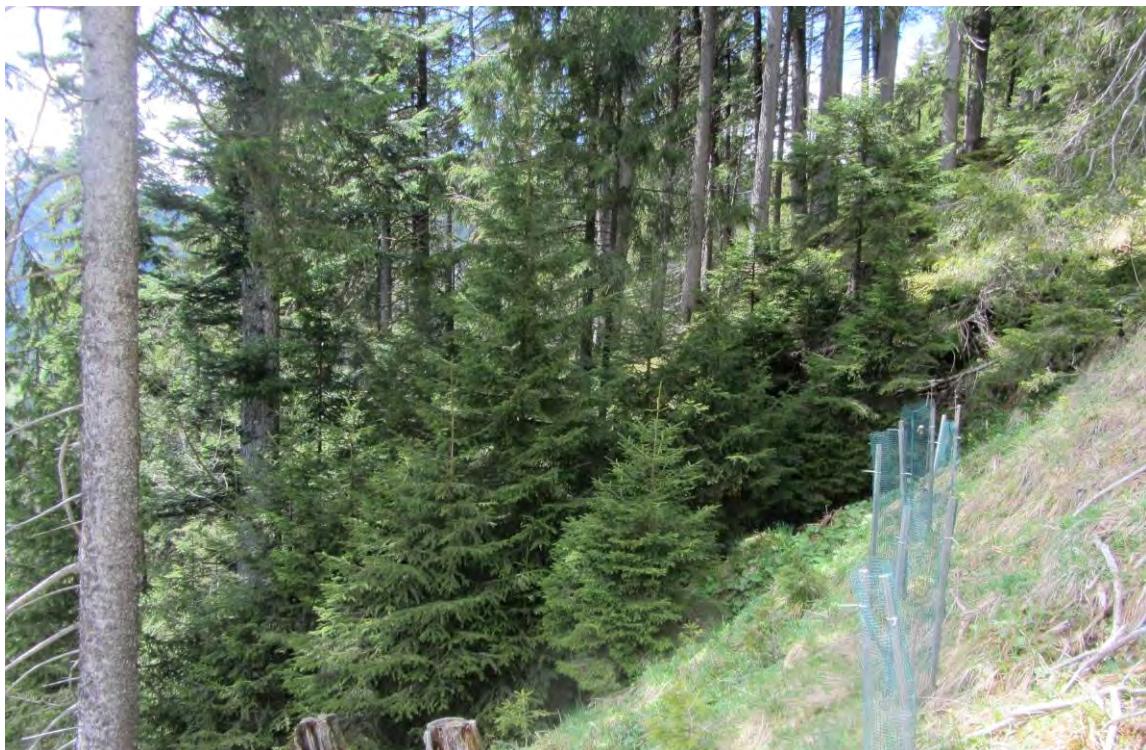
06.05.2015

F3: Gute Entwicklung des Fi-Aufwuchses. Endtriebe der gepflanzten Bergahorne in den Einzelschützen sind verbissen.

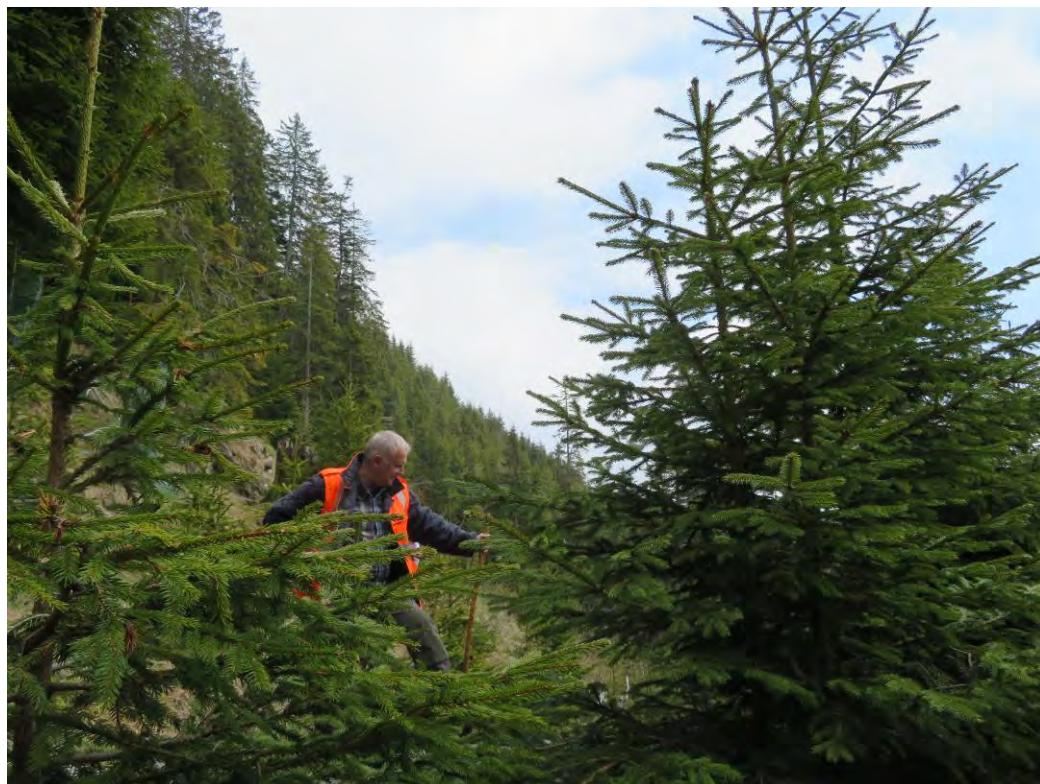
F4: 16.05.2019, Fotostandort wird zukünftig aufgehoben, Dürrständer umgefallen.

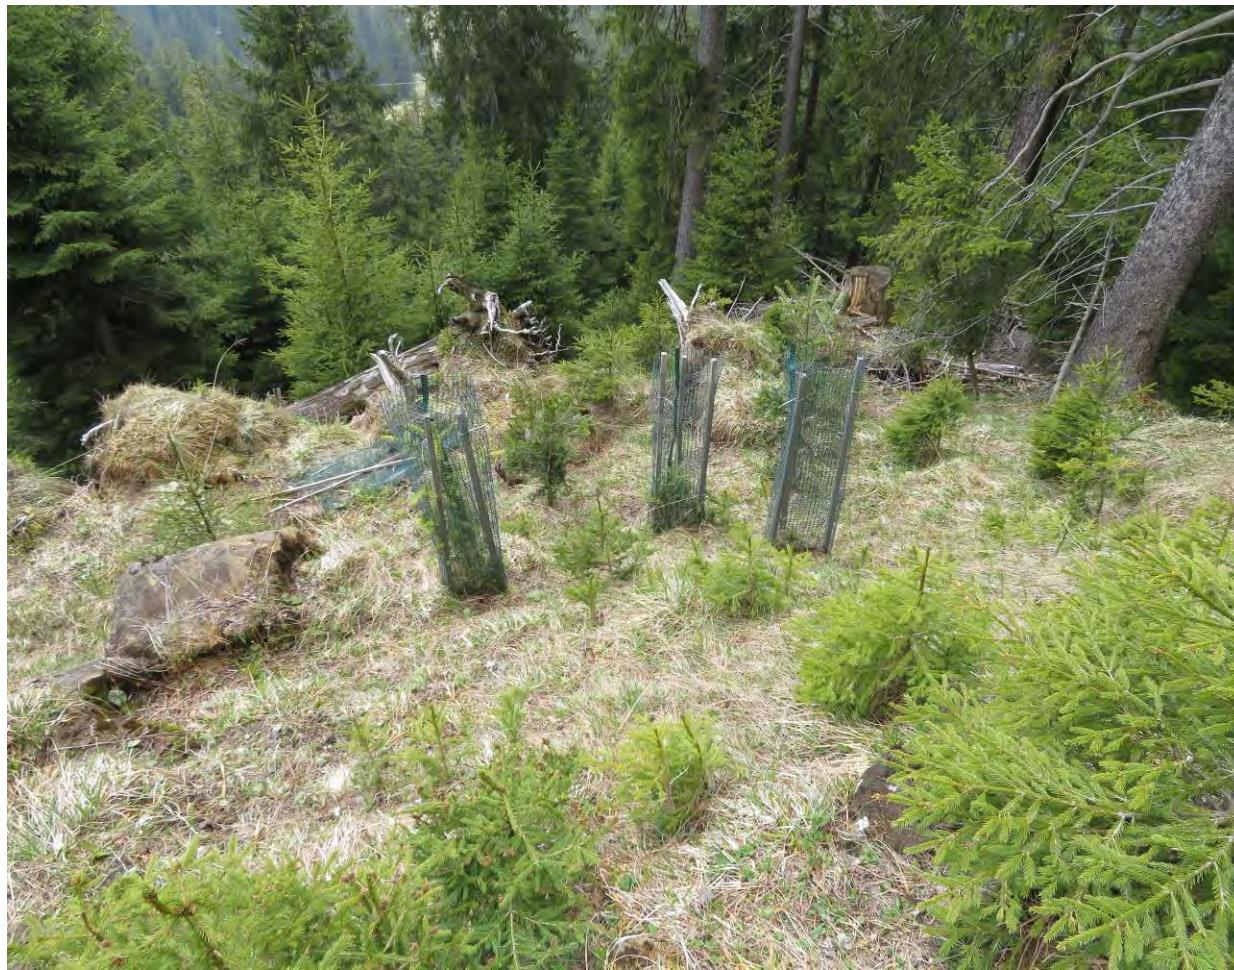
F 4.1: 16.05.2019, neuer Fotostandort bei ehemals F4, Aufnahme talwärts, Entwicklung des Jungwuchses

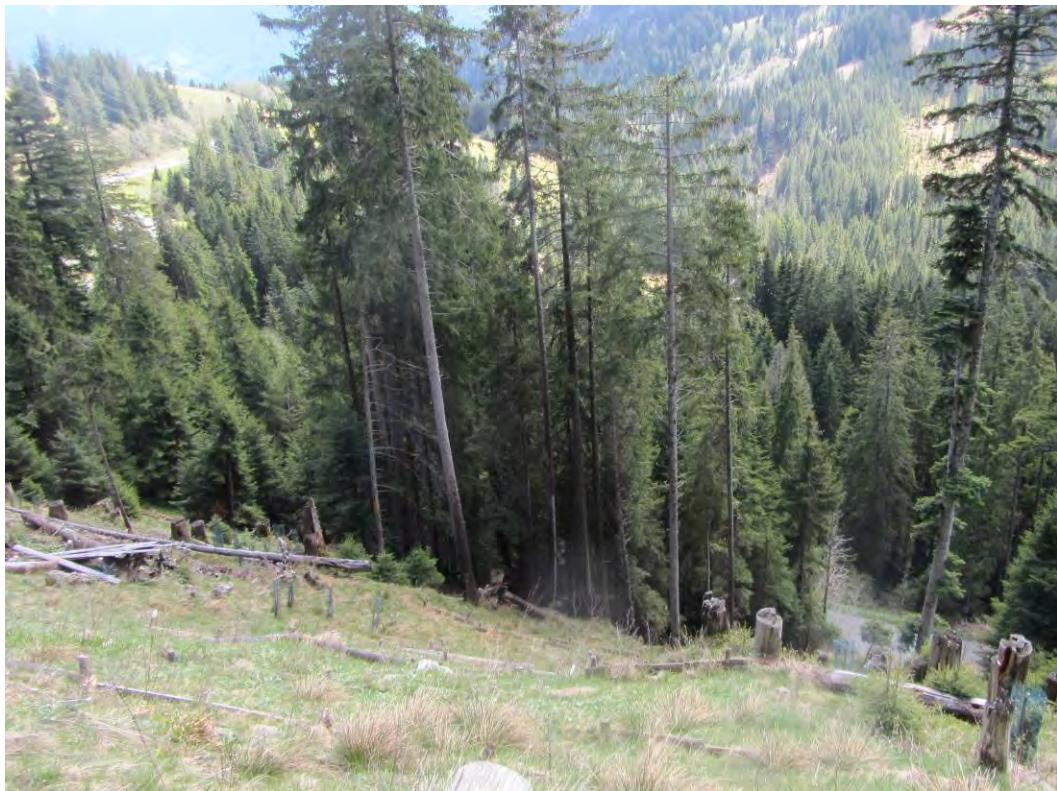
F5: Entwicklung der Weidenstecklinge und der Erlen auf der verbauten Hangrutschfläche, 06.05.2015

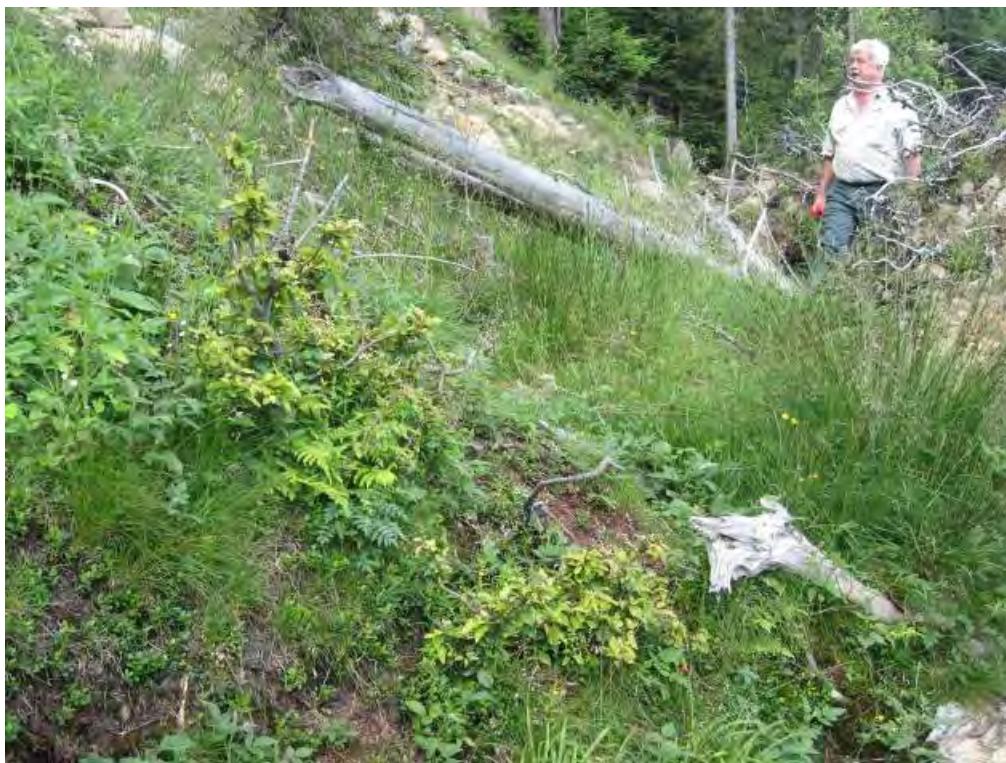
Die Buche hat sich seit 1996 kaum entwickelt. Frostsäden? Verbiss?
Andere Buchen-Jungwüchse auf der Weiserfläche, die zwischen Fichten stehen, entwickeln sich gut, z.B. Foto 6 im Mittelgrund links.
Fotostandort konnte infolge des Rutsches nicht mehr rekonstruiert werden

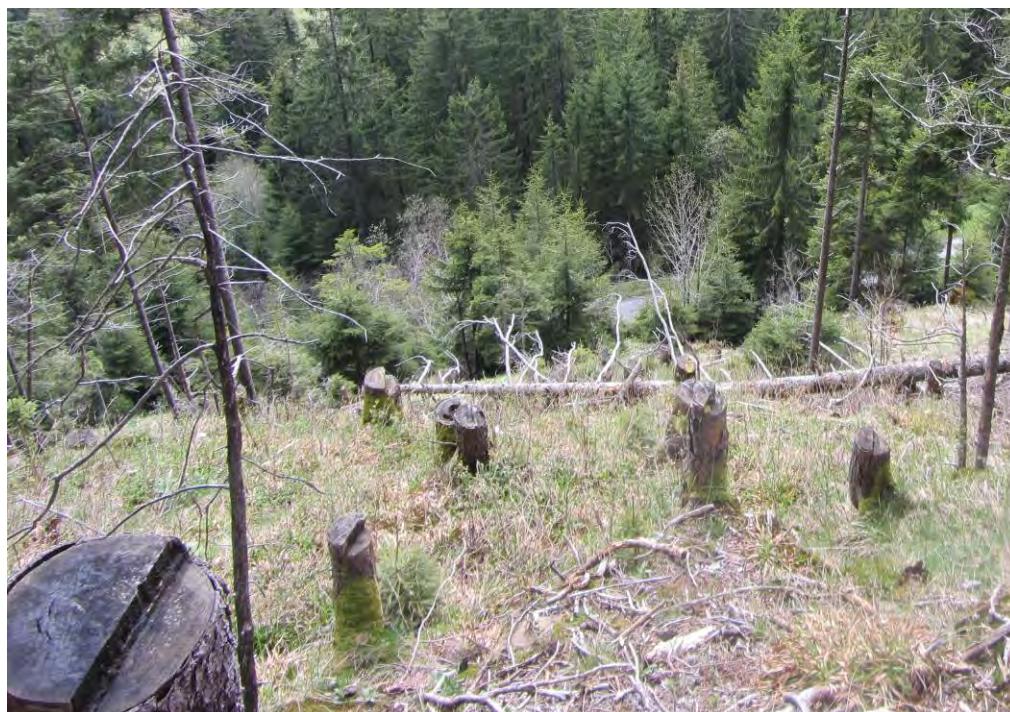
F9: Blick von oben in die Fläche mit den 2008 fälschlicherweise gefällten Bäumen, 06.05.2015

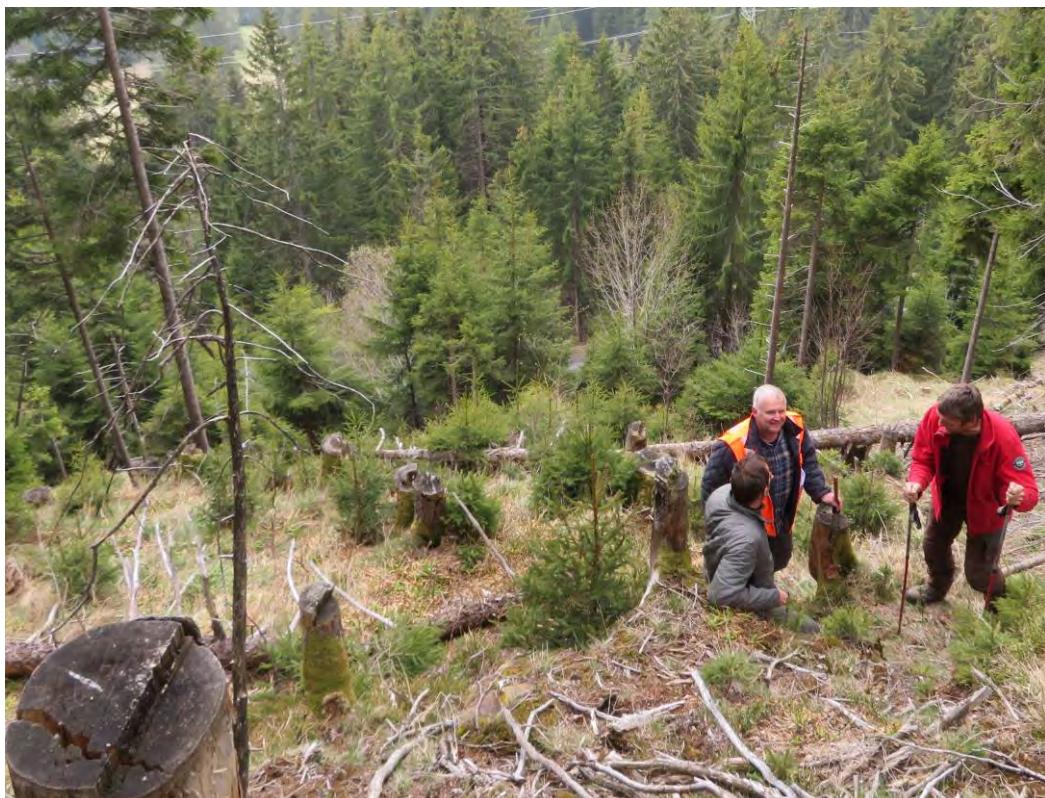
F9: Markanter Zuwachs bei den Fi zu beobachten, 16.05.2019

- 2019
- Bestehende Einzelschütze erhalten und ergänzen.
 - Beim Fotostandort 14 Wildschutzaun um Tannenanwuchs erstellen.
 - Unterhalb des Fotostandortes 9 Vogelbeeren und Tannen mit Einzelschützen vor weiterem Verbiss schützen.
 - Aufnahme der Pflanzung (Höhe, Höhenwachstum, Verbissintensität), Einzelschütze und des Wildschutzauns durch Praktikanten AWL.

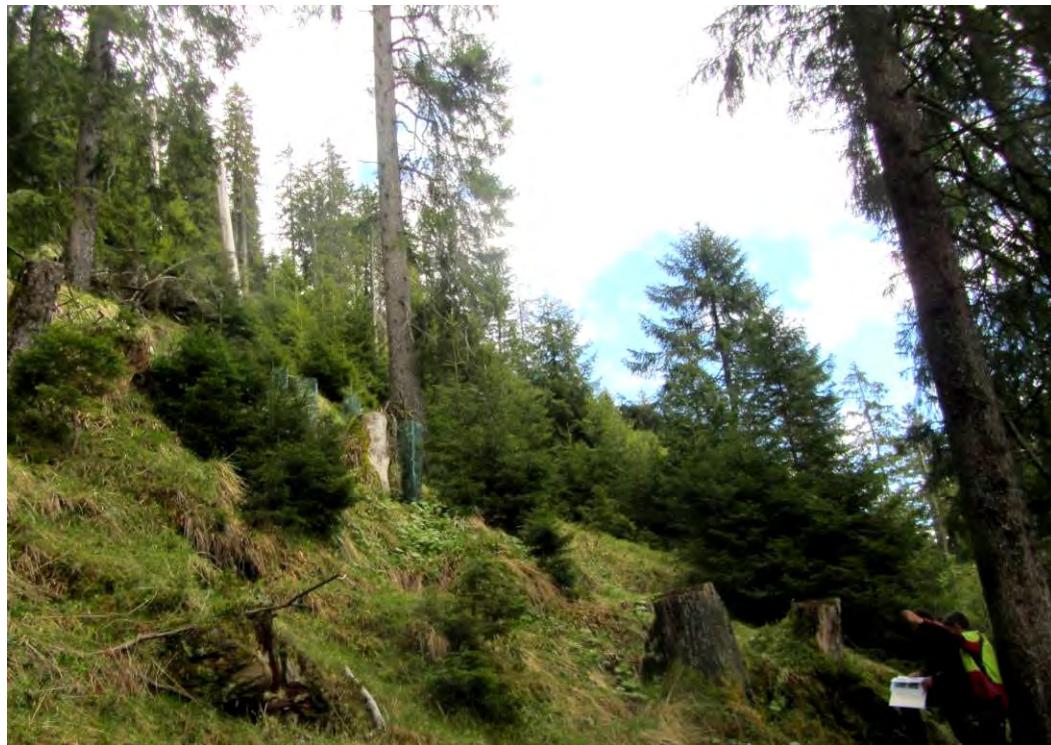
F10: Blick in die durch den Holzschlag 2008 entstandene Lücke, Aufwuchs von Fi und Ta. Ta gepflanzt + geschützt, Fi teilweise gepflanzt, teilweise natürlich
06.05.2015

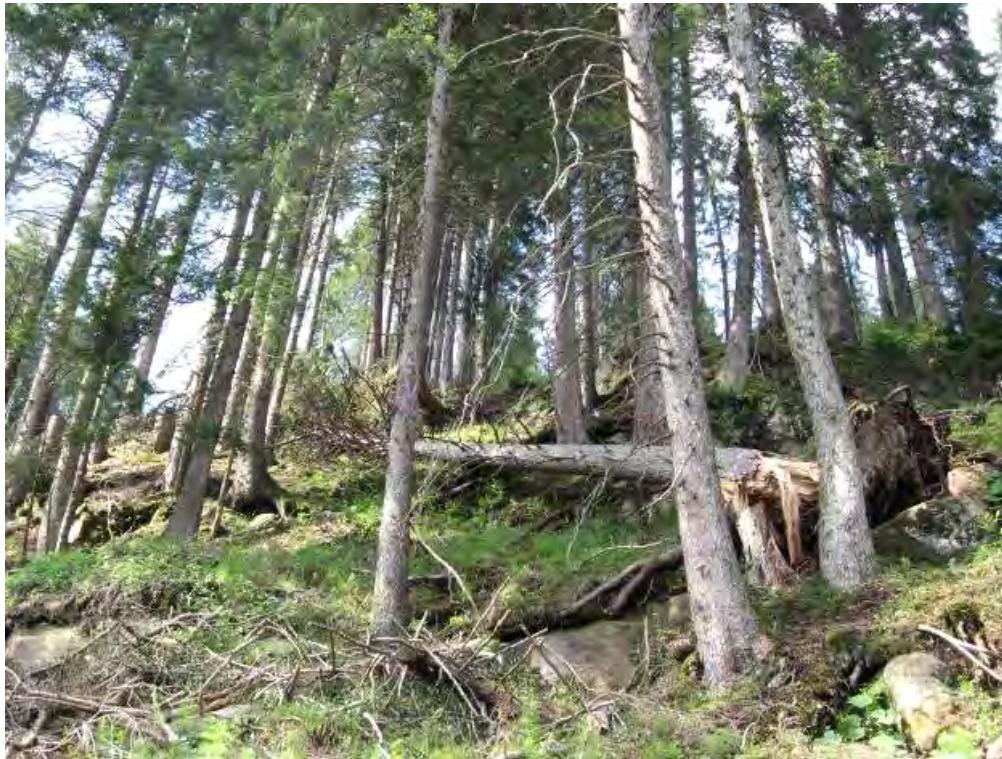
Fotostandort 12: Blick in den verbleibenden Bestand zwischen den Lücken vom Holzschlag 2008. Die liegende Fichte wurde im Föhnsturm vom 28.05.2008 gebrochen.

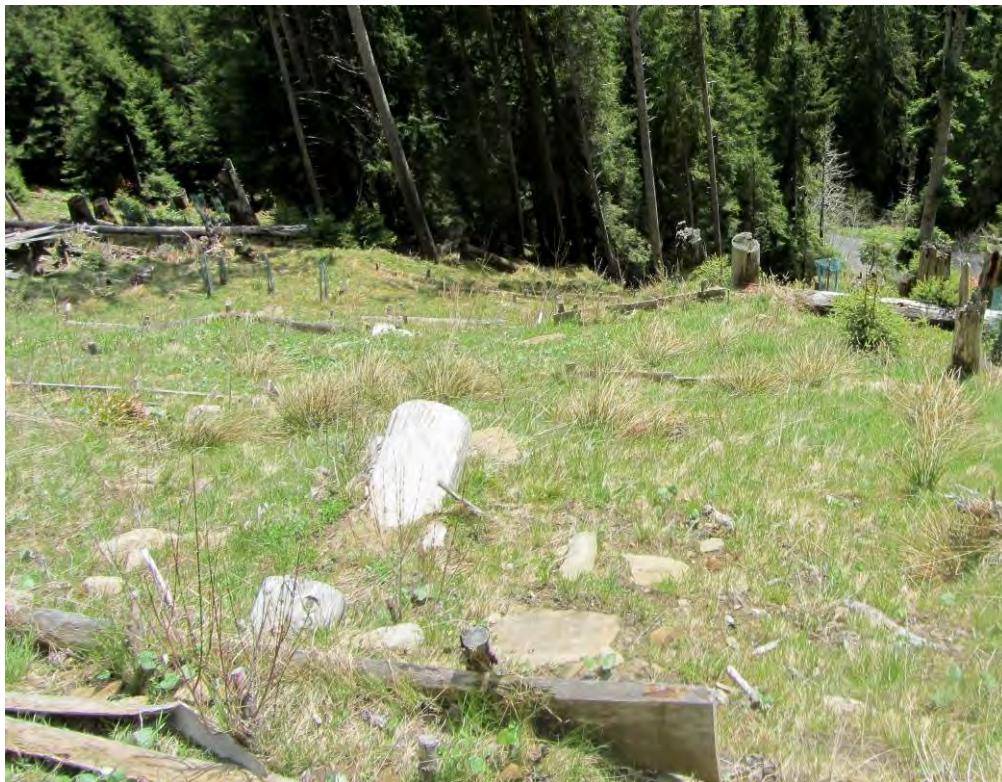
F13: Aufnahme der verbauten Rutschfläche. Ausgetriebene Weidenstecklinge und Erlen auf der Fläche anzutreffen (0.4 bis 0.8 m gross)
06.05.2015.

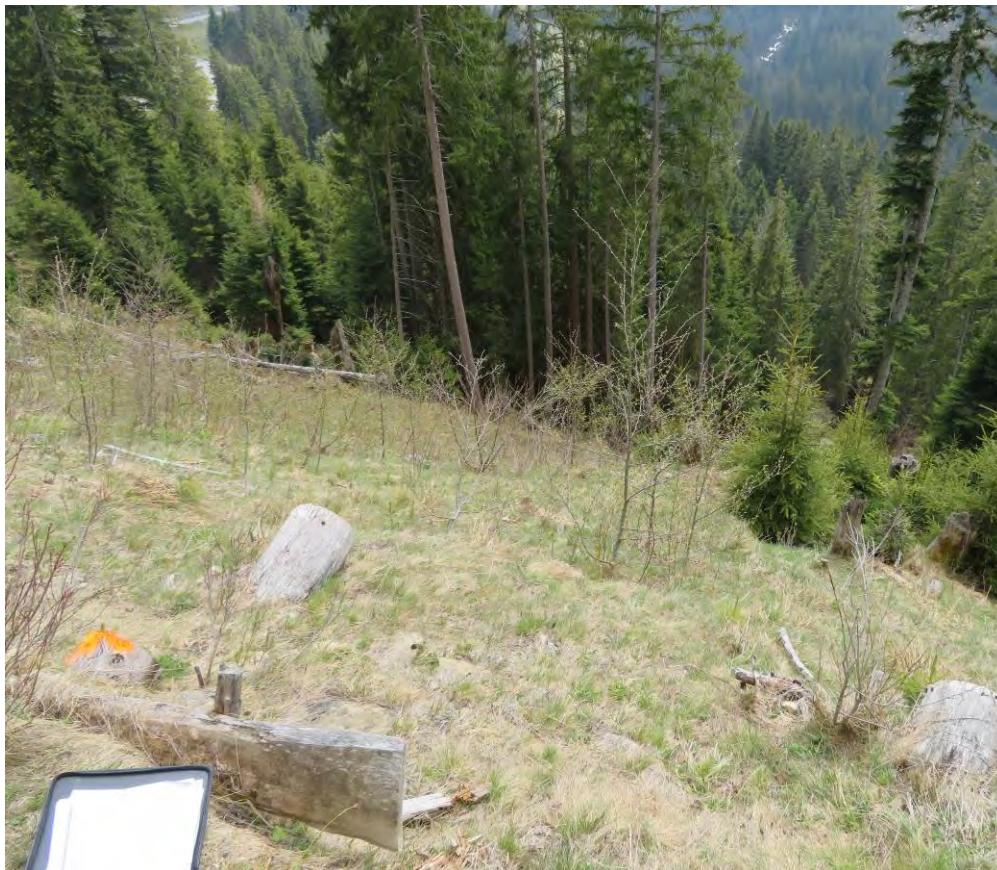
F13: Gepflanzte Erlen und Weiden haben sich auf der Rutschfläche gut etabliert.
Rutschfläche stabil, 16.05.2019.

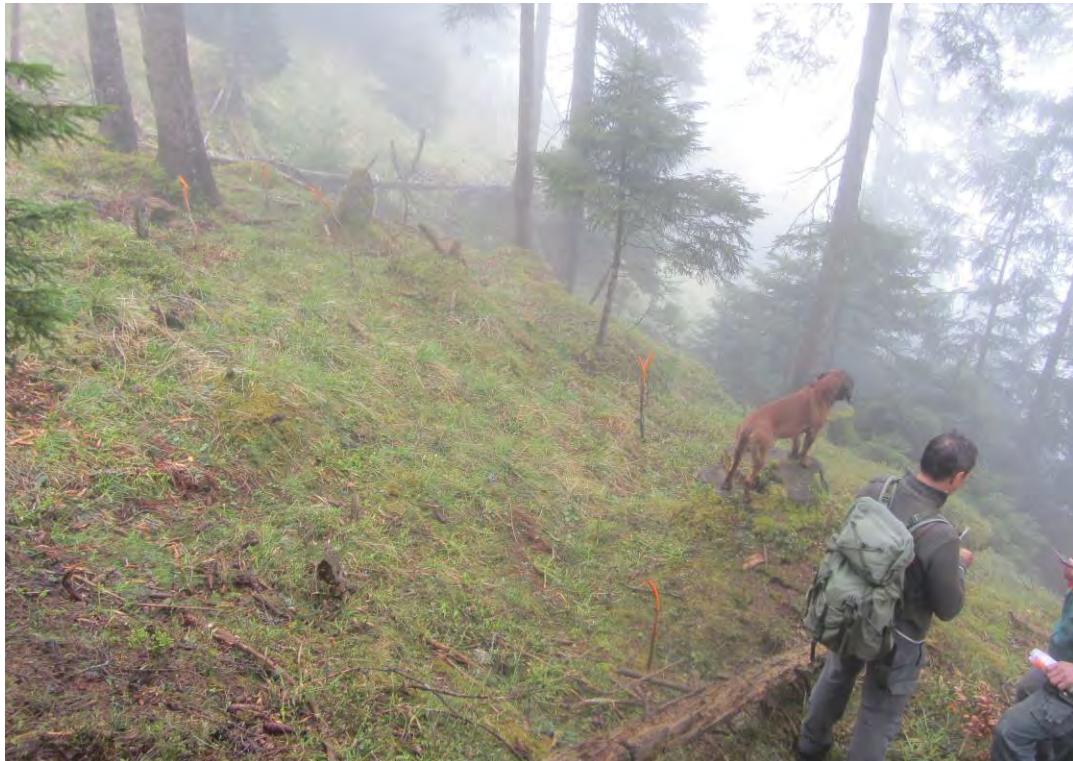
F14: Wildschutzaun noch nicht erstellt. Bei allen markierten Stecken ausser einem, war noch Ta-Ansamung vorhanden jedoch teilweise stark verbissen, 08.05.2017.

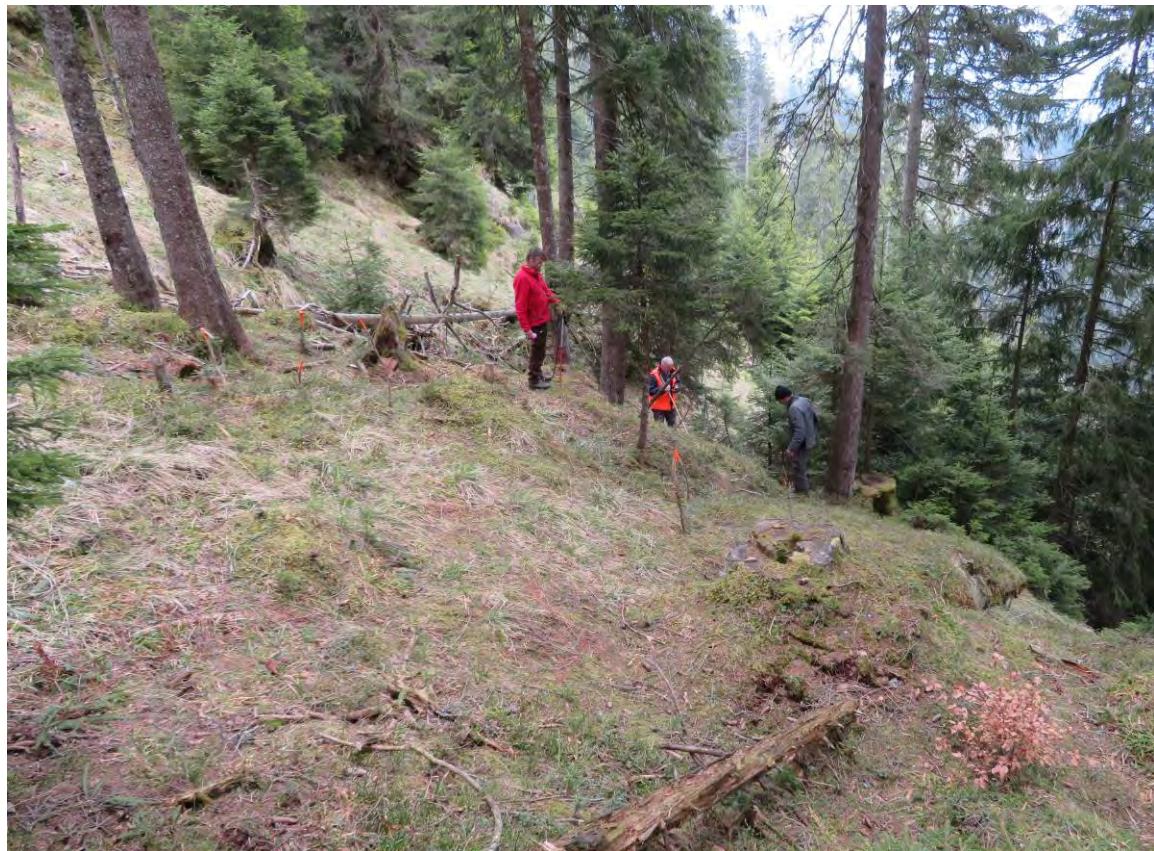
F14: Wildschutzzaun noch nicht erstellt. Bei allen markierten Stecken ausser einem, war noch Ta-Ansamung vorhanden jedoch teilweise stark verbissen, 16.05.2019.
