Nachhaltigkeit und Erfolgskontrolle im Schutzwald (NaiS)

Weiserflächen-Netz Obwalden

Weiserfläche: Vorder Langiswald

Protokoll Zwischenbegehung 19. August 2009 (Datum)

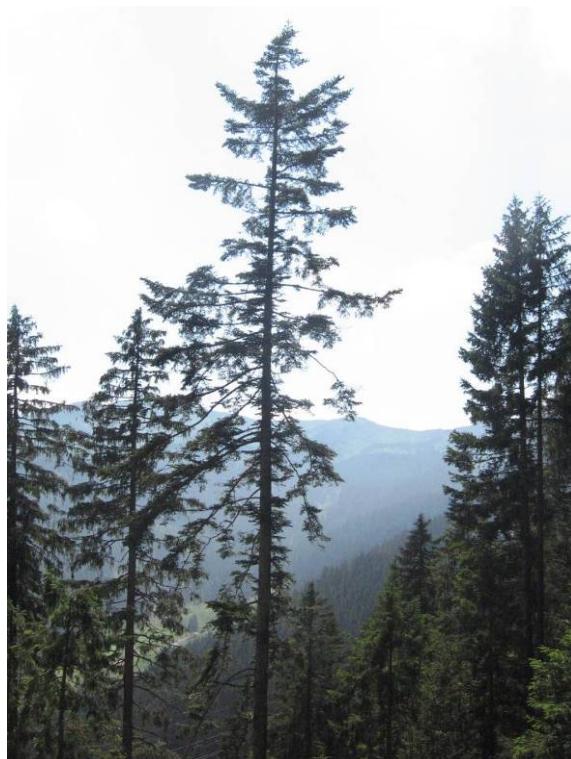
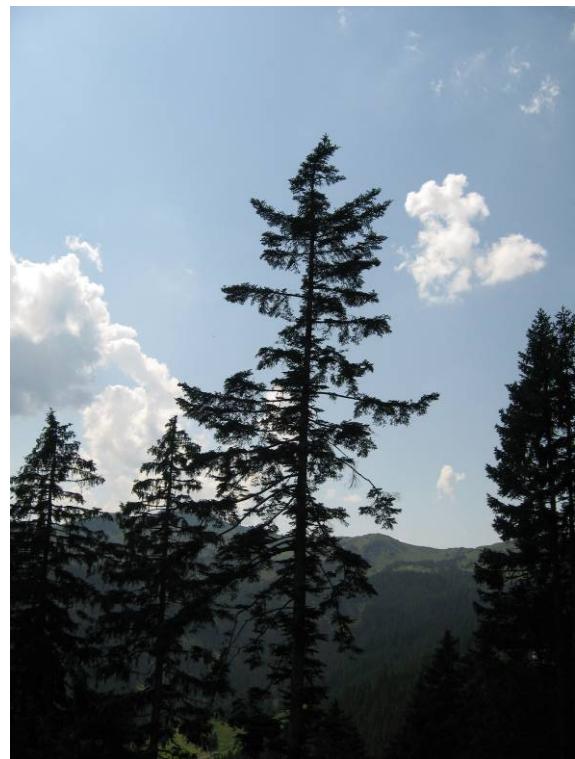
Fotostandort 1 = NW-Ecke der Weiserfläche, 16.07.2008
Blick Richtung Trogenegg

Wie wird sich die Krone der Weisstanne entwickeln nach der Freistellung 2002?

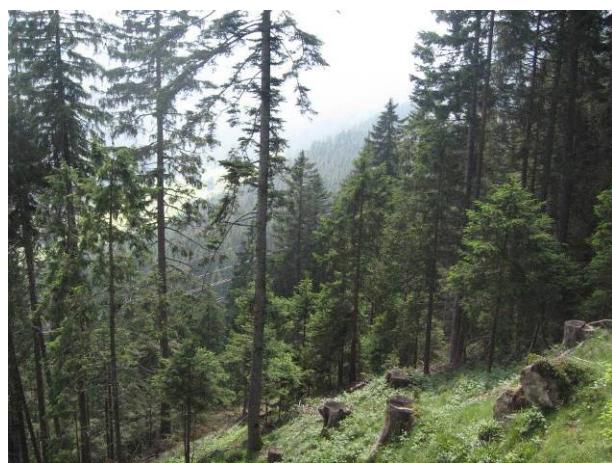
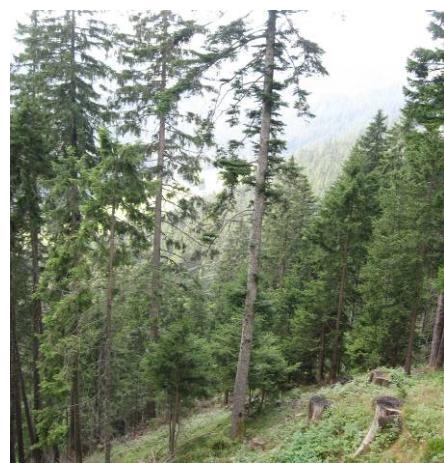
Fotostandort 1 = NW-Ecke der Weiserfläche, 16.07.2008
Blick Richtung Trogenegg
Entwicklung der Fi-Aufwuchsgruppe nach dem Holzschlag 2002?

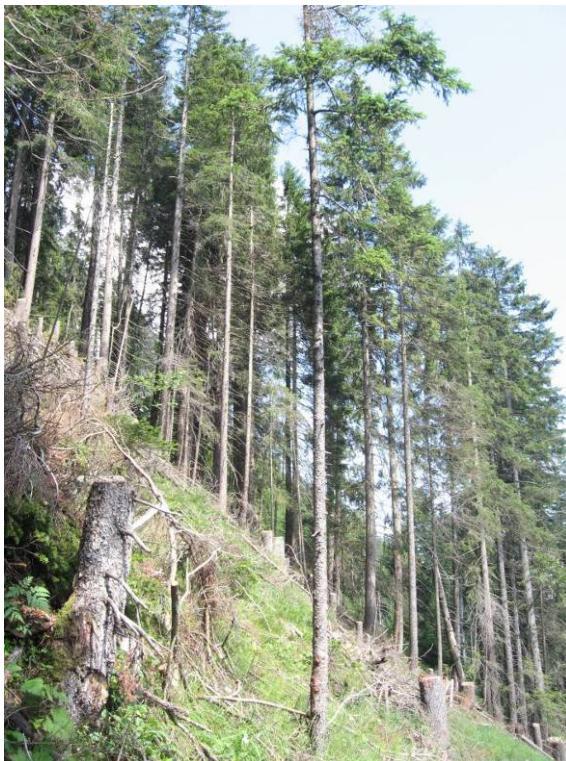
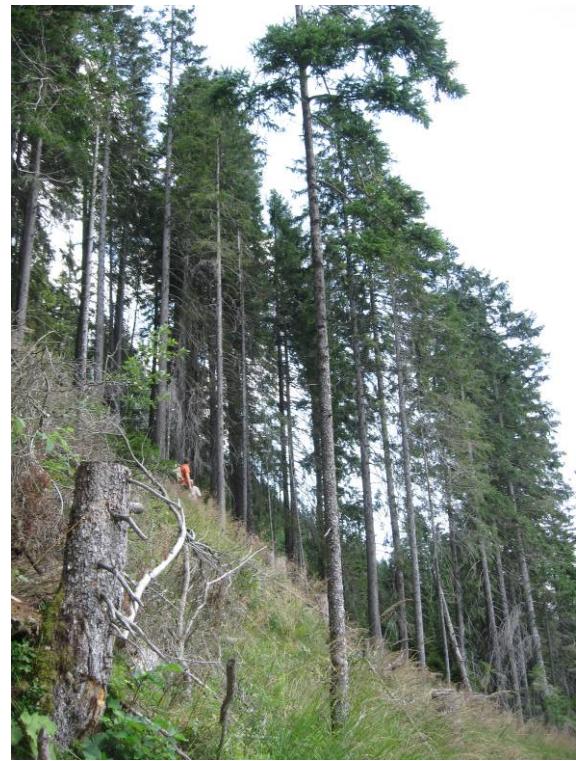
Fotostandort 2 Blick von Westen in die Fläche mit den fälschlicherweise gefällten Bäumen und auf den neuen Schlagrand,
16.07.2008

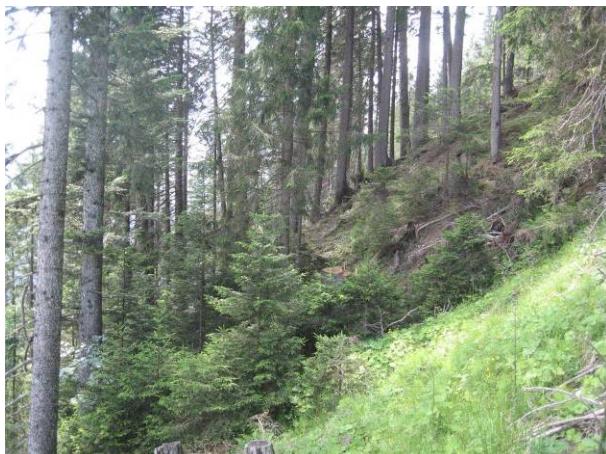
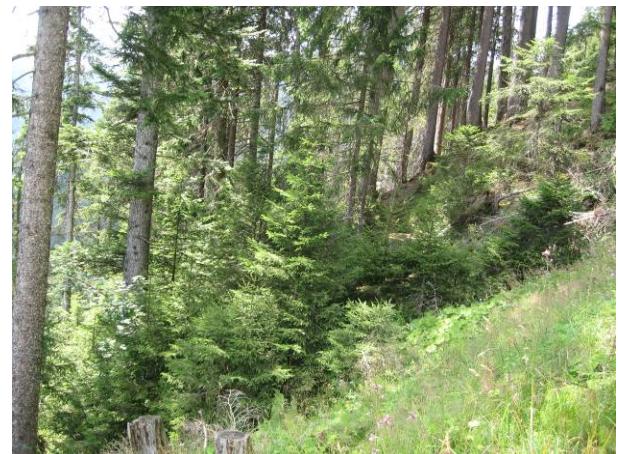
- Verjüngung: Ostteil Endtrieb 15-20 cm; Westteil Endtrieb 5-10 cm
- Westseitig von Fotostandort 3 haben die Fichten im Längstrieb wenig reagiert. Eher bei den Seitentrieben.
- Die Fichtenpflanzungen sind sehr gut angewachsen
- Bei den Tannenpflanzungen konnte eine Ausfallrate von 12 % (3 von 25) festgestellt werden
- Bei der Vegetationskonkurrenz wurde kein Veränderung festgestellt
- Die Stabilität des Restbestandes wird als gut beurteilt. Es gab keine Ausfälle
- Weisstannen und Buchen verbissen (Wintereinstandsgebiet der Gämsen)
- alte instabile Stöcke auf der Weiserfläche --> Steinschlag möglich

Fotostandort 3 Entwicklung der Jungwuchsgruppen? Förderung durch mehr Licht dank dem Holzschlag 2008,
16.07.2008

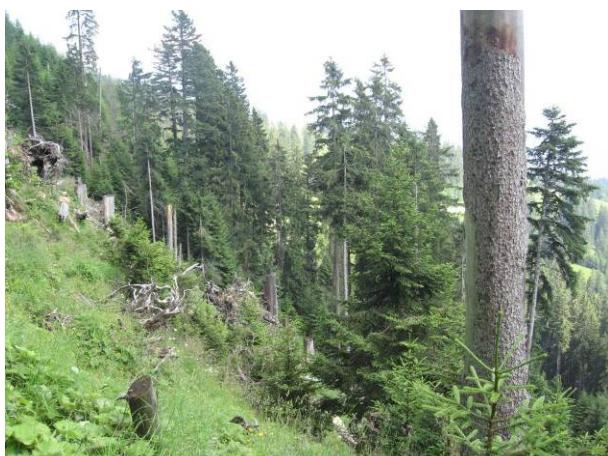
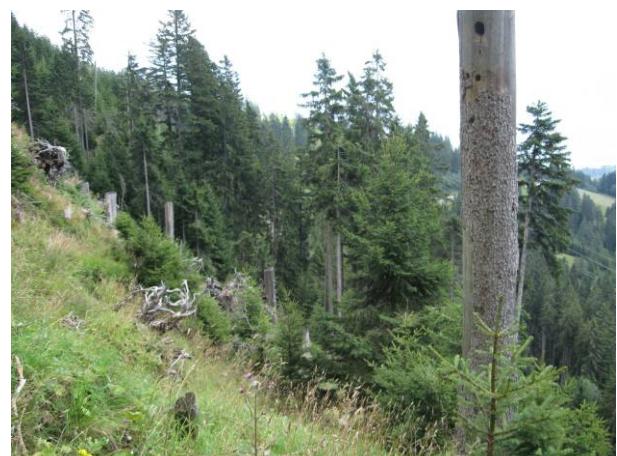
Fotostandort 4 (Beschreibung siehe oben),
16.07.2008
Blick in die Windwurf-/Käferfläche

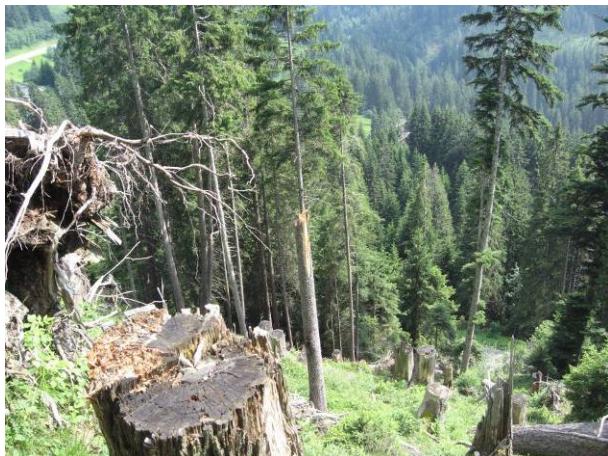
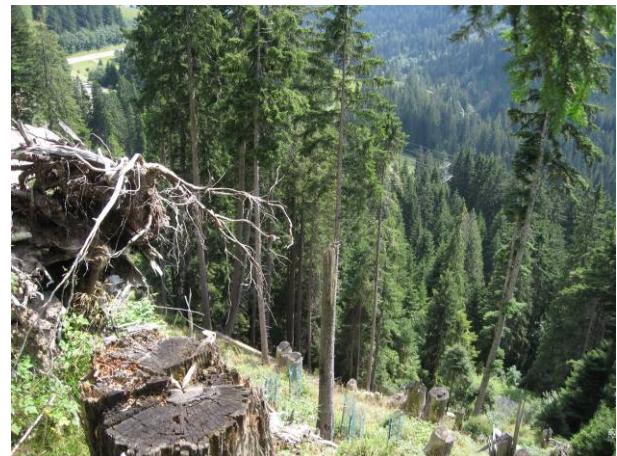
- - Zwei gebrochene Fichten mit dem Helikopter im April 2009 abtransportiert
 - - Tannenpflanzungen & Fichtenpflanzungen gemäss Zwischenbegehung 2008 im April 2009 ausgeführt.
 - - Ansonsten keine weitere Ereignisse bekannt oder festgestellt.

Fotostandort 5 (Beschreibung siehe unten)
= Fotostandort 5 von 1996, 16.07.2008
Fichte in der Bildmitte gebrochen im
Föhnsturm vom 28.05.2008

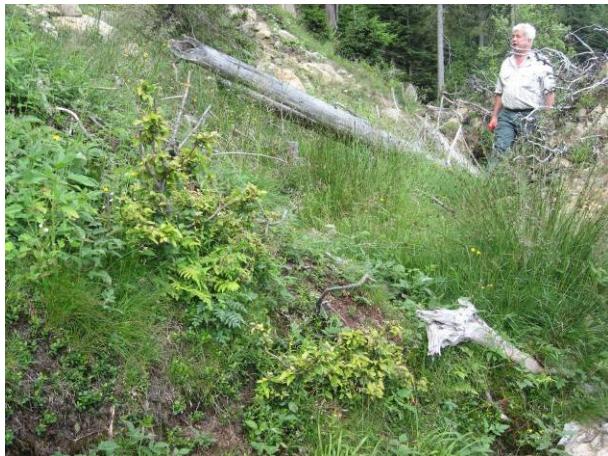
Fotostandort 8 = Fotostandort 4 von 1996
16.07.2008

Die Buche hat sich seit 1996 kaum entwi-
ckelt. Frostschäden? Verbiss?

Andere Buchen-Jungwüchse auf der Wei-
serfläche, die zwischen Fichten stehen,
entwickeln sich gut, z.B. Foto 6 im Mittel-
grund links.

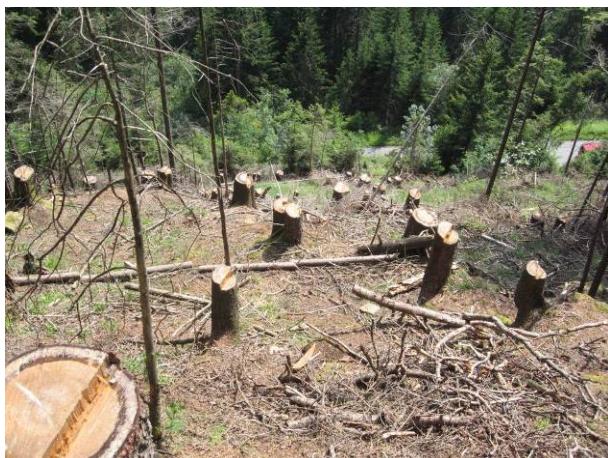
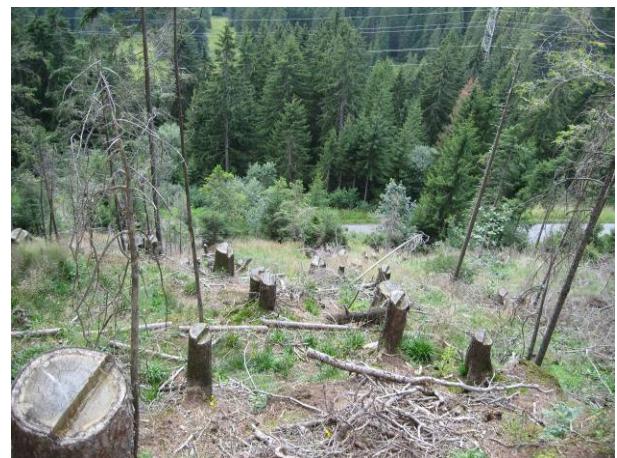
Fotostandort 9, 16.07.2008
Blick von oben in die Fläche mit den 2008
fälschlicherweise gefällten Bäumen

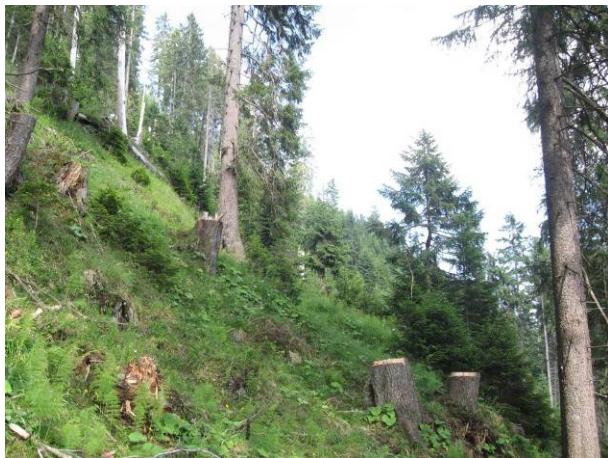
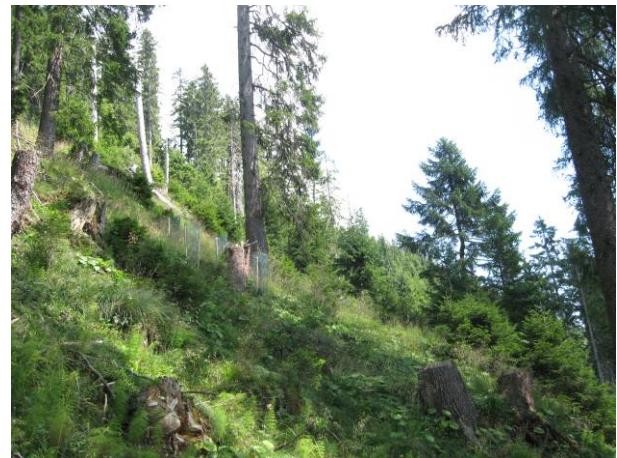
Fotostandort 10: Blick in die durch den
Holzschlag 2008 entstandene Lücke
16.07.2008

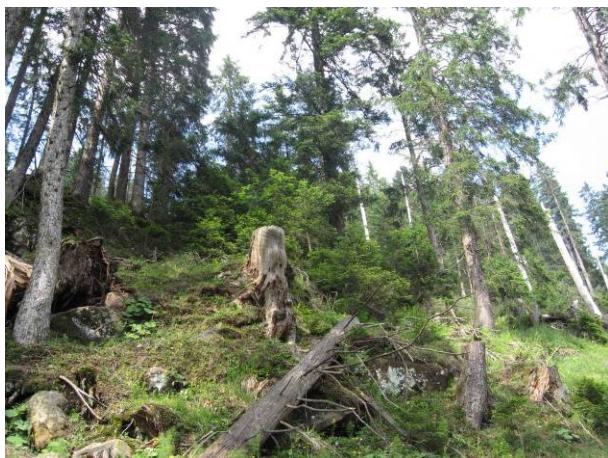
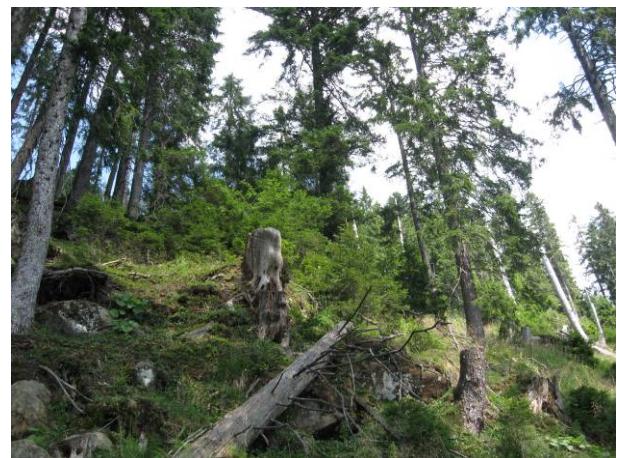
Fotostandort 11, 16.07.2008
Blick auf die Verjüngungsgruppe, die durch
die Lücke auf Foto 10 (Holzschlag 2008)
mehr Licht erhält und dadurch gefördert
werden soll.

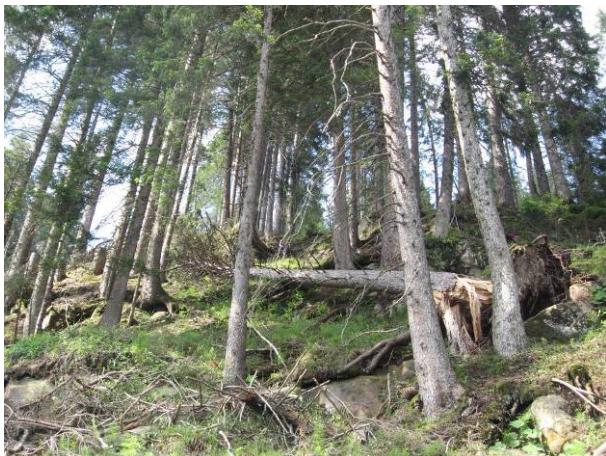
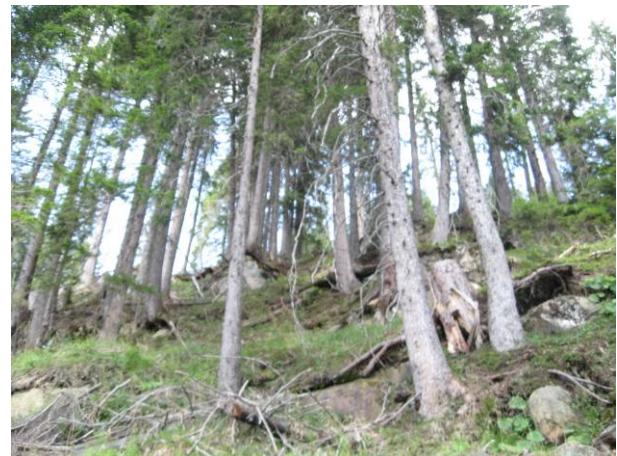
Fotostandort 12, 16.07.2008

Blick in den verbleibenden Bestand zwischen den Lücken vom Holzschlag 2008.
Die liegende Fichte wurde im Föhnsturm vom 28.05.2008 gebrochen.

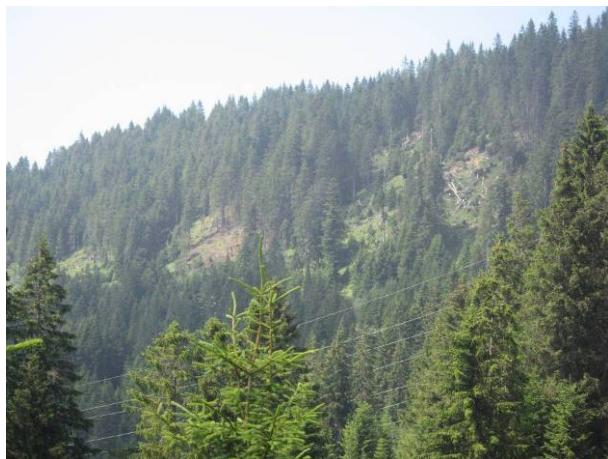
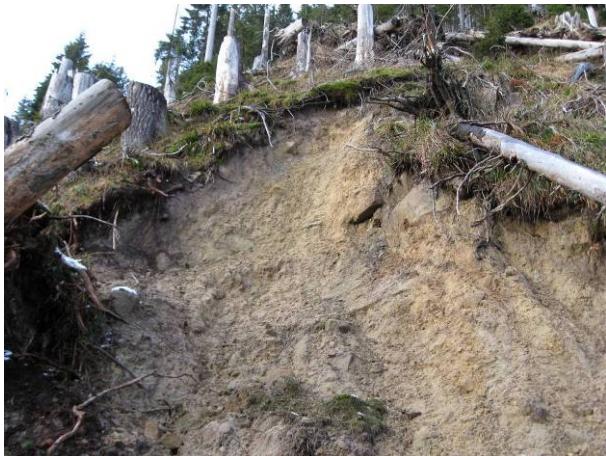
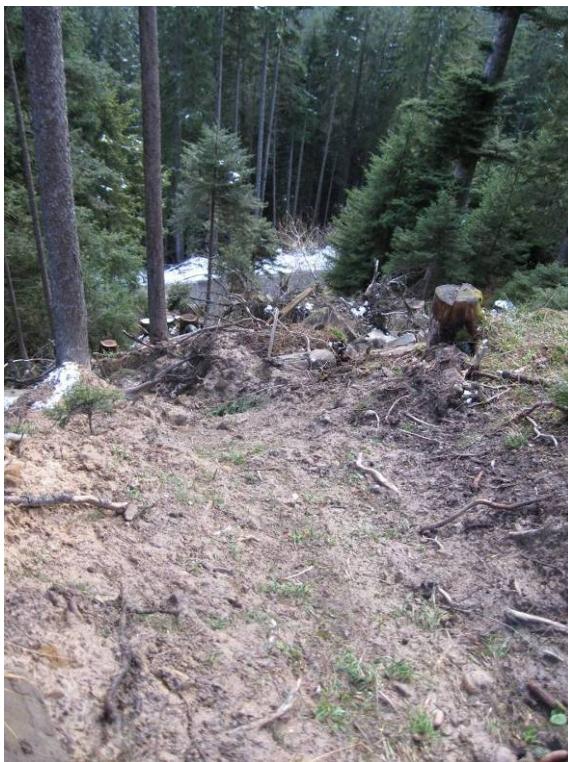
Fotos zum Rutsch

an der Ostgrenze der Weiserfläche
aufgenommen am 19.10.2008 durch S. Joller

Rutsch: Es sind Erlenpflanzungen (*alnus viridis*) im Rutschungsbereich vorgesehen.
