## **KFA4, Gemeinde Lindau, Schutzwald-Weiserfläche Steigtobel 176.2 Korporation Winterberg**

# Zwischenbericht zur Nais-Weiserflächen "Steigholz" vom Frühling 2021

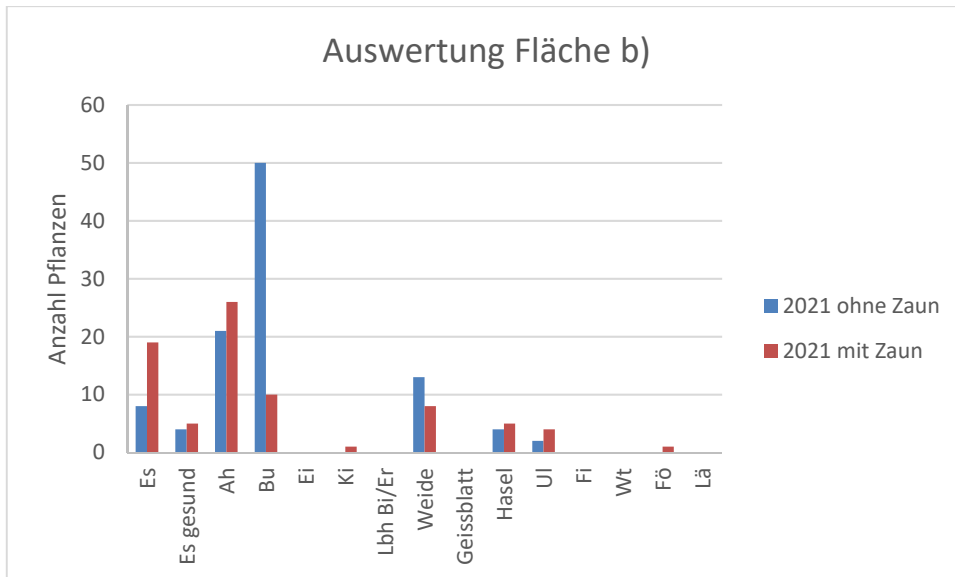
- b) Die Anzahl Pflanzen wurde nach Kernwüchsen und Stockausschlägen unterteilt.

Die Baumartenvielfalt ist sowohl auf der eingezäunten als auch auf der nicht-eingezäunten Fläche gegeben. Die Buche kommt auf der Fläche ohne Zaun häufiger vor. Es sind sehr wenige Nadel- und Weichlaubhölzer vorhanden. Gesamthaft sind 75% der Eschen vom Eschentriebsterben befallen.

- Defekter Zaun entfernen

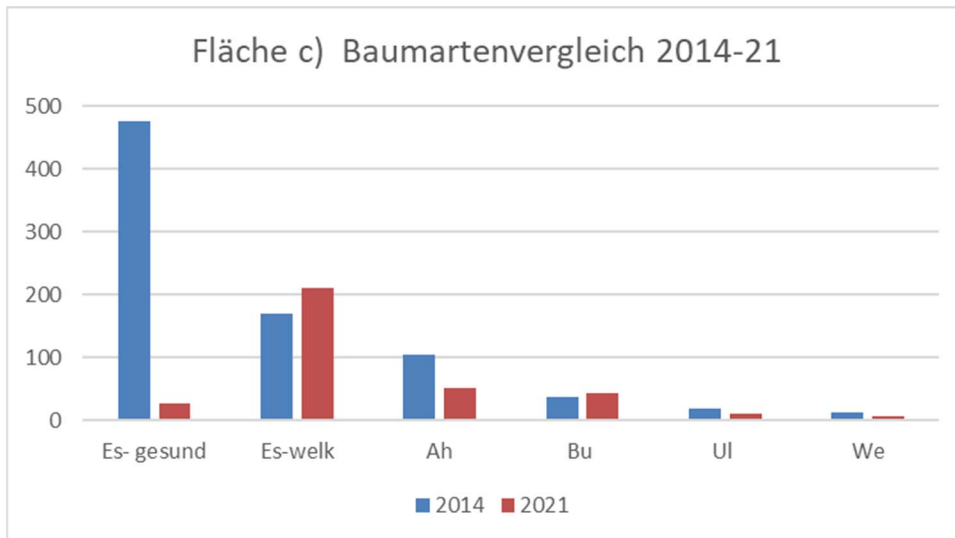
Ein Vergleich mit 2014 zeigt, dass die Eschenwelke sich massiv ausgebreitet hat. Ein Ausfall der Esche hat gravierende Folgen für die zukünftige Bestockung, insbesondere da der hohe Wilddruck ein Aufkommen von Ahorn stark erschwert. Momentan sind knapp 90% der Eschen von Eschenwelke befallen. Deshalb wird es zukünftig schwierig, mit der vorhandenen Bestockung die Stabilität des Hanges sicherzustellen.

- **Pflegeeingriff mit negativer Auslese im Stangenholz aufgrund Schneedruckschäden vom Februar 2021**
- **Gesundheitszustand der Eschen weiterhin beobachten**

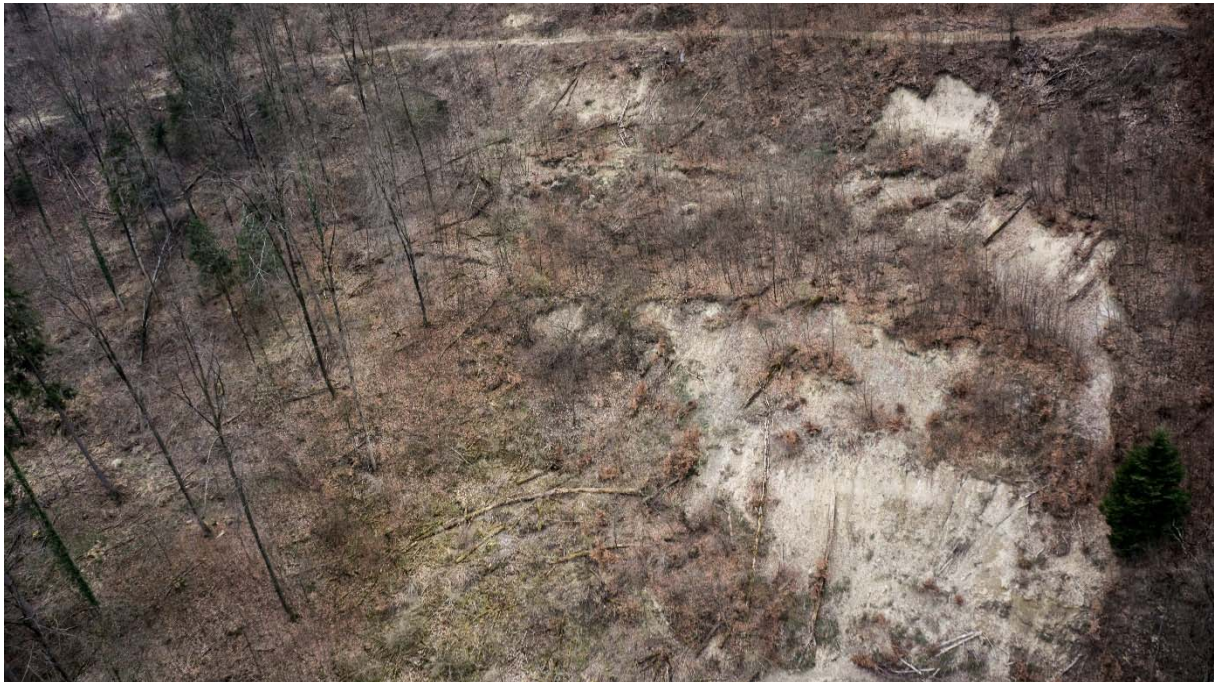
2014

Der untere Teil der Rutschung hat nur einzelne kleine Ulmen als Bestockung und ist ansonsten kahl, da es noch immer leichte Erosion gibt. Von der ersten Abrisskante bis nach oben hat sich der Boden stabilisiert. Auf dem ersten, stabil wirkenden Absatz hat es einen schönen Bestand mit Buche, Ahorn, und wenig Esche. Im Gegensatz zu unten sind die Voraussetzungen für einen stabilen Bestand da. Oberhalb vom ersten Absatz sammelt sich das Hangwasser am Hangfuss, versickert dort und kommt weiter unten beim instabilen Teil des Hanges wieder heraus.

- **Alle 3-4 Jahre Luftbilder mit Drohne erstellen**
- **Versicherte Punkte 2024 mit GPS wieder vermessen**
