Nachhaltigkeit und Erfolgskontrolle im Schutzwald (NaiS)

Weiserflächen-Netz Obwalden

Weiserfläche: Bächen

Protokoll Kontrollgang 10.07.2024

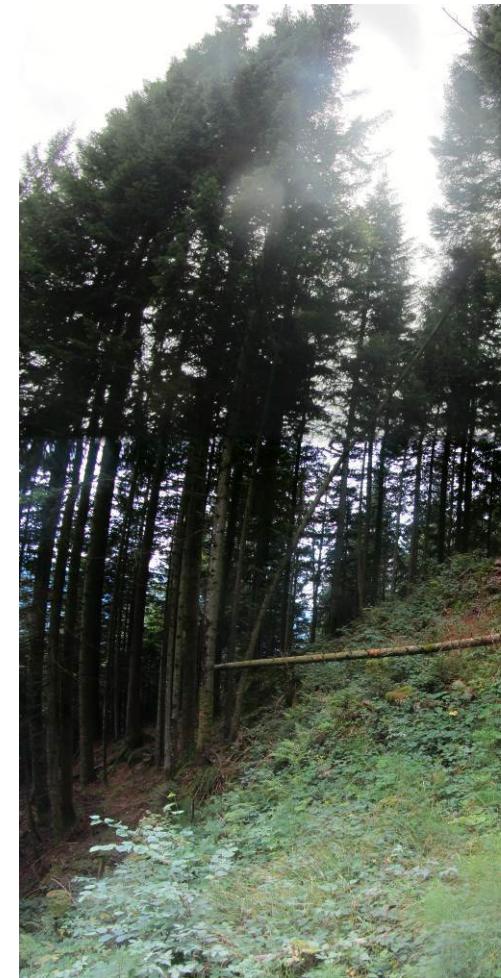
F3 15.09.2015

Weitere Beobachtung der Messfläche hinsichtlich der Entwicklung der Selbstdifferenzierung. Vergleiche Messprotokolle 2007 und 2018 zur Messfläche.

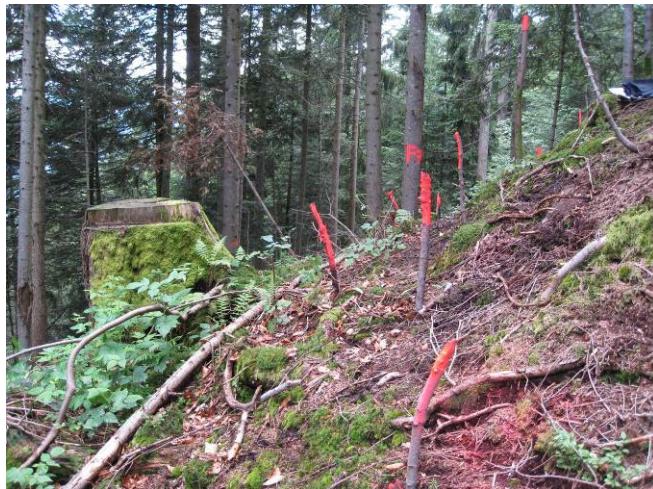
Beobachtung Weisstannenansamung 08.07.2009 bei F7: 10 Stellen mit Weisstannenansamung markiert.

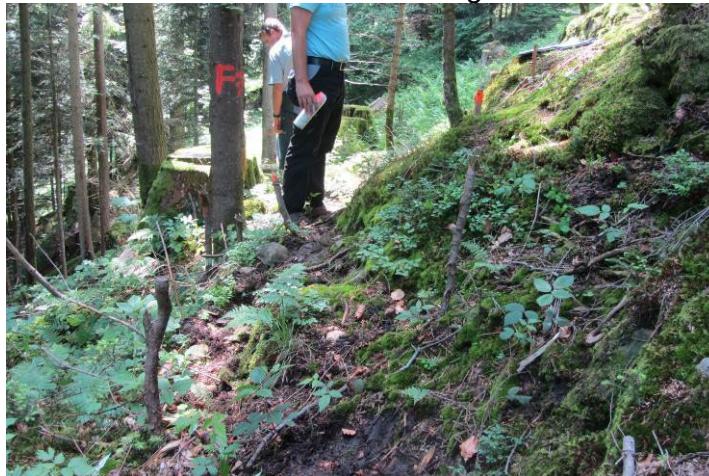
Beobachtung Weisstannenanwuchs 07.07.2011 bei F7: Keine Bemerkung quantitativ. Schlussfolgerung: weiter beobachten.

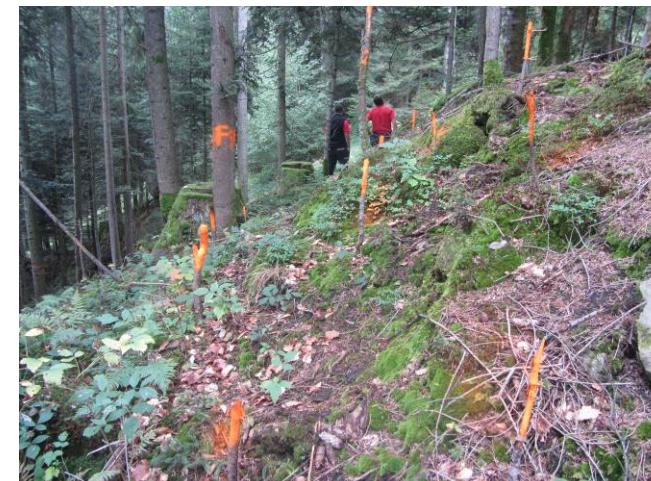
Beobachtung Weisstannenanwuchs 15.09.2015 bei F7: 13 Stöcke gesetzt. Davon sind 4 Anwuchs und 9 Ansamung, wovon eine Ta im Anwuchs und eine Ta in der Ansamung verbissen wurden. Zusätzlich wurden 3 VoBe Anwuchs beobachtet.

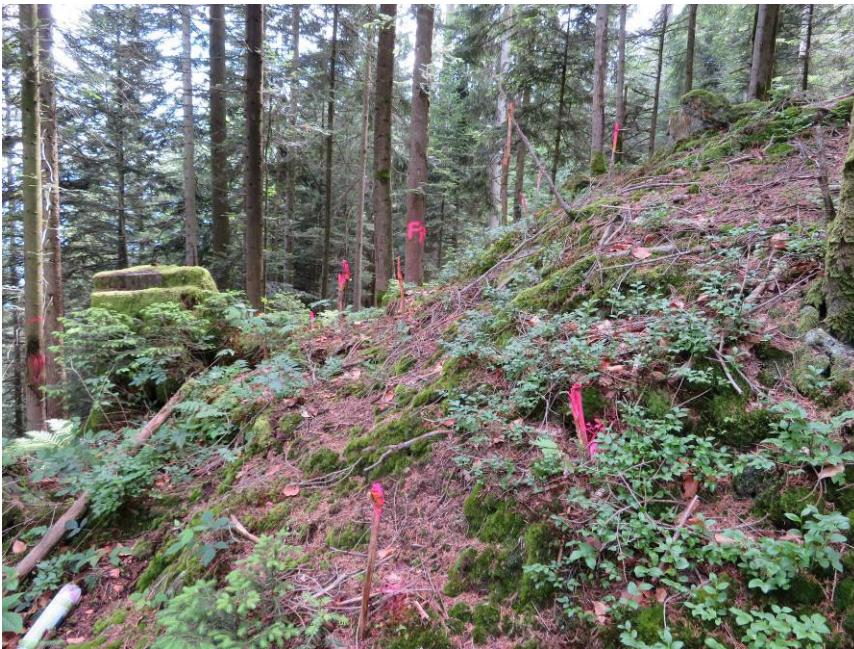
Beobachtung Weisstannenansamung 03.07.2018 bei F7: 13 Stöcke gesetzt. Davon sind 6 Anwuchs und 9 Ansamung, davon 50% verbissen. Zusätzlich wurden 3 VoBe Anwuchs beobachtet.

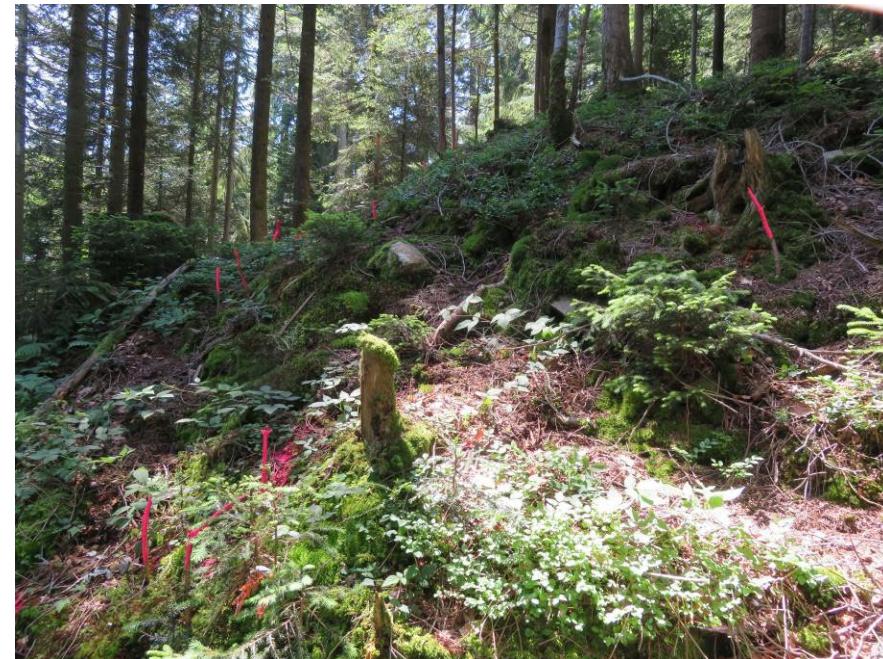
Beobachtung Weisstannenansamung 20.07.2021 bei F7: 21 Ta in Anwuchs. Diesjähriger Verbiss gering.
