Lindau/ Steigwald Weiserfläche, Wirkungsanalyse

Lindau, Steigwald; Wirkungsanalyse auf Weiserfläche

KFA 4 Weiserfläche Lindau, Steigholz 176.2 Fotodokumentation Frühling 2014

Zwischenbericht zur Nais-Weiserflächen "Steigholz" vom Frühling 2021

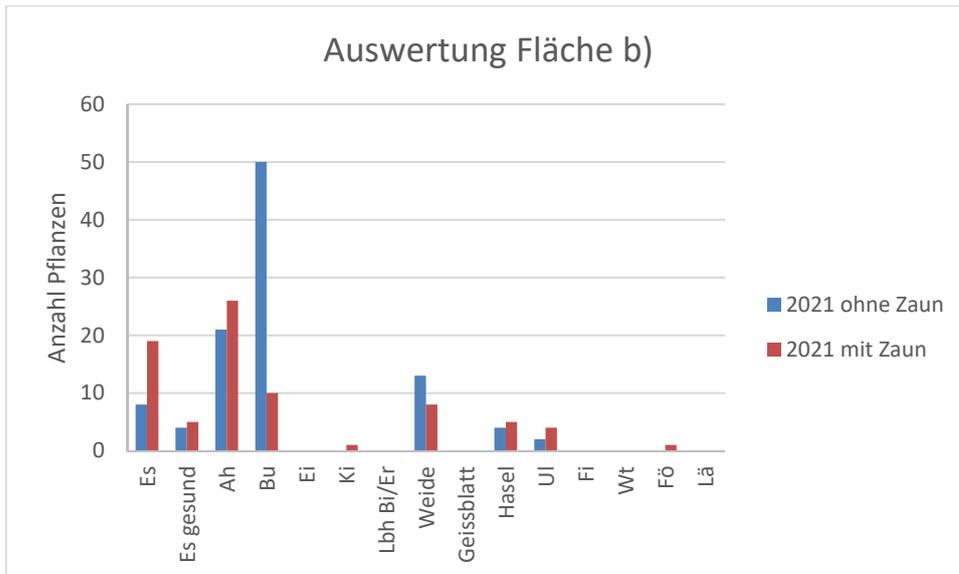
Die Baumartenvielfalt ist sowohl auf der eingezäunten als auch auf der nicht-eingezäunten Fläche gegeben. Die Buche kommt auf der Fläche ohne Zaun häufiger vor. Es sind sehr wenige Nadel- und Weichlaubhölzer vorhanden. Gesamthaft sind 75% der Eschen vom Eschentriebsterben befallen.

Weiteres Vorgehen

- Defekter Zaun entfernen

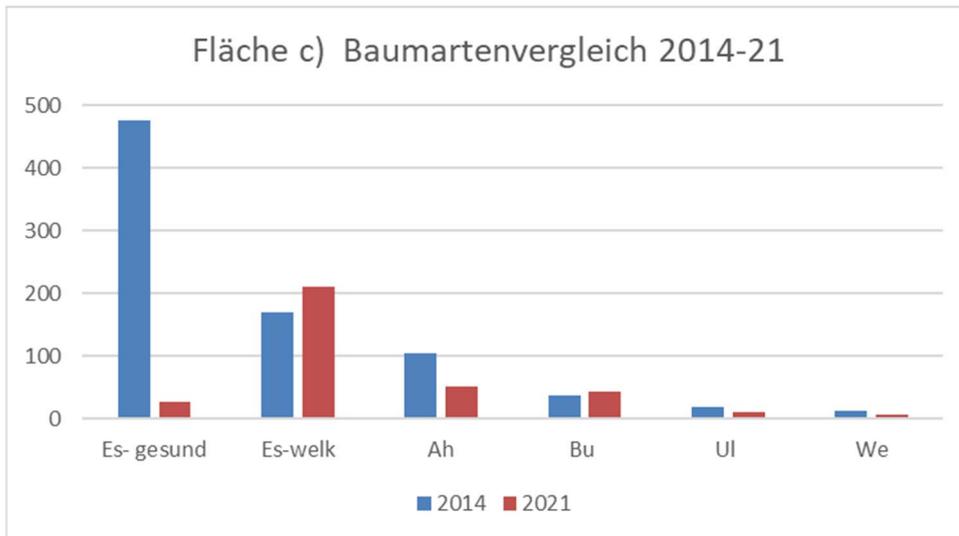
Ein Vergleich mit 2014 zeigt, dass die Eschenwelke sich massiv ausgebreitet hat. Ein Ausfall der Esche hat gravierende Folgen für die zukünftige Bestockung, insbesondere da der hohe Wilddruck ein Aufkommen von Ahorn stark erschwert. Momentan sind knapp 90% der Eschen von Eschenwelke befallen. Deshalb wird es zukünftig schwierig, mit der vorhandenen Bestockung die Stabilität des Hanges sicherzustellen.

Weiteres Vorgehen

- **Pflegeeingriff mit negativer Auslese im Stangenholz aufgrund Schneedruckschäden vom Februar 2021**
- **Gesundheitszustand der Eschen weiterhin beobachten**

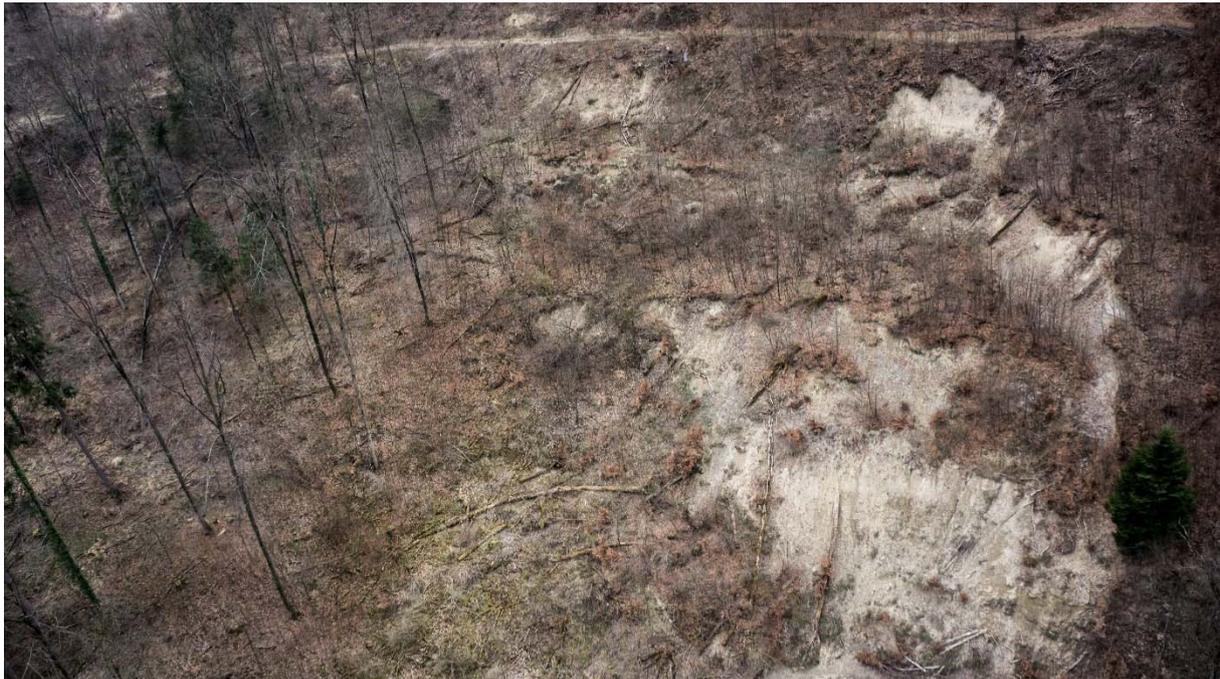
2014

Der untere Teil der Rutschung hat nur einzelne kleine Ulmen als Bestockung und ist ansonsten kahl, da es noch immer leichte Erosion gibt. Von der ersten Abrisskante bis nach oben hat sich der Boden stabilisiert. Auf dem ersten, stabil wirkenden Absatz hat es einen schönen Bestand mit Buche, Ahorn, und wenig Esche. Im Gegensatz zu unten sind die Voraussetzungen für einen stabilen Bestand da. Oberhalb vom ersten Absatz sammelt sich das Hangwasser am Hangfuss, versickert dort und kommt weiter unten beim instabilen Teil des Hanges wieder heraus.
