Nachhaltigkeit und Erfolgskontrolle im Schutzwald (NaiS)

## Weiserflächen-Netz Obwalden

**Weiserfläche: Obsee**

**Protokoll Wirkungsanalyse 16. März 2017**

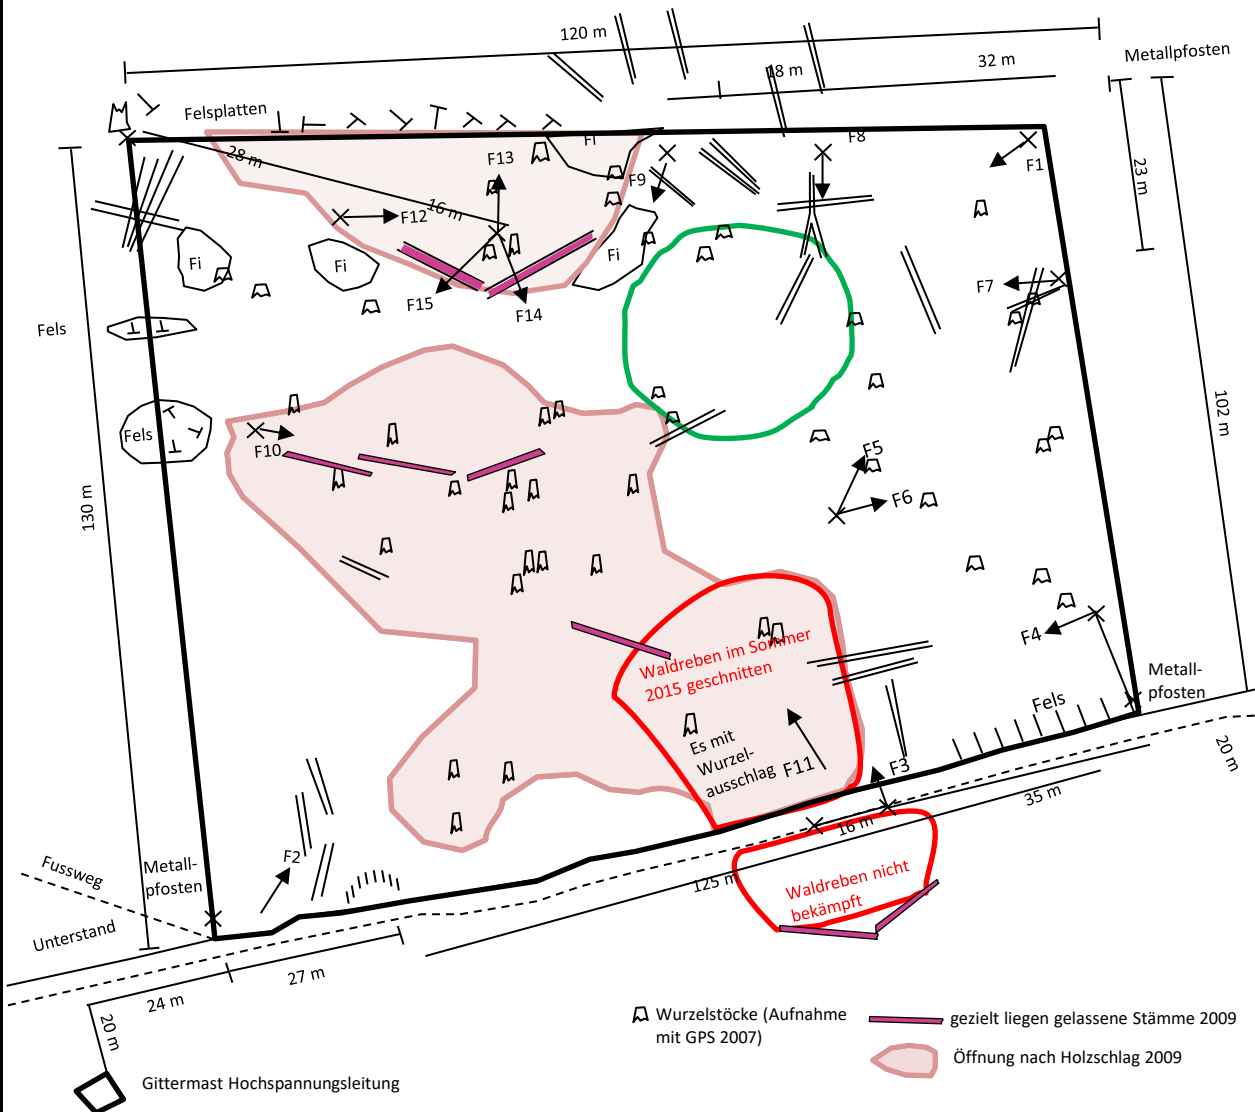
### Situationsskizze:

starkes Waldrebenaufkommen

Beispielfläche, aus der sich die zukünftigen Fragestellungen ergeben haben.

geplante Massnahmen:      2015: Bekämpfung der Waldrebe auf der Fläche oberhalb der Forststrasse. Keine Bekämpfung unterhalb der Waldstrasse. Siehe F1.  
2017: Bekämpfung der Waldrebe und gleichzeitig Zukunftsbäume herauspflegen. Keine Eschen als Z-Bäume wählen.

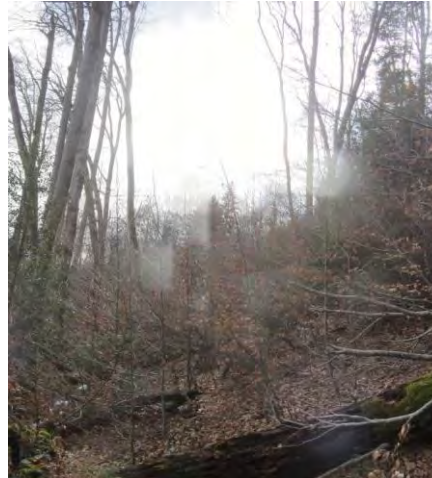
F7 03.05.2013 (Problem mit Sonnenlicht, so dass Bild nicht zusammengesetzt werden konnte)
