Commune: Renan	Lieu: Droit de Renan	Placette témoin n°: 2A (bas)	Date: 09.04.09	Auteur: PYV																			
<p>Histoire du peuplement</p> <p>Dans ses parties difficiles, cette forêt de protection n'a pas beaucoup de coupe de bois ces dernières décénies en raison des risques liés à la ligne CFF. Cette forêt du droit à fait l'objet de la 1ère coupe FFPP en automne 2009, dans la placette 2A</p>		<p>Partie superficielle du sol</p> <p>Terre avec en surface une bonne couche de feuilles de hêtre</p>		<p>Strate herbacée</p> <table border="1"> <thead> <tr> <th>Espèces principales (aspect visuel)</th> <th>Couverture en %</th> </tr> </thead> <tbody> <tr><td> </td><td> </td></tr> </tbody> </table> <p>Autres espèces _____</p>		Espèces principales (aspect visuel)	Couverture en %																
Espèces principales (aspect visuel)	Couverture en %																						
<p>Atteintes / pollution</p>		<p>Partie supérieure du sol</p>

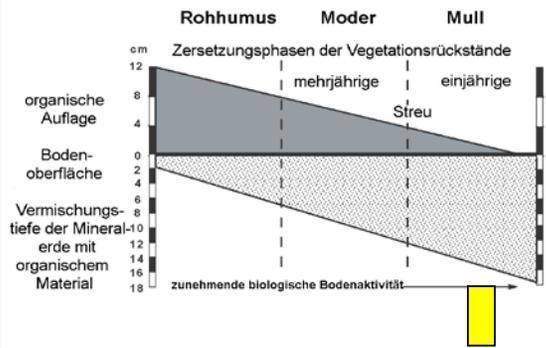
<p>Rajeunissement</p> <p>Avant la coupe 2009, une partie de la placette était recouverte par un fourré sur environ 1/4 de la surface. Après la coupe, il y en a encore un certain nombre. On mise sur un développement d'un nouveau rajeunissement.</p>																			
<p>Dégâts</p> <p>Quelques dégâts de chute de pierres</p>		<p>Partie inférieure du sol</p> <p>Groise et blocs de roches</p>
