DOCUMENTAZIONE FOTOGRAFICA

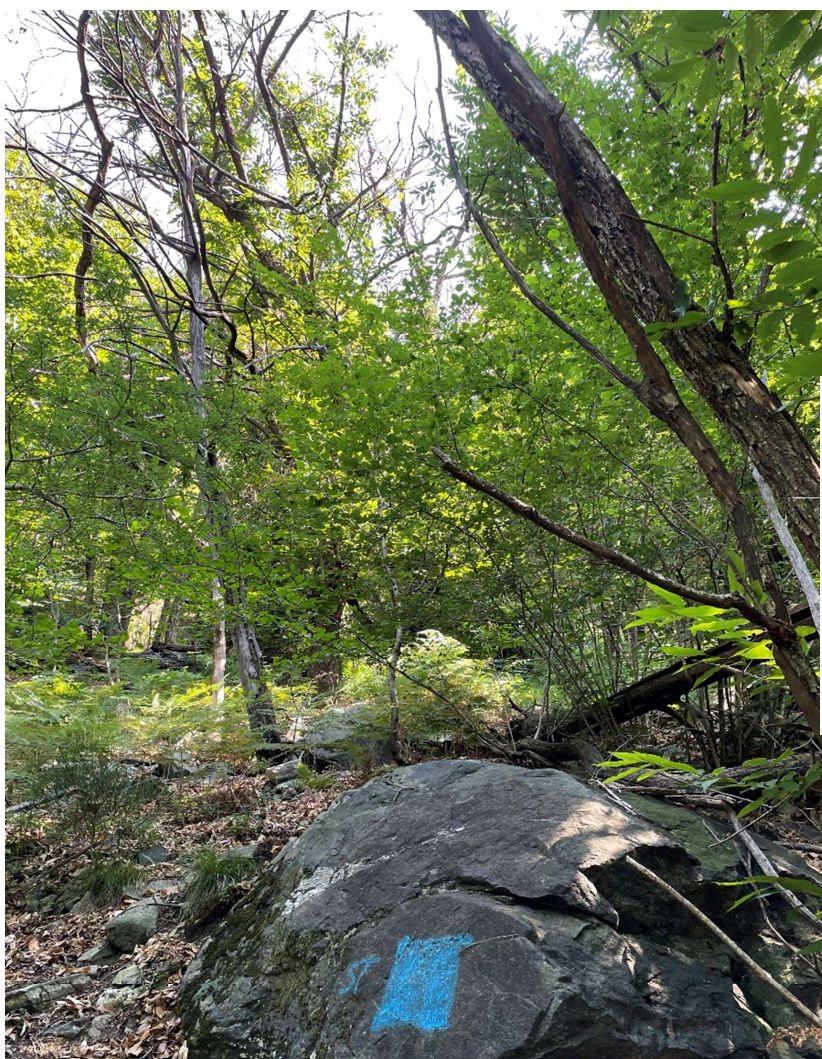
Immagine F1: foto del centro della superficie scattata verso NE. Nella foto si intravedono alcuni dei numerosi castagni con le chiome secche.
