Nachhaltigkeit und Erfolgskontrolle im Schutzwald (NaiS)

Weiserflächen-Netz Obwalden

Weiserfläche: Dürrenwald

Protokoll Zwischenbegehung 30.10.2020

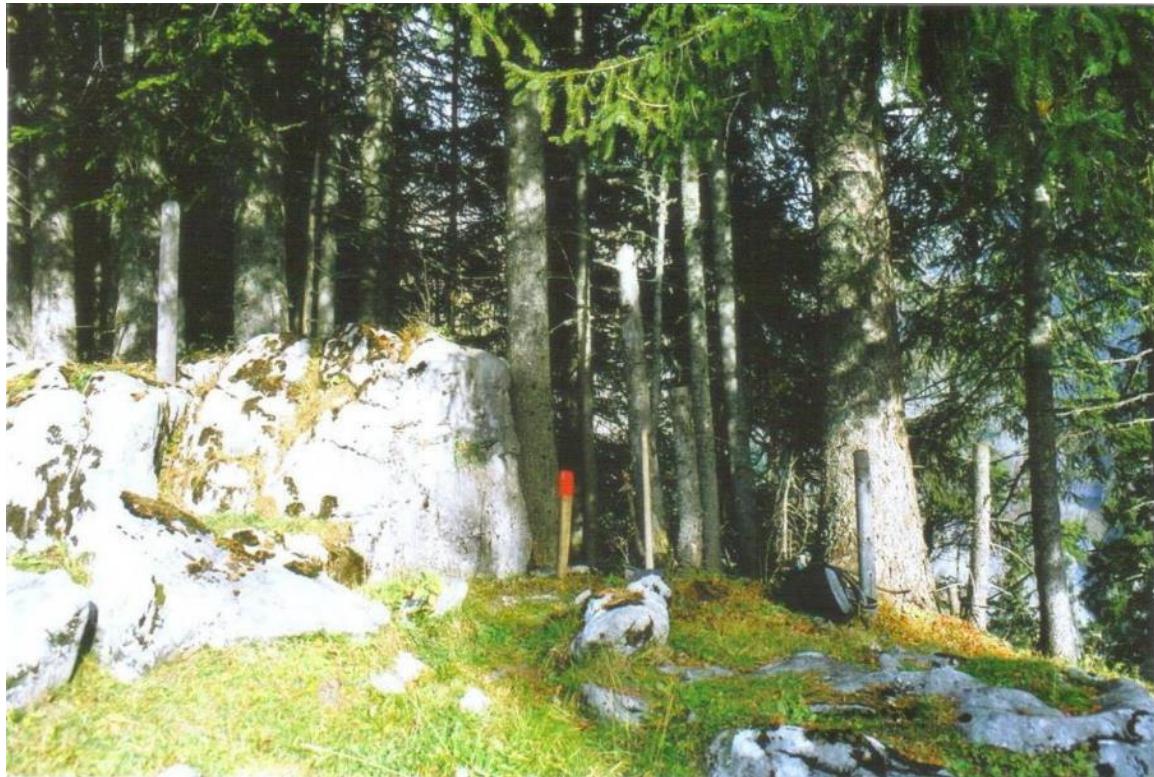
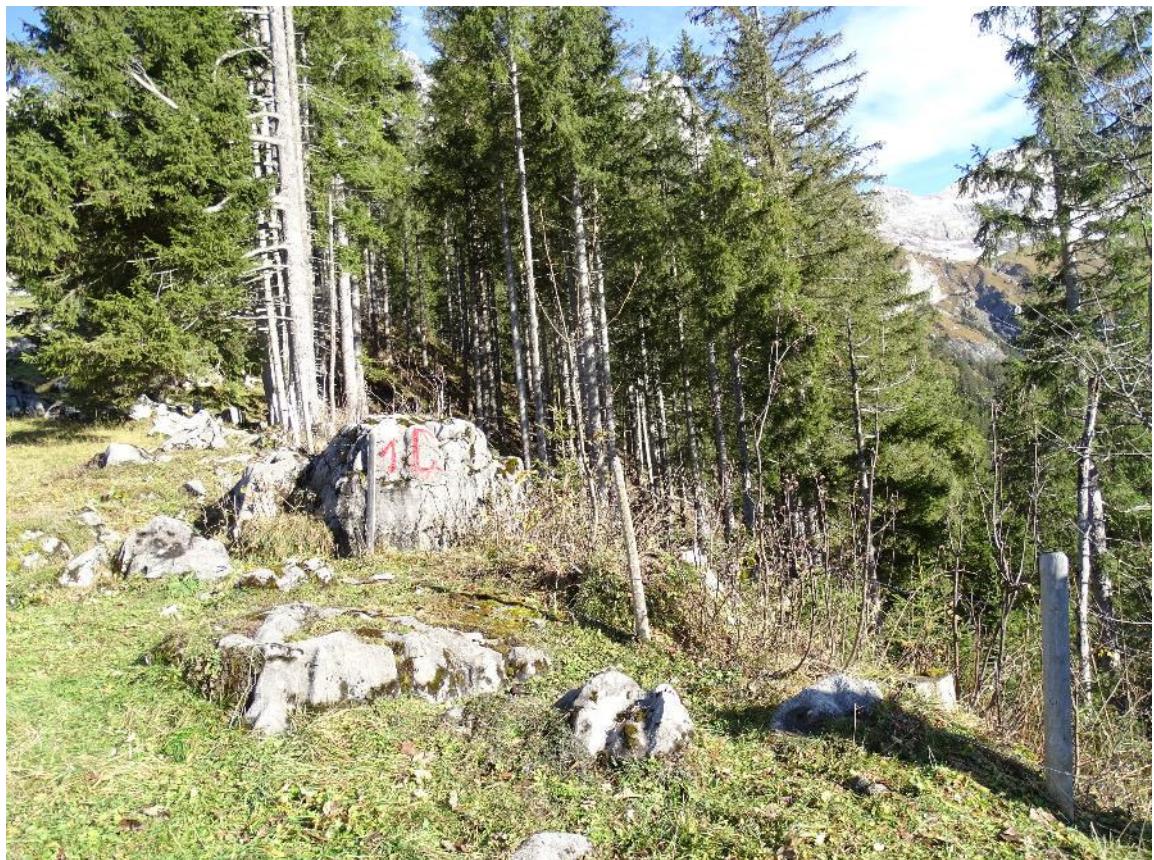
Foto 1A

Der obere nördliche Eckpunkt der Weiserfläche liegt in nordöstlicher Richtung 85 m von Alphütte Schönenboden entfernt am Waldrand.

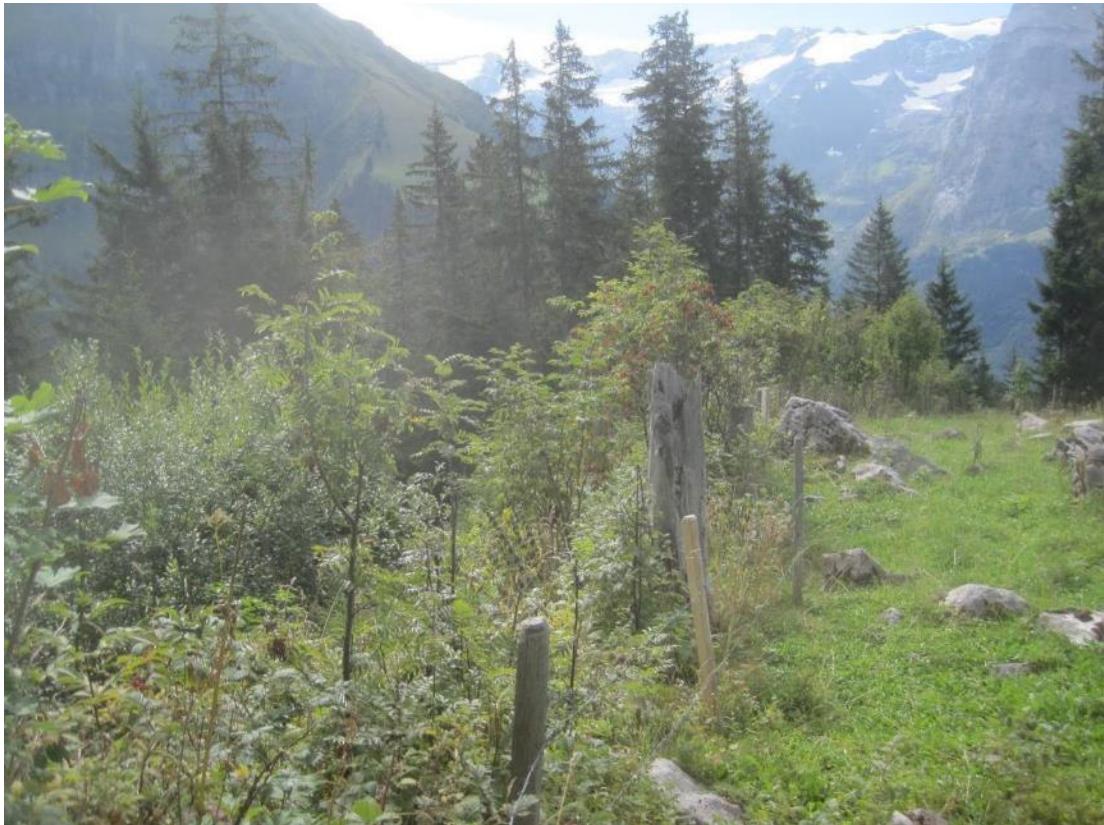
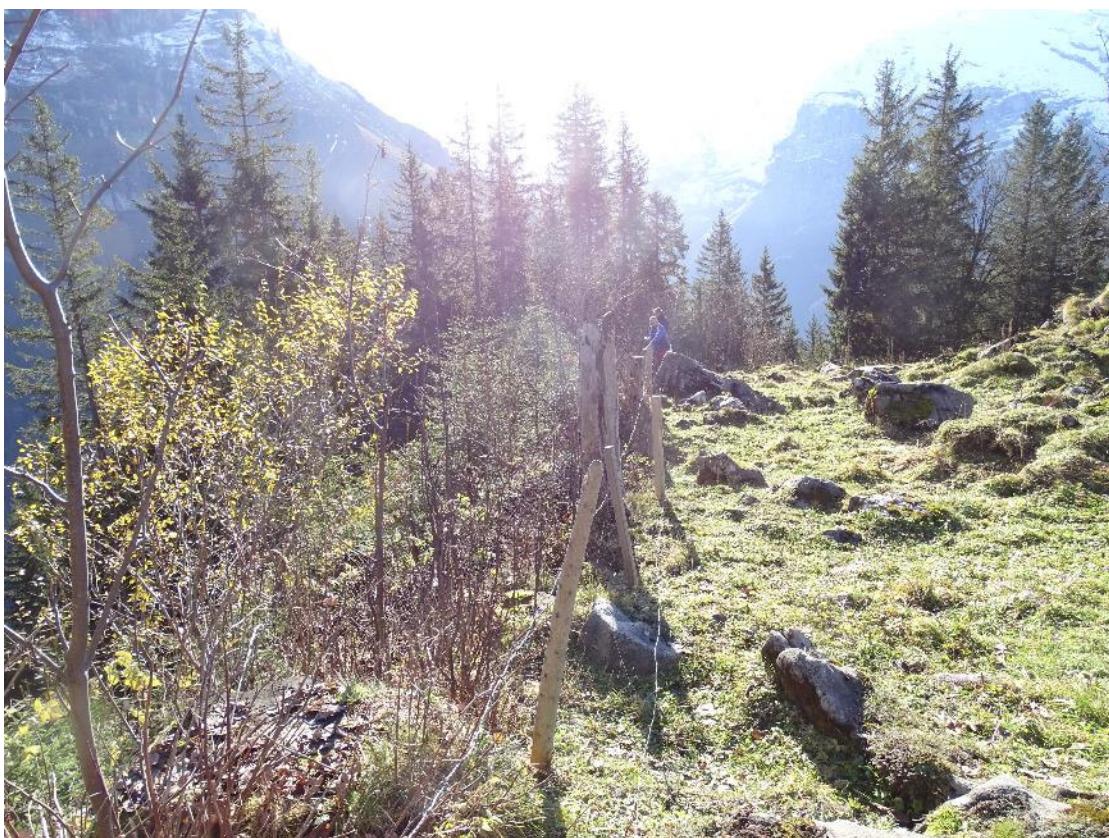
Foto 1B

Blick von oberem nördlichen Eckpunkt entlang Waldrand Richtung Süden.
Siehe auch Foto 15.

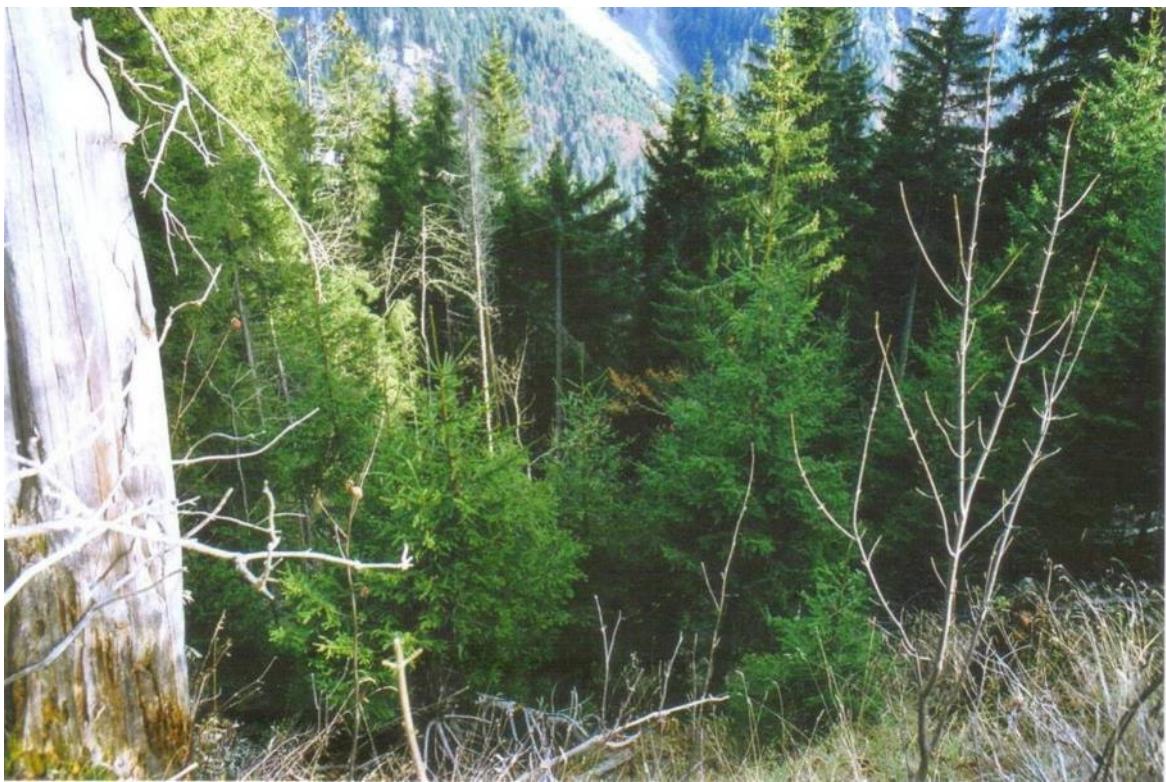
Foto 3A

Blick von oberem Waldrand auf alte Lücke.

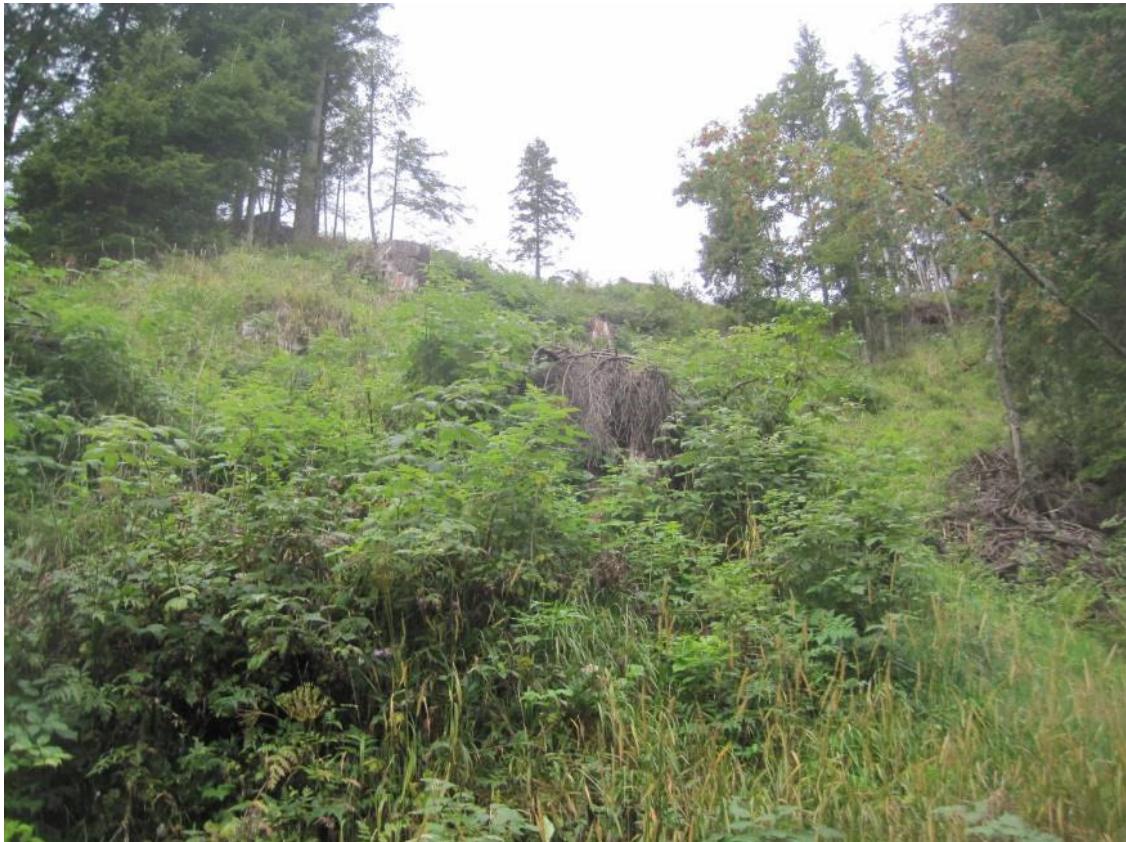
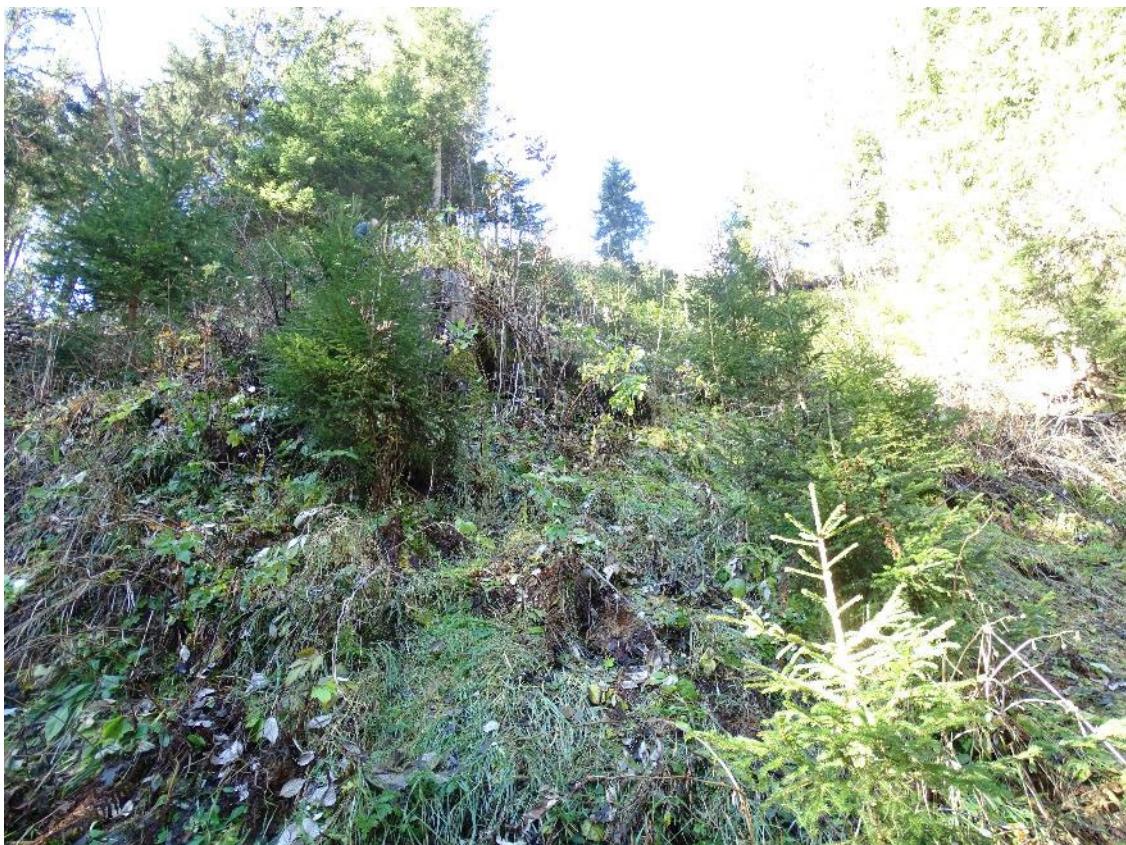
Foto 13A

Fotostandort auf liegendem Fichten-Stock, 100 m oberhalb Dürrenwaldstrasse, bzw. ca. 24 m unterhalb oberem Waldrand. Hier wurden 2009 Fichten gepflanzt.

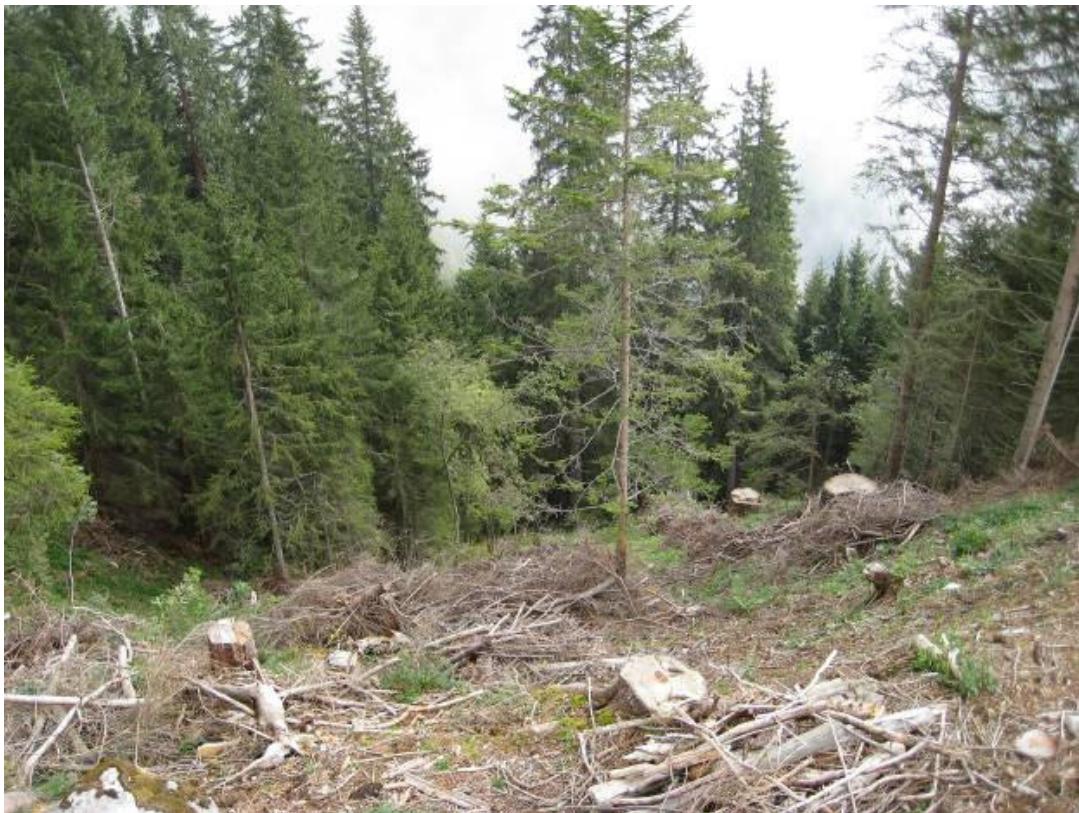
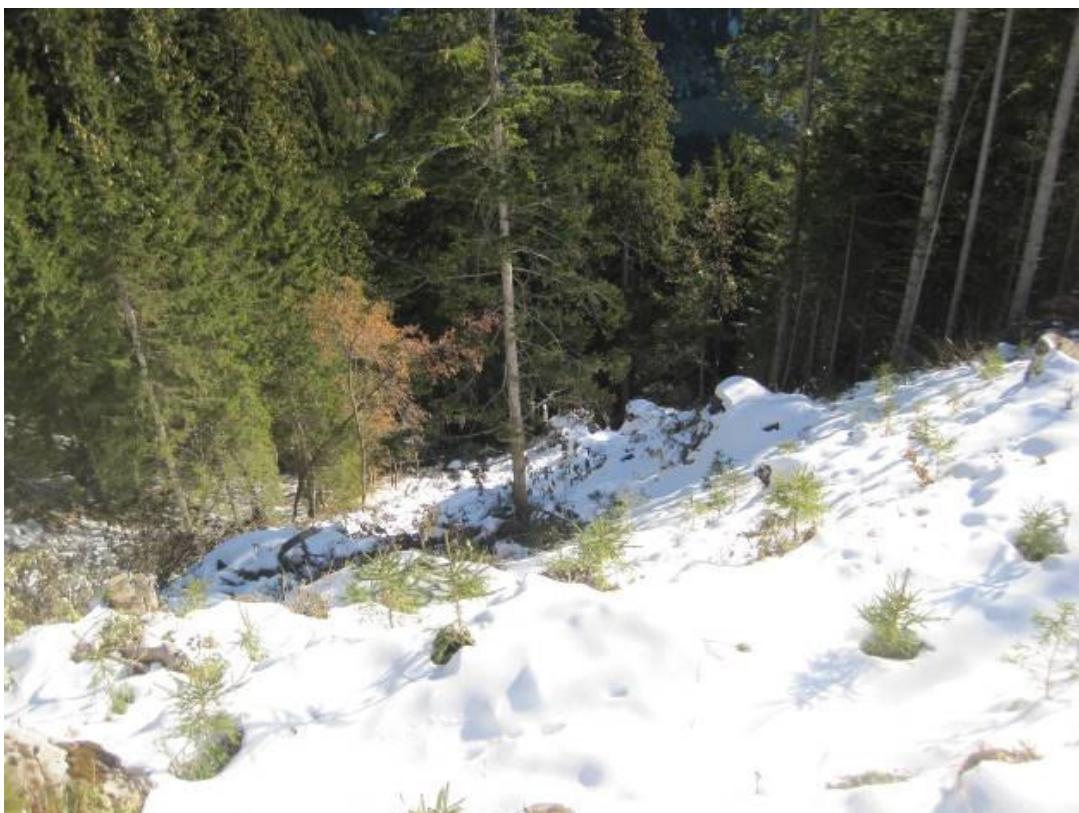
Foto 15

Fotostandort auf 3-eckigem Stein bei nördlicher oberer Ecke der Weiserfläche. Blick hangabwärts.

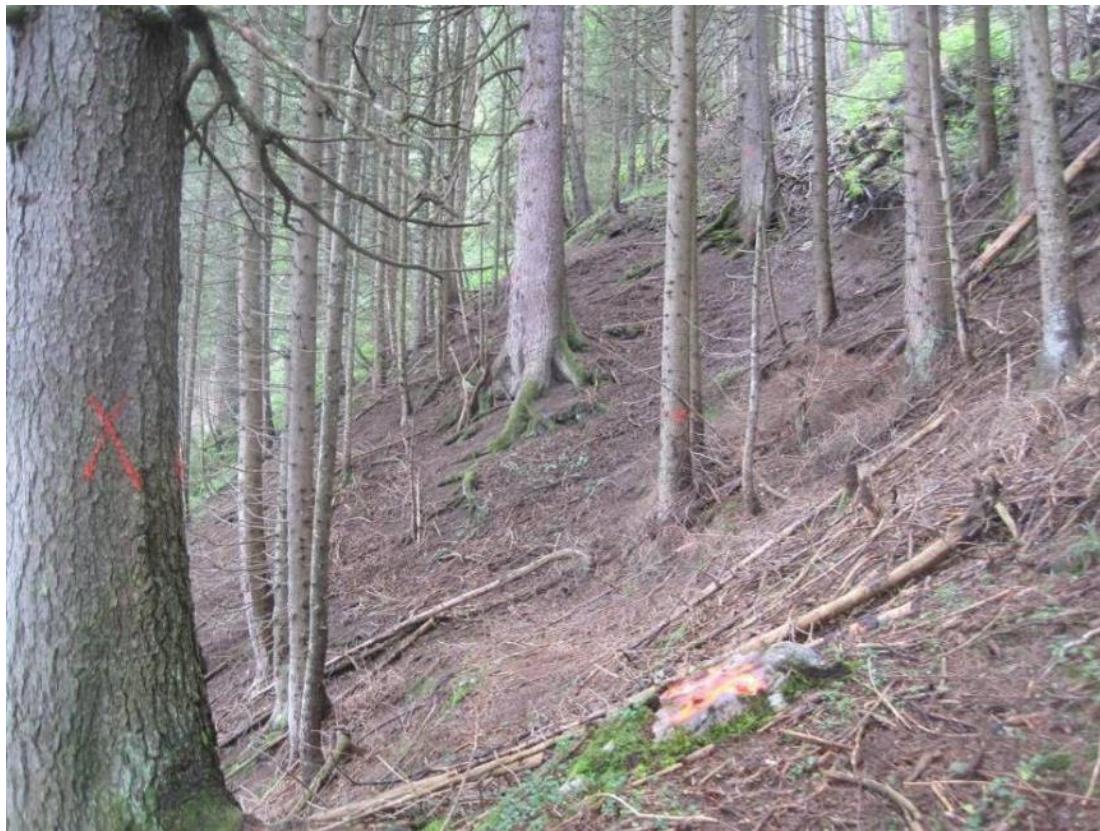
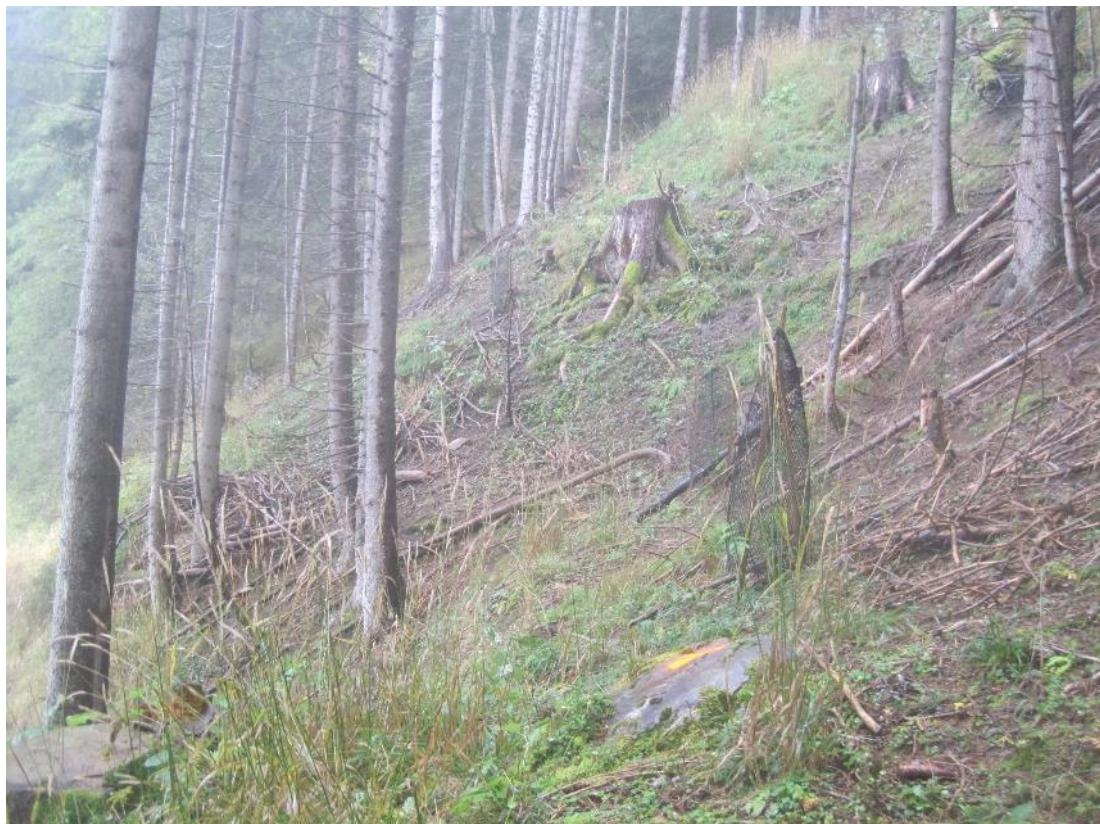
Foto 18

** Tanne: 2014 25 Stk. gepflanzt und geschützt.

Die 2014 gepflanzten Weisstannen sind gut angewachsen (Provenienz VS, Sierre, 1005-1280 m, Moräne, NW / Kuststoffkorb Conifere 600). Sie wachsen bald über den Korbrand und müssen nun chemisch geschützt werden (z.B. TRICO-Wildabhaltemittel).

Neuer Fotostandort auf Rippe ca. 20 m nördlich des Südrandes und ca. 40 m oberhalb Dürrenwaldstrasse. Blick auf geplanten Verjüngungshieb (im Oktober 2013 ausgeführt).

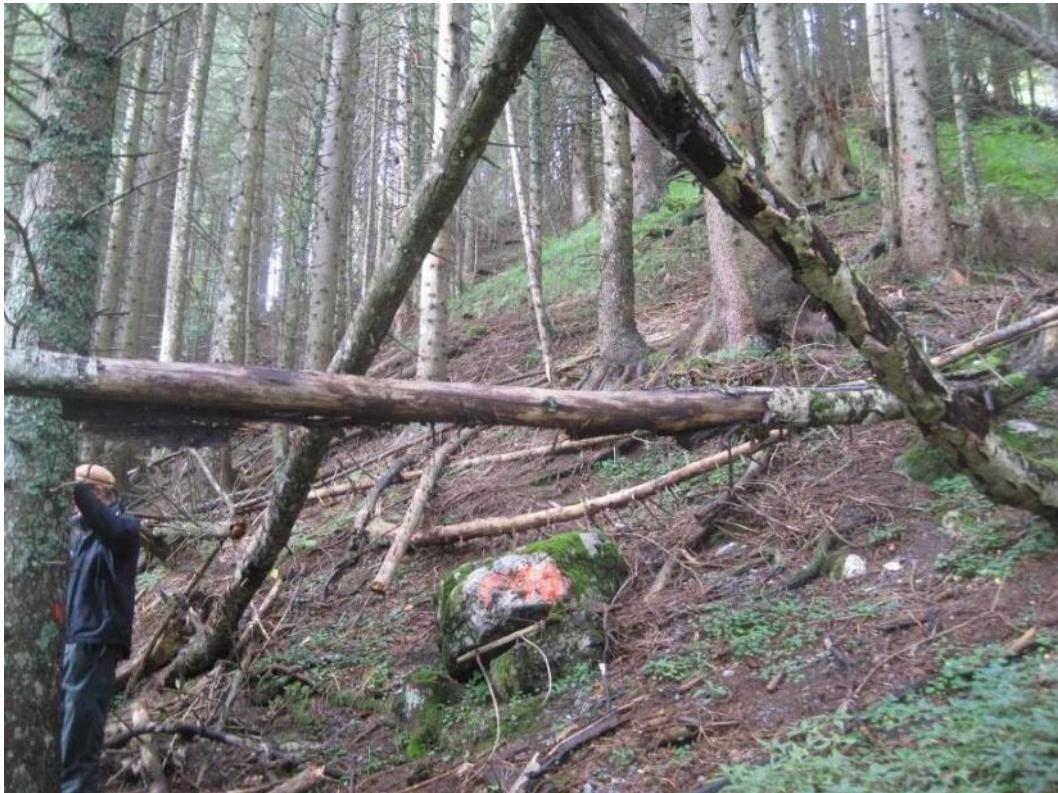
Foto 19

Neuer Fotostandort auf Rippe ca. 30 m südlich des Nordrandes und ca. 30 m oberhalb Dürrenwaldstrasse. Blick auf geplanten Verjüngungshieb (im Oktober 2013 ausgeführt).

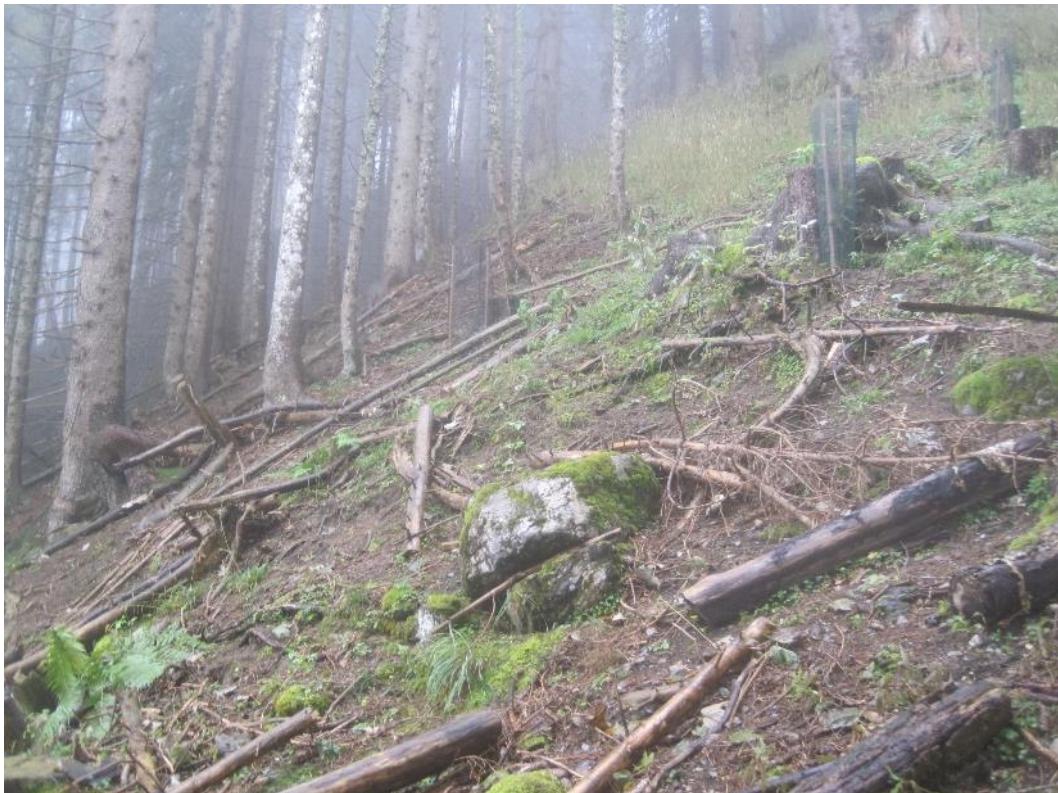
Foto 19

19.10.2016 (nach Holzschlag Oktober 2013 / Pflanzung Weißtannen 2014)

Neuer Fotostandort auf Rippe ca. 30 m südlich des Nordrandes und ca. 30 m oberhalb Dürrenwaldstrasse. Blick auf Verjüngungshieb 2013 und Pflanzung Weisstannen 2014.

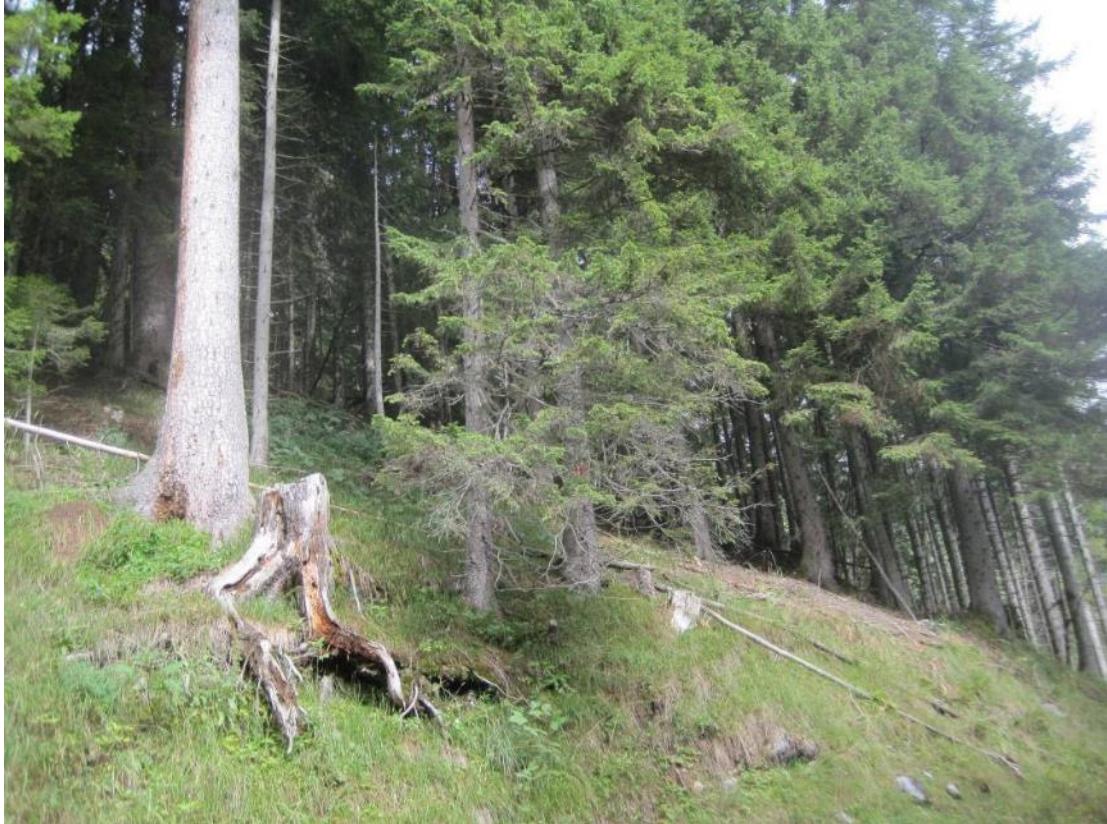
Foto 20

Neuer Fotostandort ca. 60 m südlich des Nordrandes auf Dürrenwaldstrasse. Blick auf geplanten Verjüngungshieb (im Oktober 2013 ausgeführt).

13.09.2013 (vor Ausführung Verjüngungshieb Oktober 2013)
