Nachhaltigkeit und Erfolgskontrolle im Schutzwald (NaiS)

Weiserflächen-Netz Obwalden

Weiserfläche: Rafgarten

Protokoll Zwischenbegehung ...15.5.2013.. (Datum)

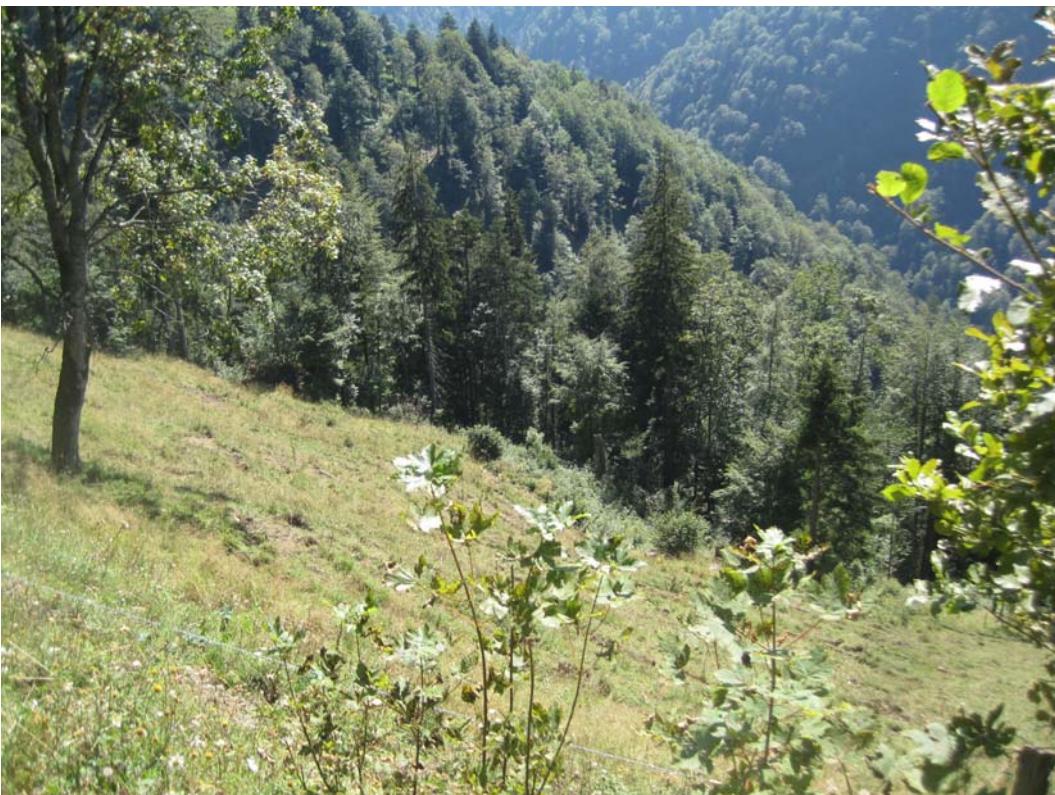
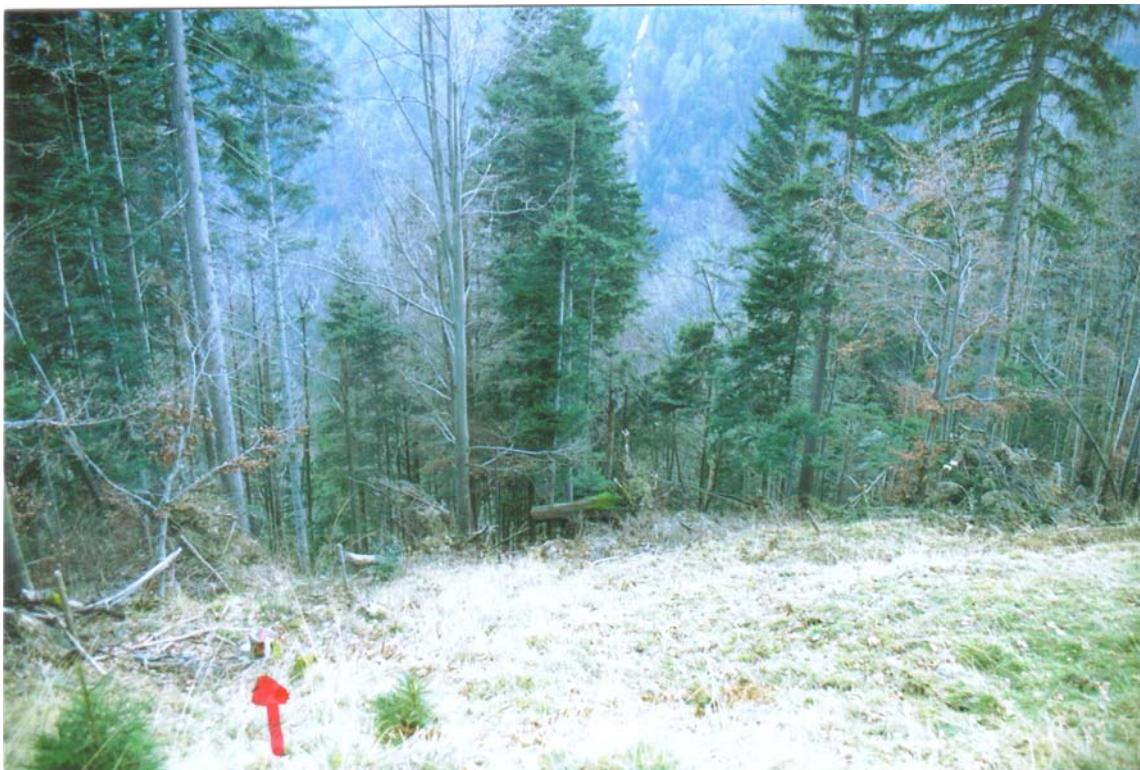
Fotostandort 1

Blick hangabwärts auf obere südliche Ecke der Weiserfläche (siehe Pfeil).

Markierung und Entwicklung Waldrand?

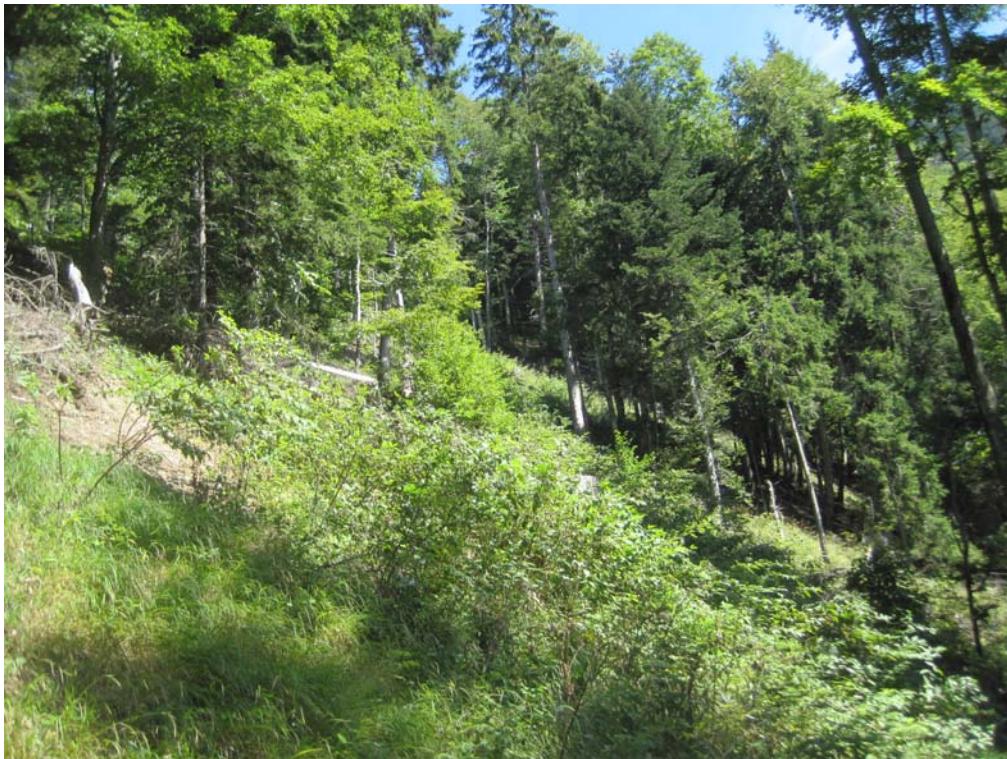
Fotostandort 2A neu

Fotostandort auf mittlerem von 3 Stöcken. Blick durch Seillinie aufwärts.
Entwicklung verbleibender Bestand und Verjüngung?

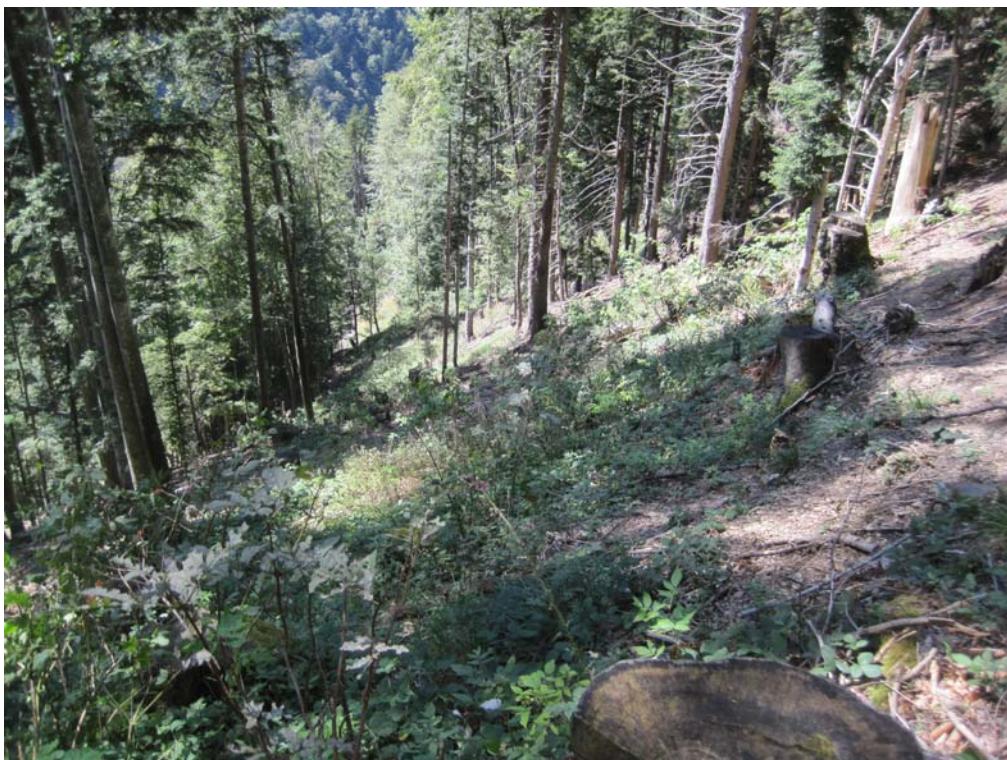
Fotostandort 2B neu

Fotostandort auf mittlerem von 3 Stöcken. Blick durch Seillinie abwärts.
Entwicklung verbleibender Bestand und Verjüngung?

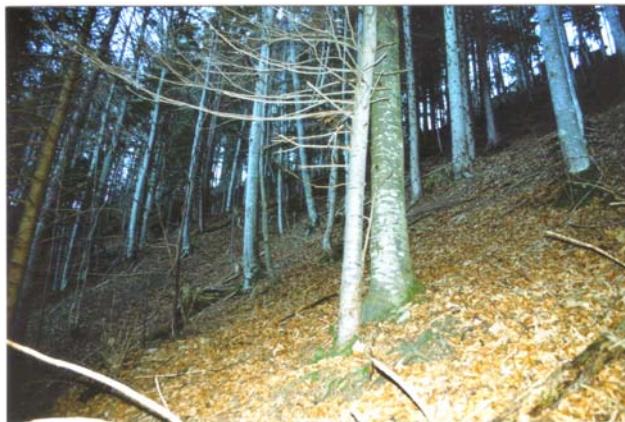
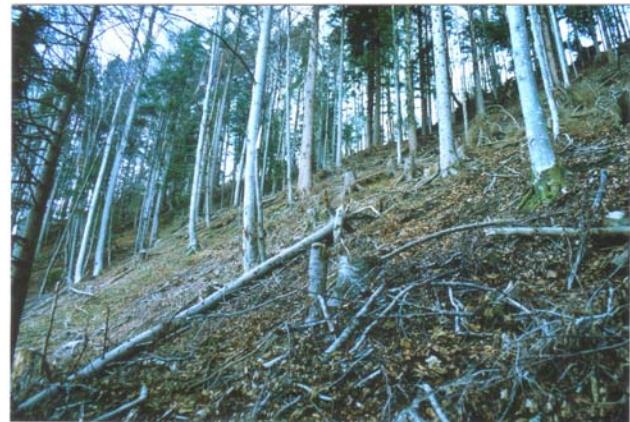
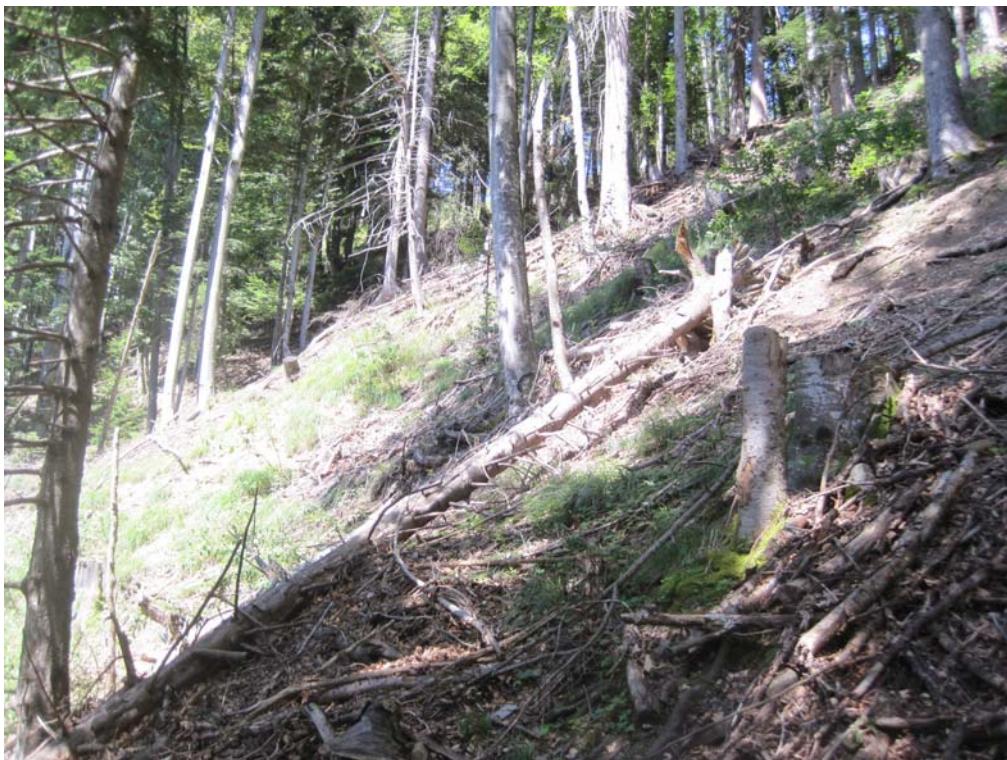
Fotostandort 3

Blick von unterem südlichen Eckpunkt hangaufwärts Richtung Norden.
Entwicklung verbleibender Bestand und Verjüngung?

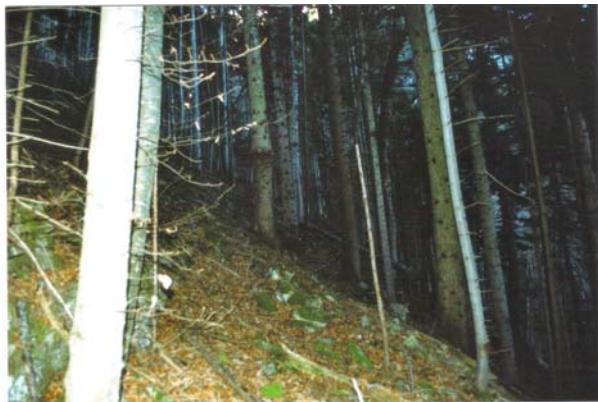
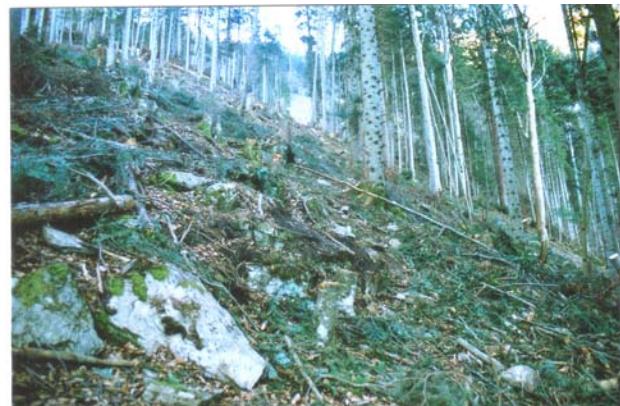
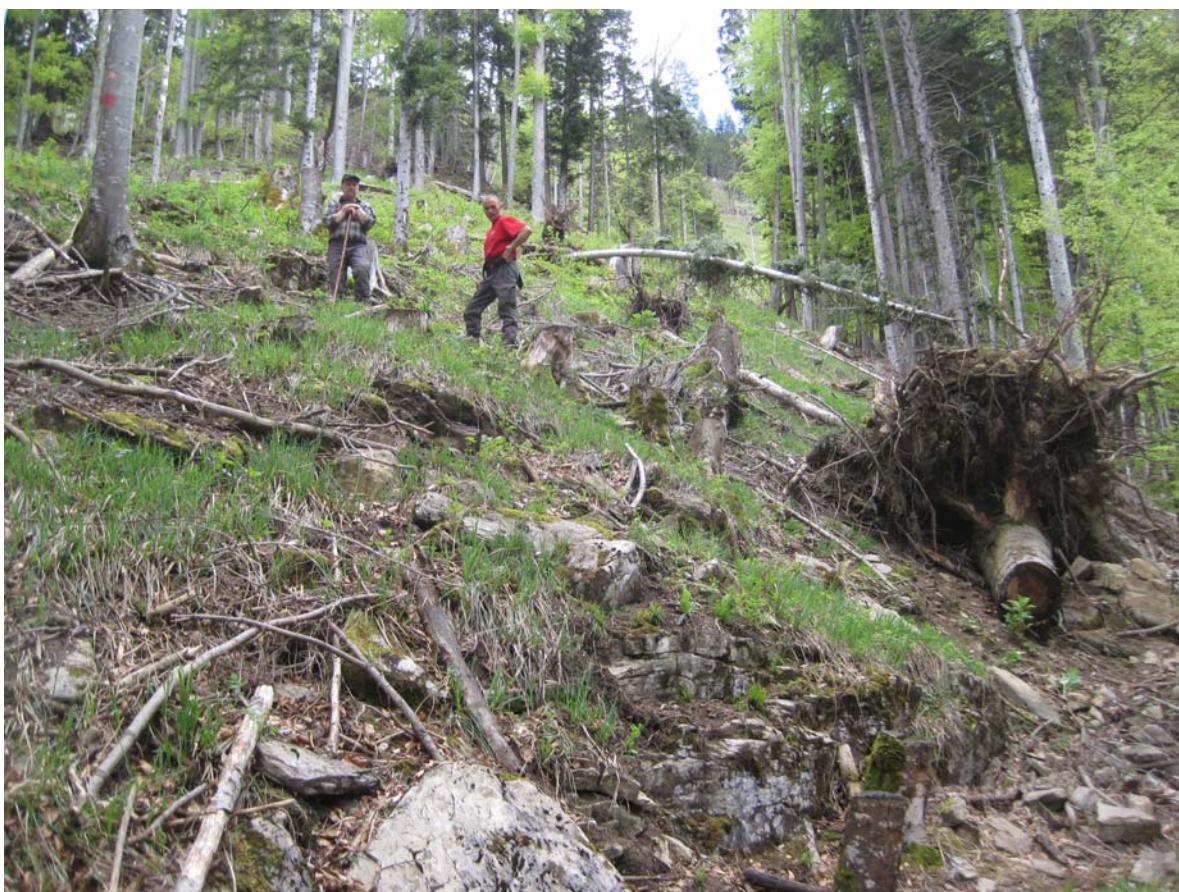
Fotostandort 6

Blick von unterem nördlichen Eckpunkt hangaufwärts Richtung Osten.
Entwicklung verbleibender Bestand und Verjüngung?

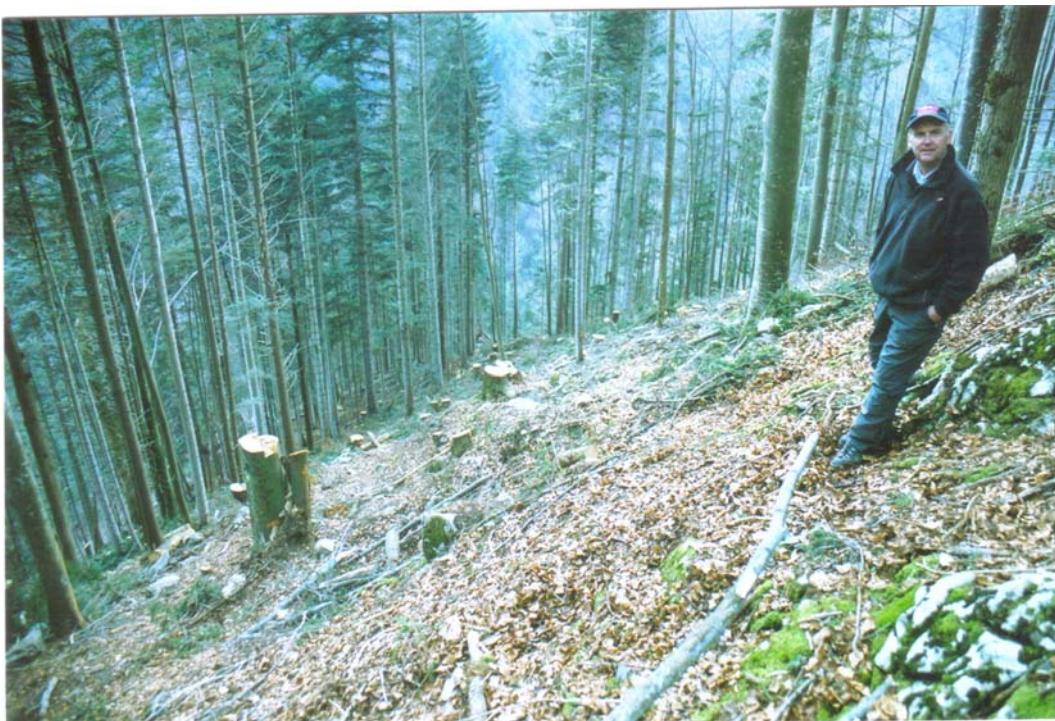
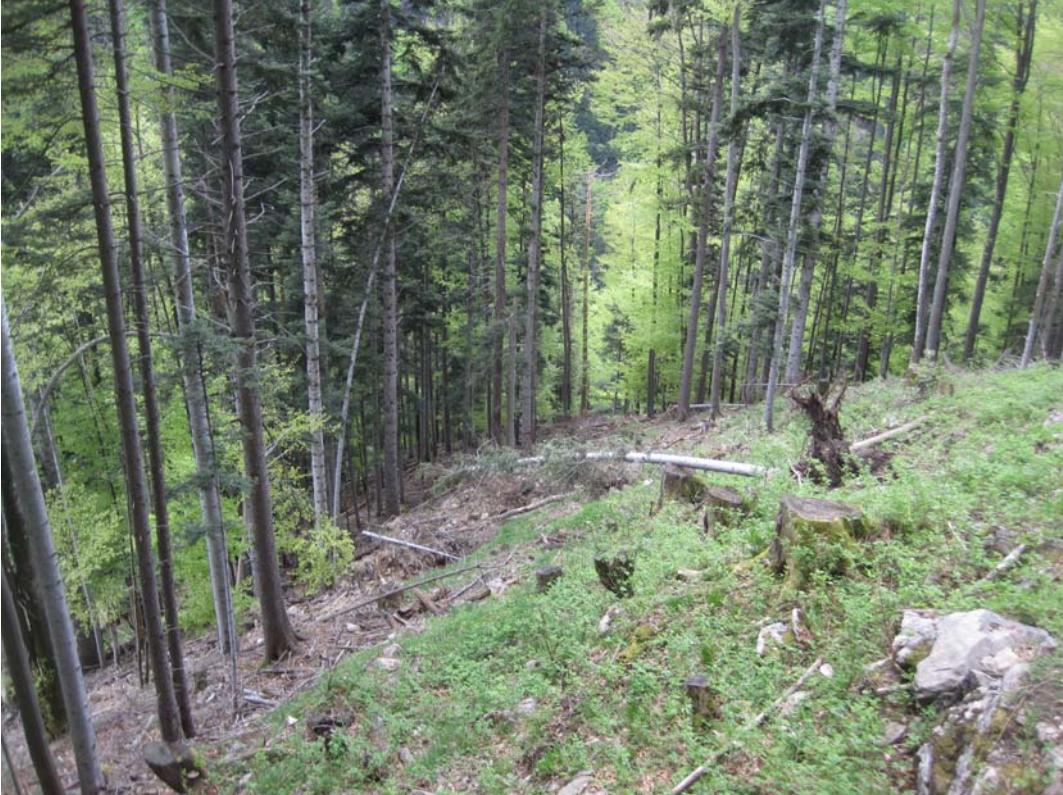
Fotostandort 7

Blick nach dem Holzschlag vom Herbst 2007 durch Seillinie hangabwärts. Rechts im Bild: Kreisforstingenieur Andreas Bacher. Fotostandort auf markantem Block unterhalb Futterkrippe und ca. 60 m oberhalb dem unteren westlichen Eckpunkt.

Fotostandort neu auf Buchenstock.
