Nachhaltigkeit und Erfolgskontrolle im Schutzwald (NaiS)

## Weiserflächen-Netz Obwalden

**Weiserfläche: Haselwald**

**Protokoll Zwischenbegehung 26.09.2016 (Datum)**

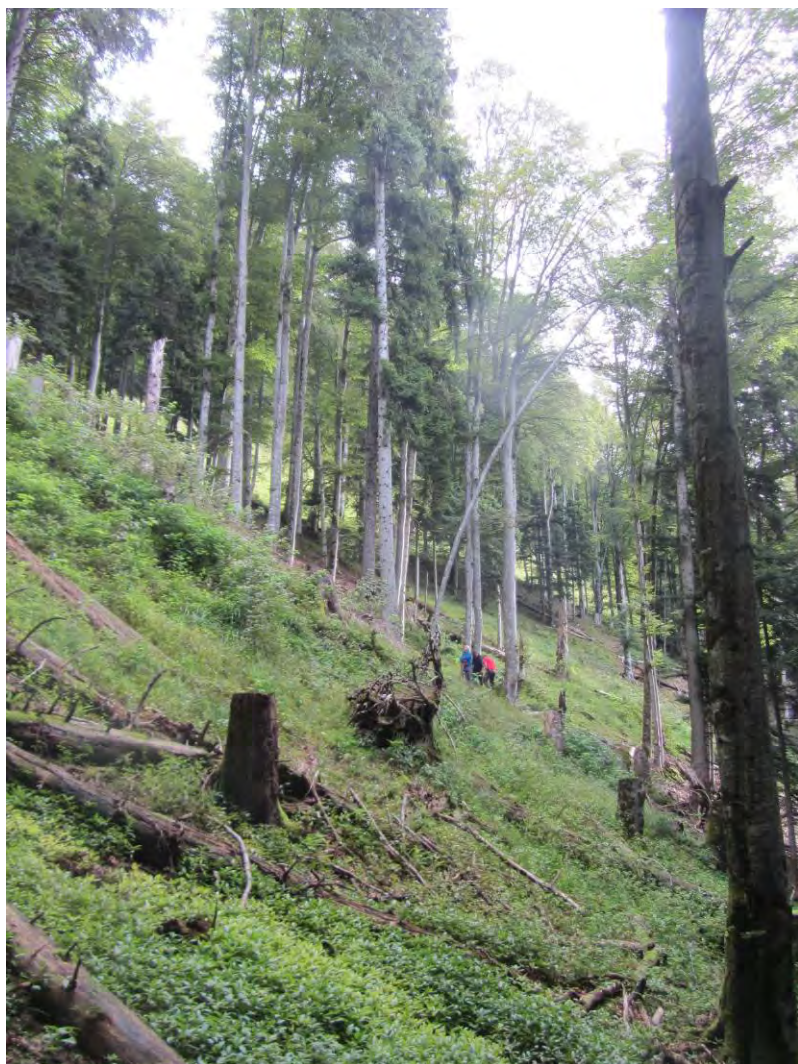
Fotostandort 13 (= Fotostandort 12) am Westrand der Weiserfläche  
25.08.2014

- Oktober 2007: 3 geworfene Buchen
- Winter 2009: Schneebruch von zwei Weisstannen
- 2011/2012: Eine umgefallene Buche, Ursache nicht bekannt
- 2016: Eine gebrochene Buch (BHD ca. 30cm → siehe Fotostandort 13) Vermutung Nassschnee Frühling 2016)
