Nachhaltigkeit und Erfolgskontrolle im Schutzwald (NaiS)

## Weiserflächen-Netz Obwalden

**Weiserfläche: Nübrüechli**

**Protokoll Zwischenbegehung 08. Mai 2015**

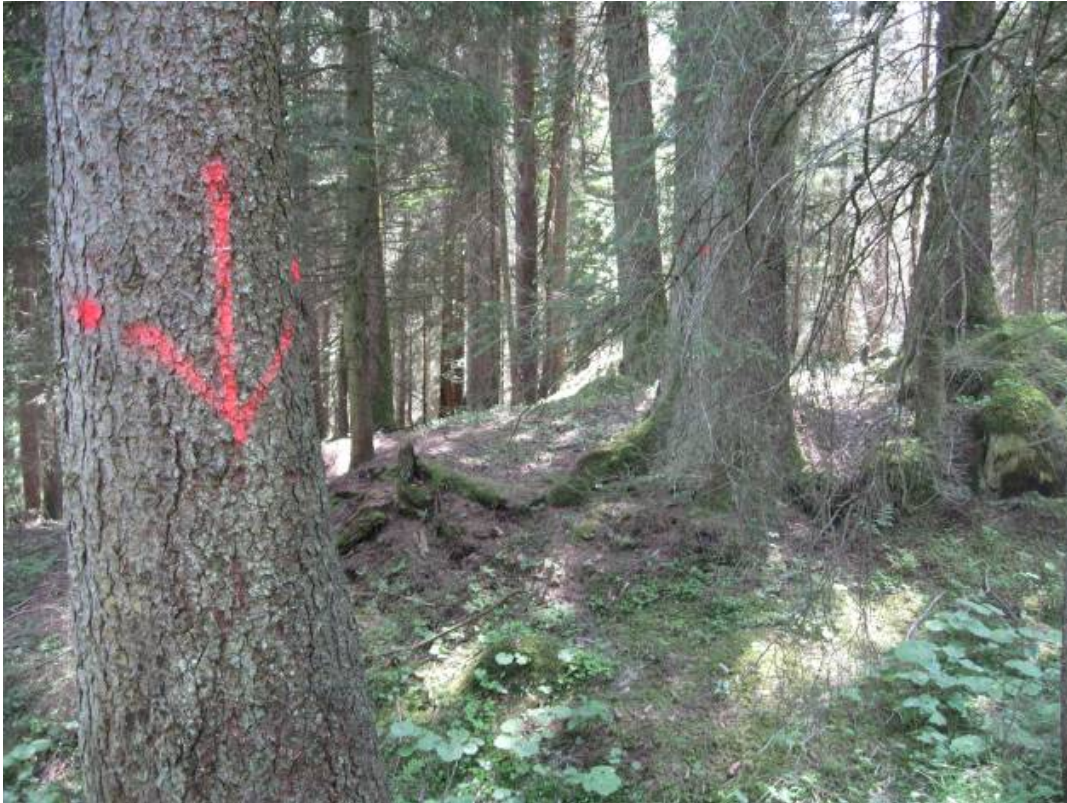
Fotostandort 2\_SW: Blick nach SW, 23.05.2009

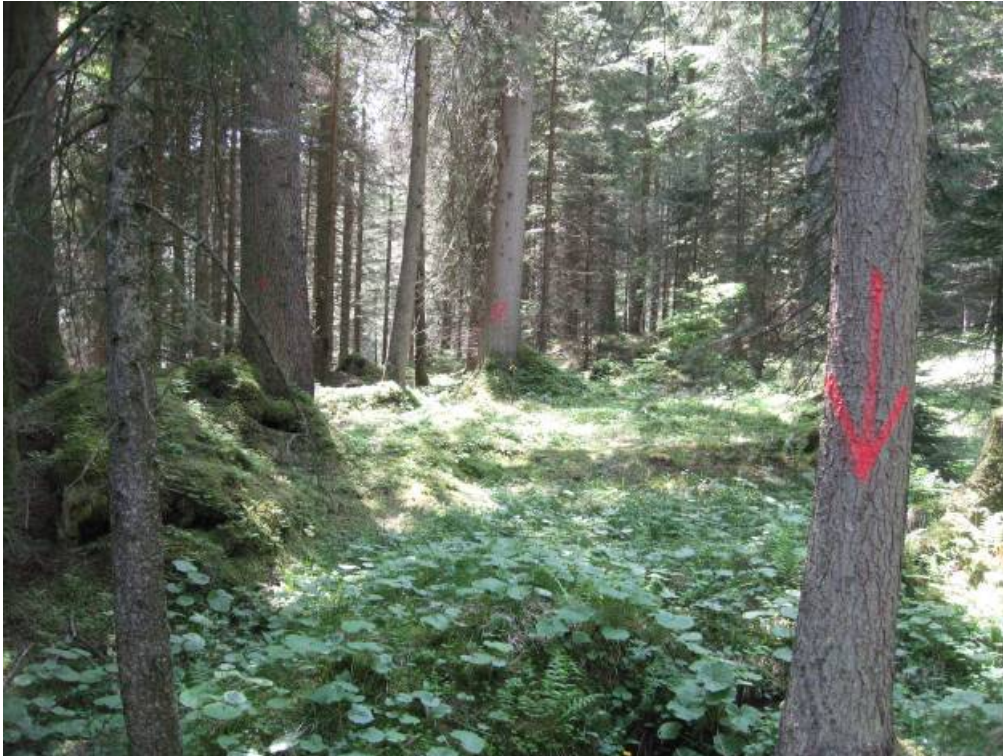
Fotostandort 2\_NW: Blick NW, 23.05.2009
