Nachhaltigkeit und Erfolgskontrolle im Schutzwald (NaiS)

## Weiserflächen-Netz Obwalden

**Weiserfläche: Rafgarten**

**Protokoll Zwischenbegehung ...10.11.2010.. (Datum)**

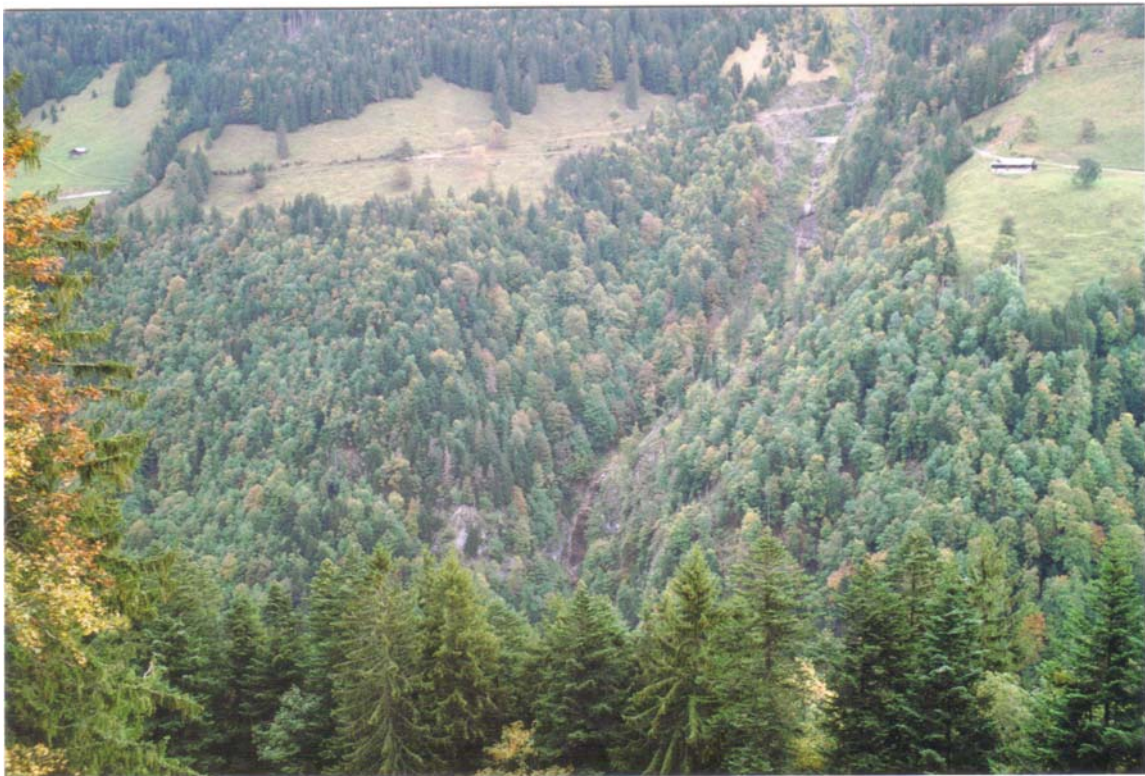
Blick von der Lungerer Alp Bielischwand ins Gebiet Walsli-Rindelsgraben-Rindel. In der Bildmitte unterhalb Rafgarten liegt ungefähr die Weiserfläche. Veränderungen?  
14.10.2004

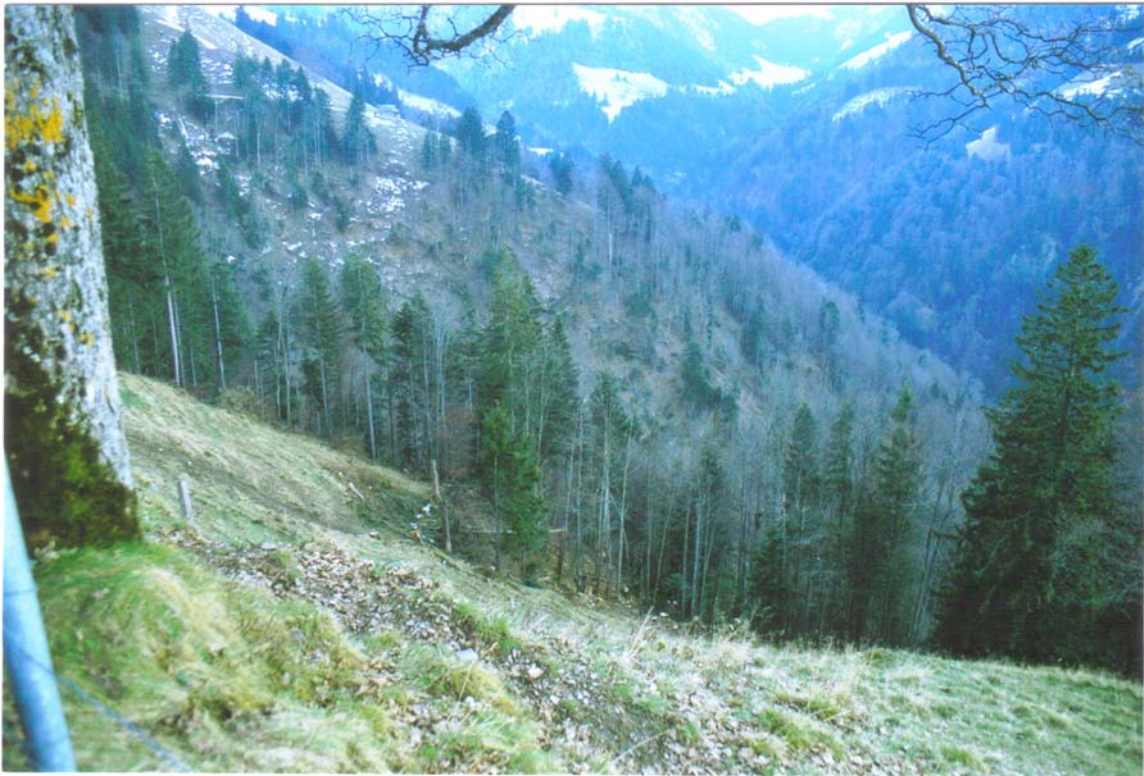
Blick von der Älggistrasse bei der Abzweigung Talstrasse hangabwärts auf den oberen Waldrand der Weiserfläche. Foto: Adrian von Moos, 27.11.2007

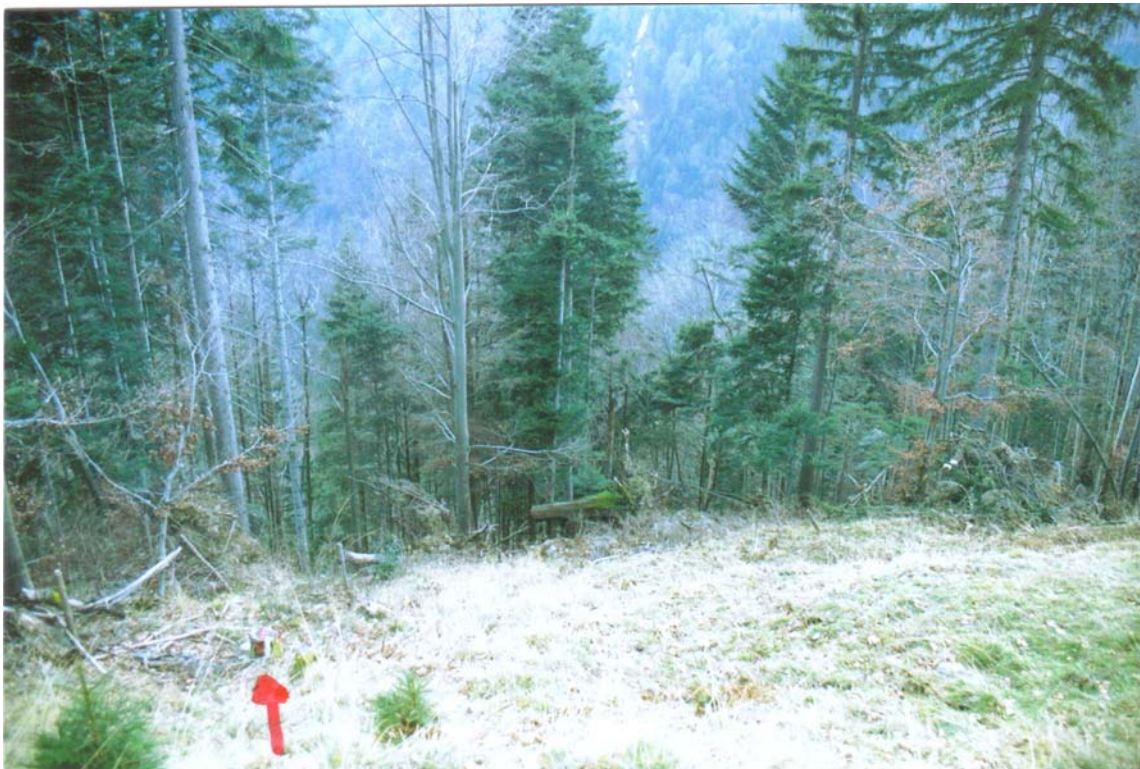
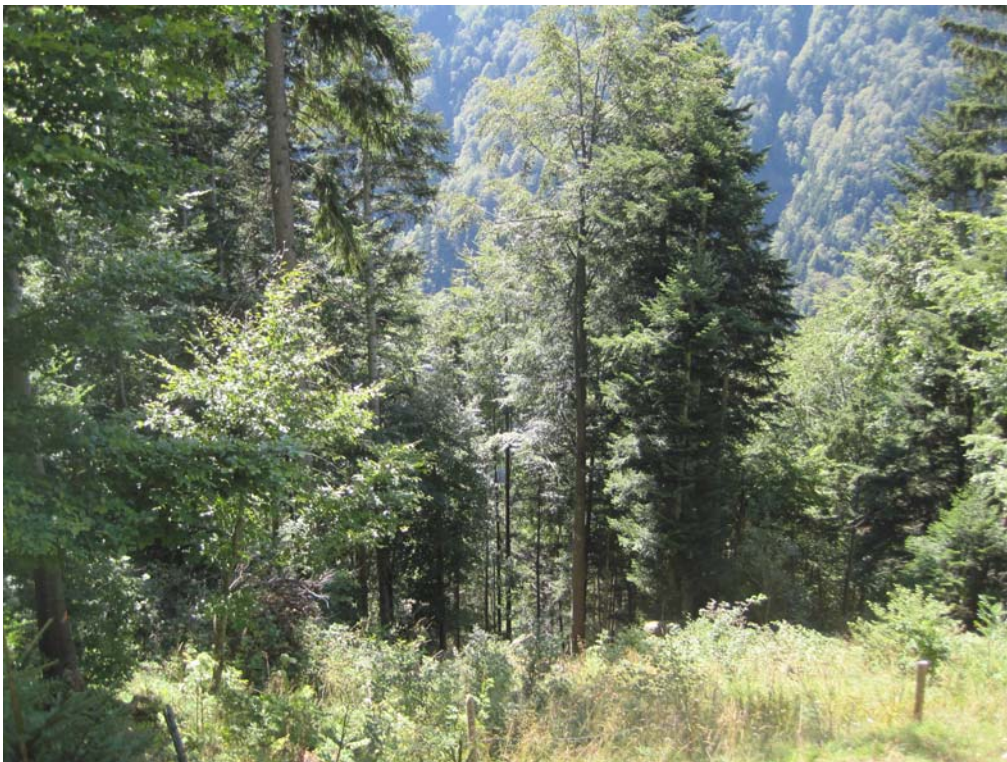
**Fotostandort 1**

Blick hangabwärts auf obere südliche Ecke der Weiserfläche (siehe Pfeil).

Markierung und Entwicklung Waldrand?

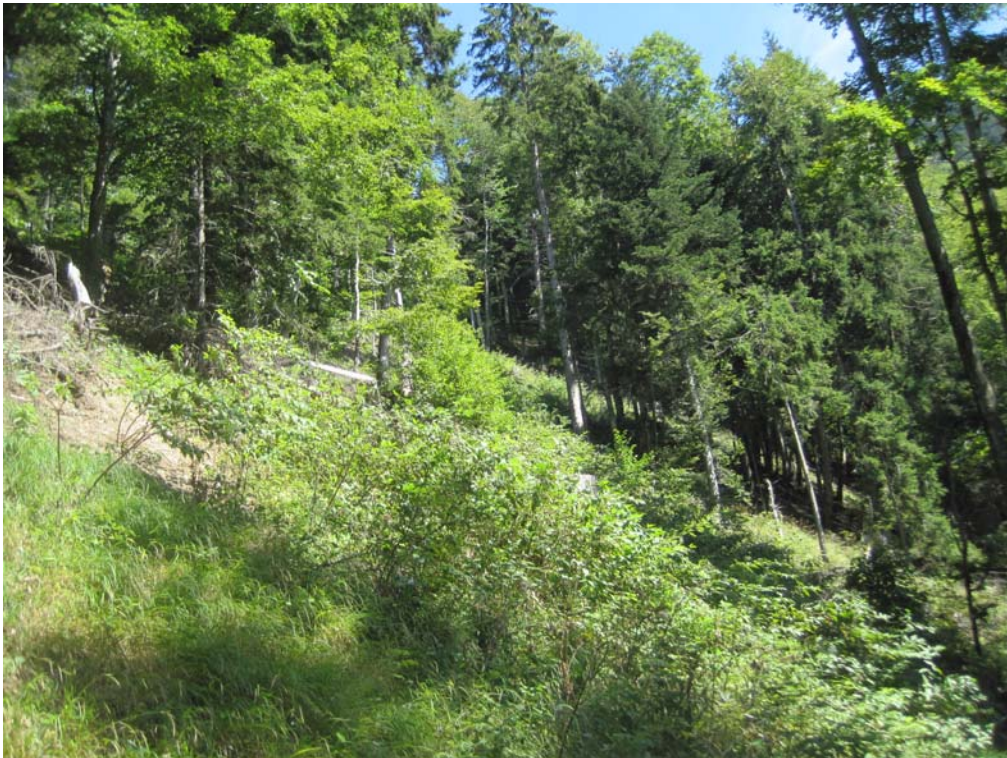
**Fotostandort 2A neu**

Fotostandort auf mittlerem von 3 Stöcken. Blick durch Seillinie aufwärts.  
Entwicklung verbleibender Bestand und Verjüngung?

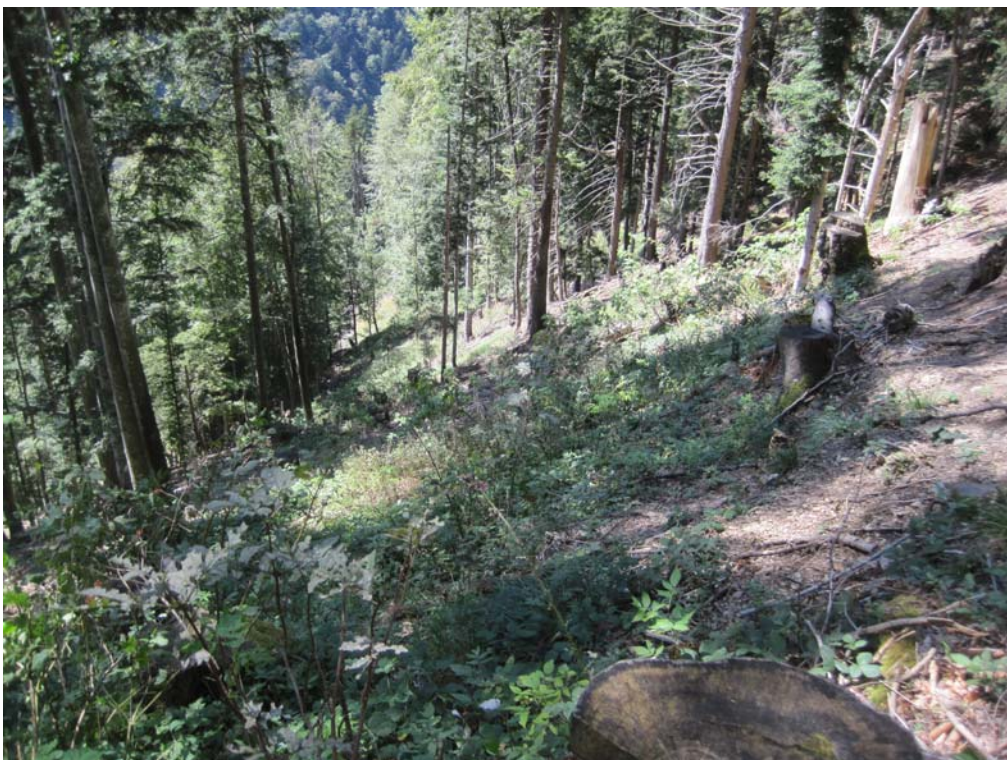
**Fotostandort 2B neu**

Fotostandort auf mittlerem von 3 Stöcken. Blick durch Seillinie abwärts.  
Entwicklung verbleibender Bestand und Verjüngung?

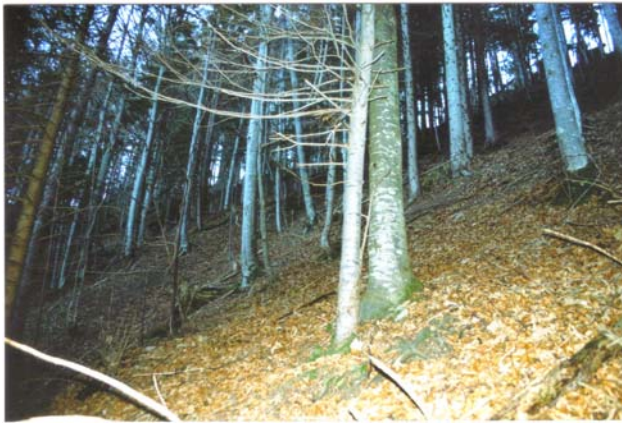
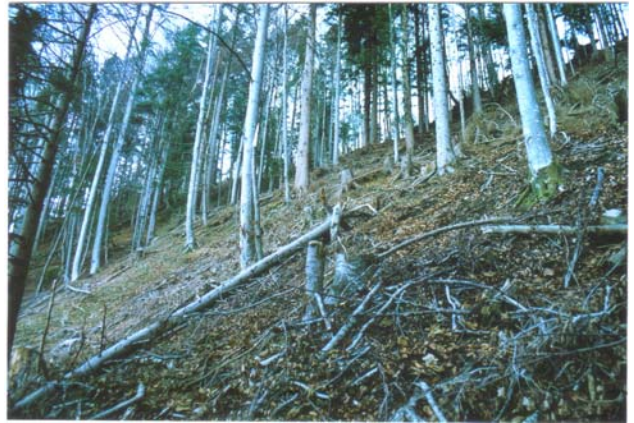
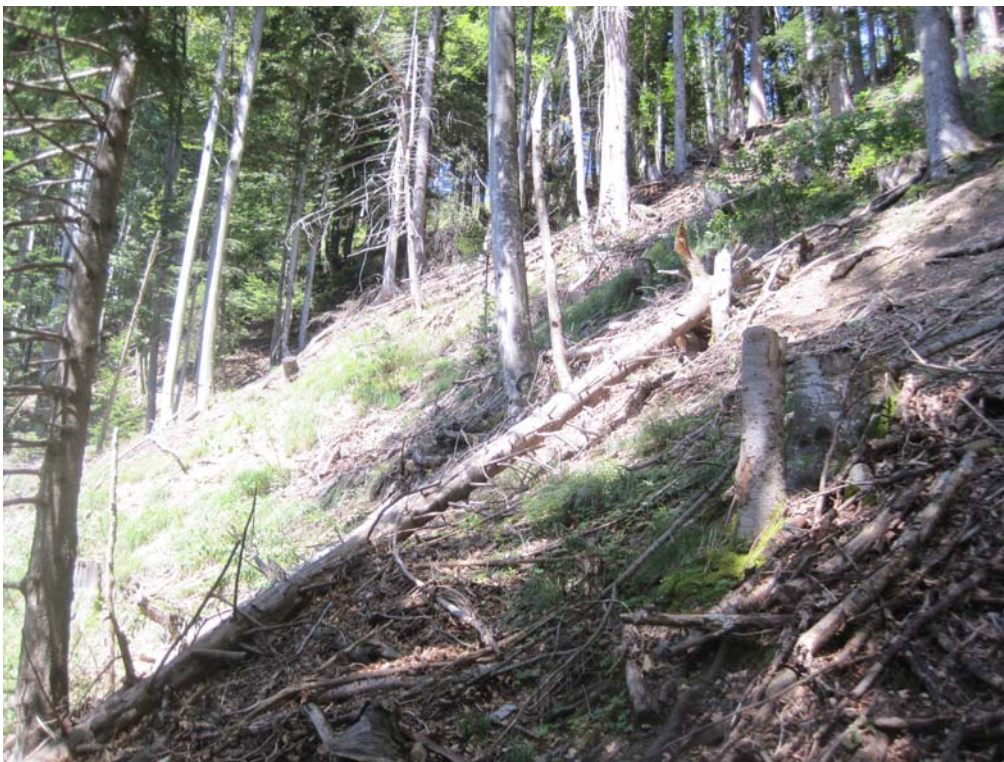
### Fotostandort 3

Blick von unterem südlichen Eckpunkt hangaufwärts Richtung Norden.  
Entwicklung verbleibender Bestand und Verjüngung?

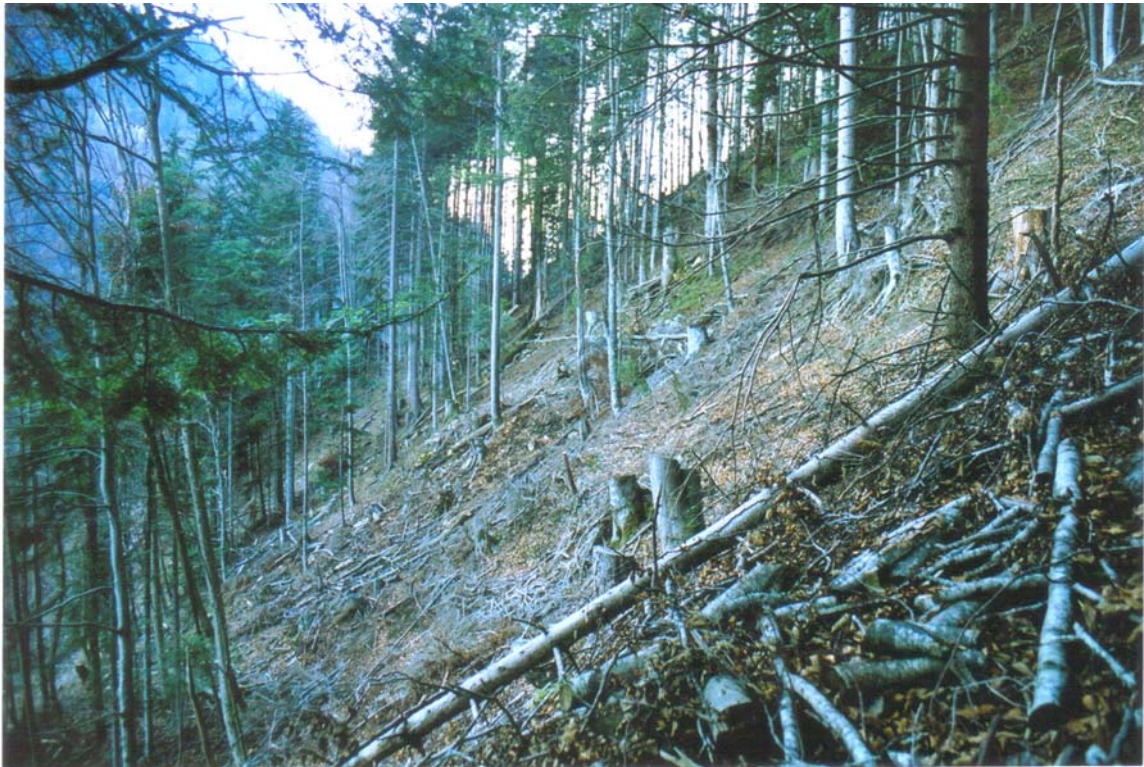
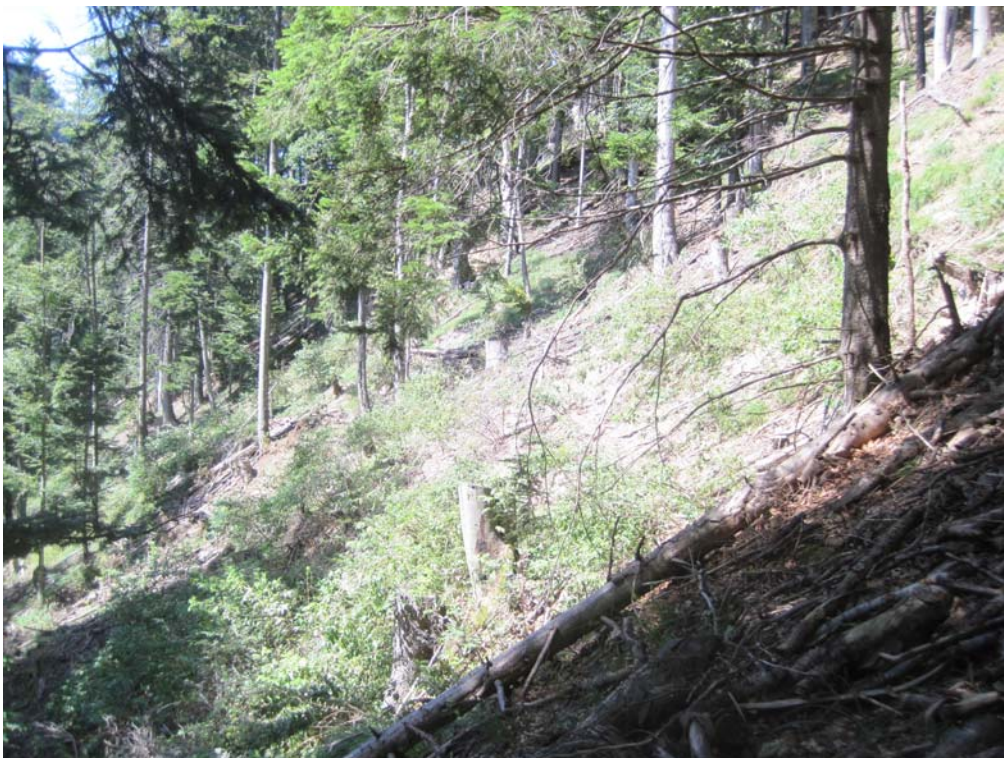
**Fotostandort 4**

Blick von unterem südlichen Eckpunkt talauswärts auf Verjüngungsöffnung nach Holzschlag vom Herbst 2006.

Entwicklung verbleibender Bestand und Verjüngung?

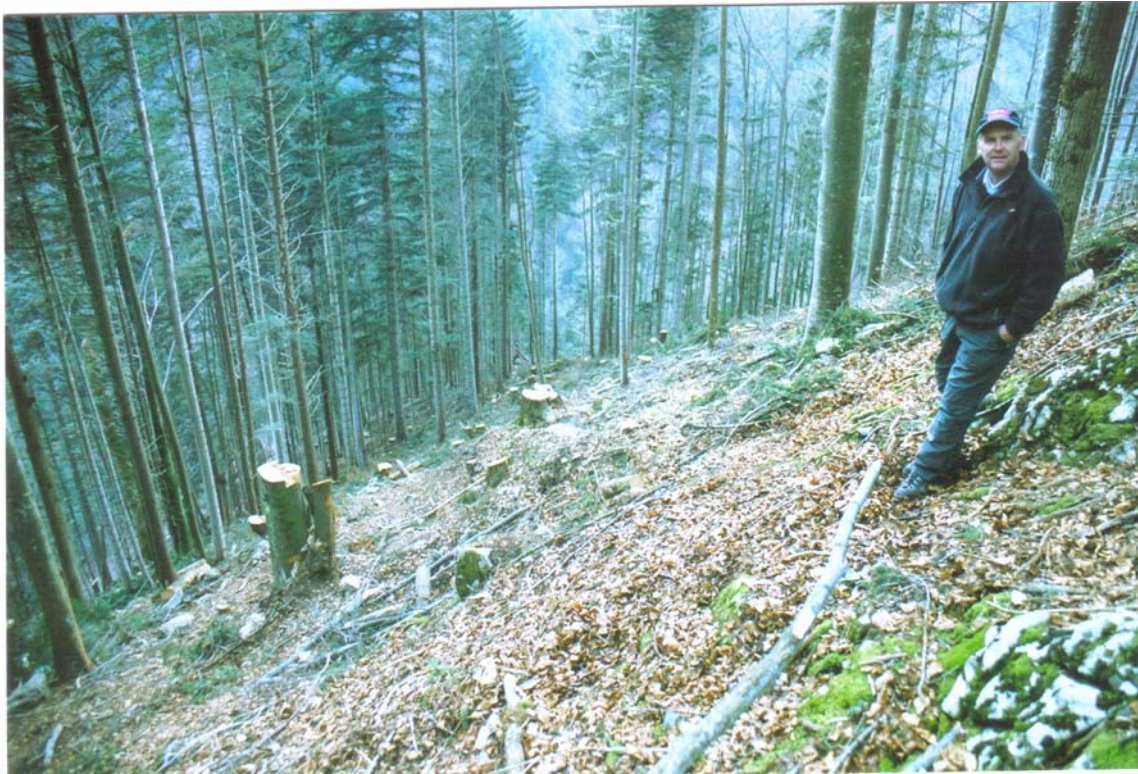
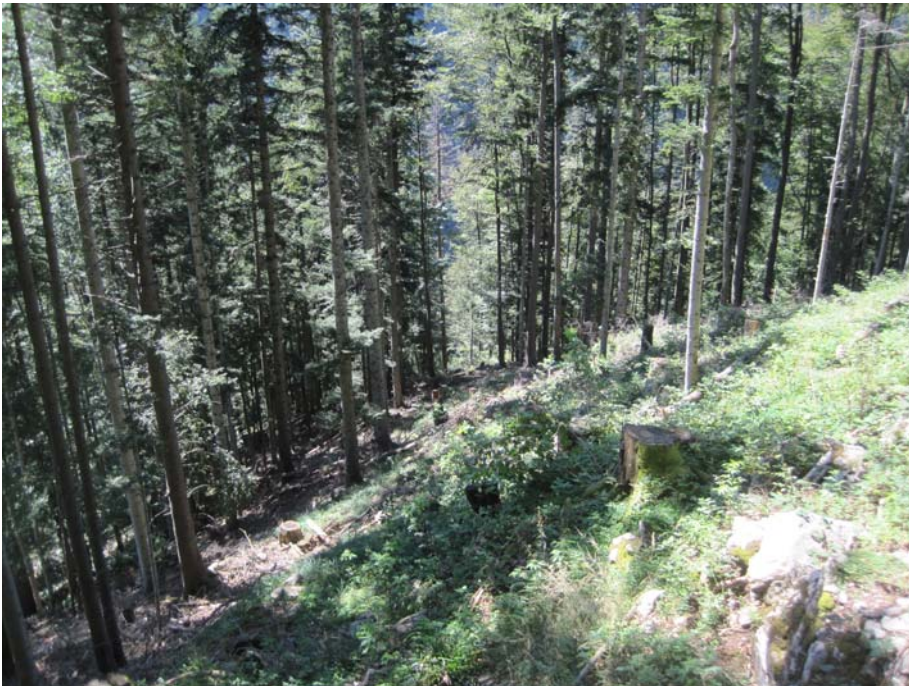
**Fotostandort 7**

Blick nach dem Holzschlag vom Herbst 2007 durch Seillinie hangabwärts. Rechts im Bild: Kreisforstingenieur Andreas Bacher. Fotostandort auf markantem Block unterhalb Futterkrippe und ca. 60 m oberhalb dem unteren westlichen Eckpunkt.  
27.11.2007

31.8.2011 Fotostandort neu auf Buchenstock.

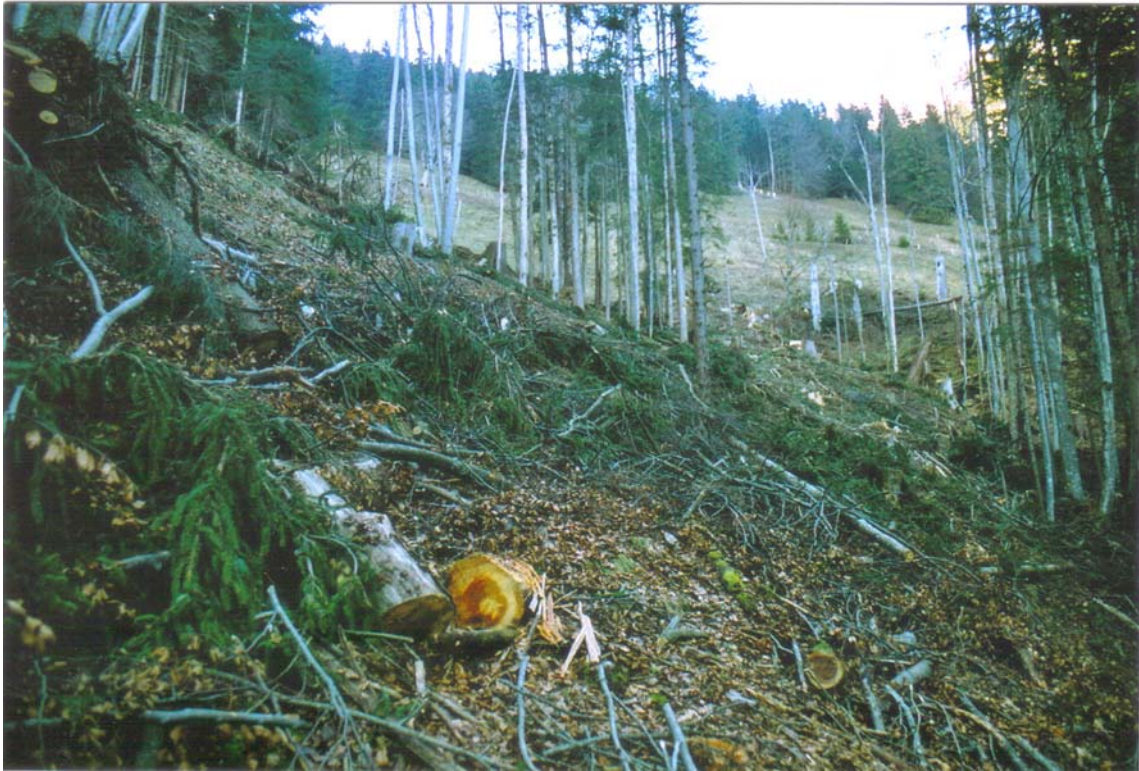
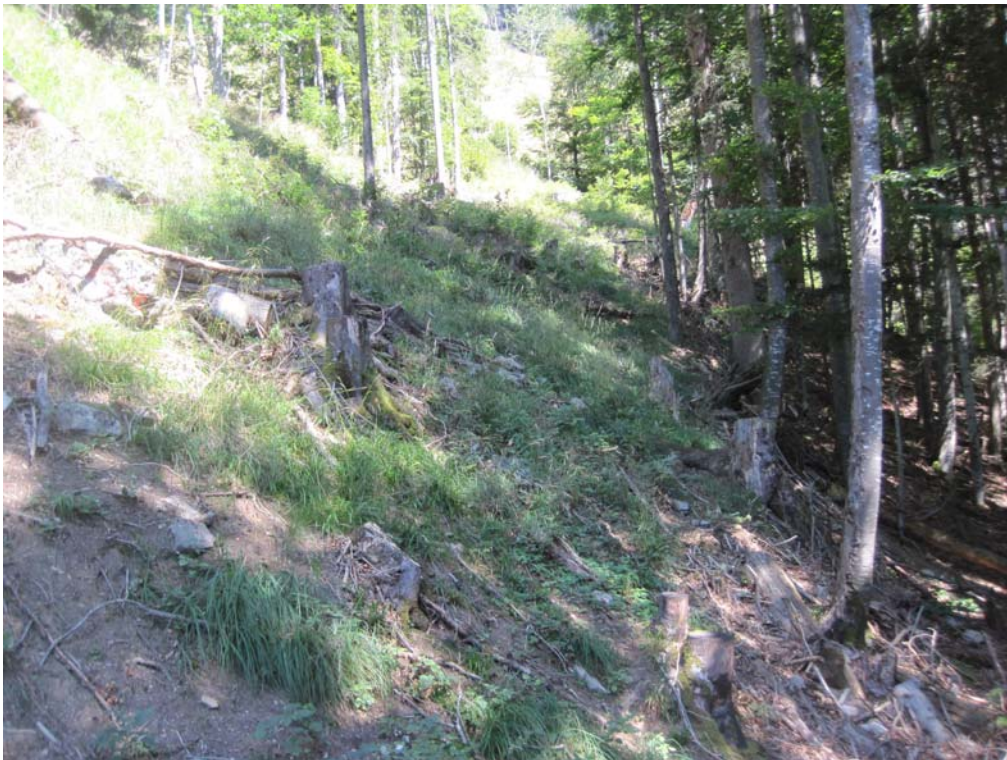
**Fotostandort 8**

Blick nach den Holzschlägen vom Herbst 2006 und 2007 durch Seillinie hangaufwärts. Fotostandort auf markantem Block unterhalb Futterkrippe und ca. 60 m oberhalb dem unteren westlichen Eckpunkt.  
27.11.2007

31.8.2011 Fotostandort neu auf Buchenstock.
