Nachhaltigkeit und Erfolgskontrolle im Schutzwald (NaiS)

WEISERFLÄCHEN-NETZ OBWALDEN

ENGELBERG GRÜNENWALD

DOKUMENTATION 2022 WIRKUNGSANALYSE

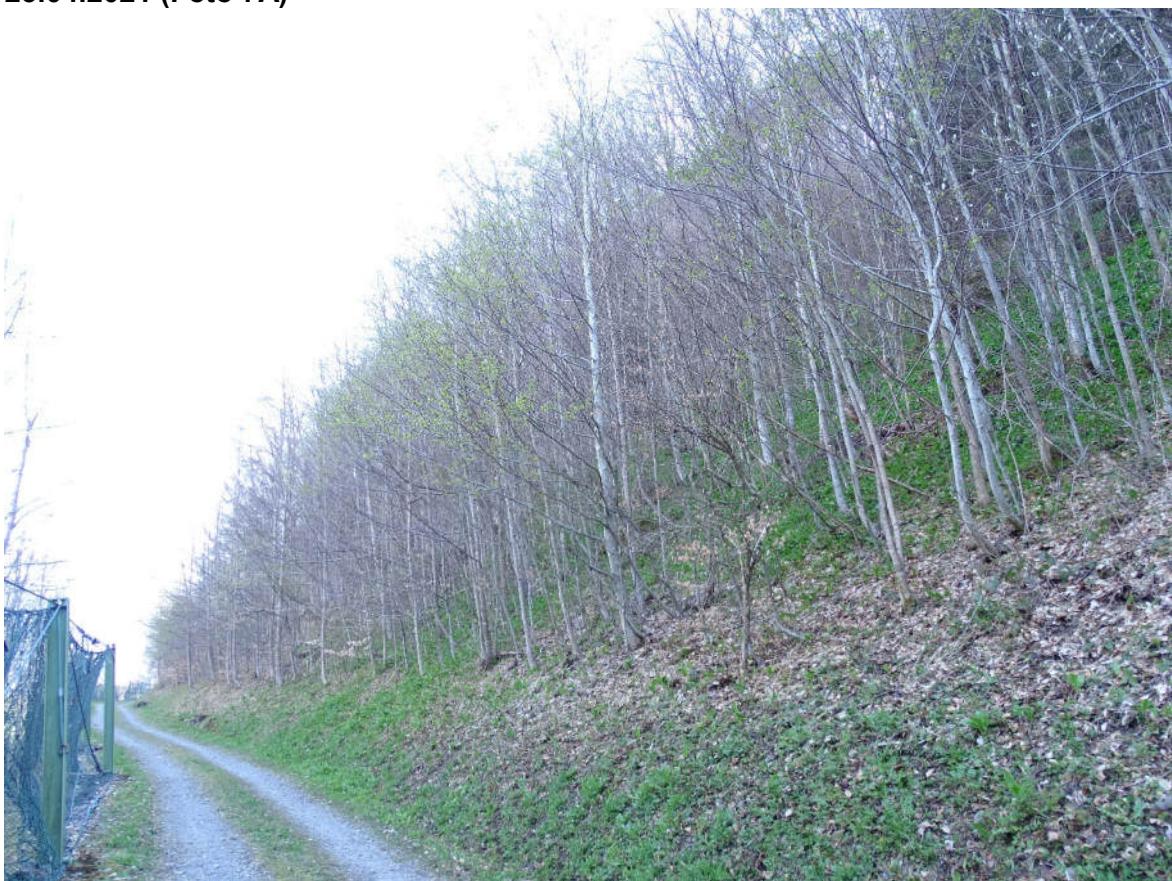
23.04.2021 (Foto 7A)

Fotostandort 7 / Richtung Ost

An unterer südlicher Ecke der Weiserfläche bei Stütze Steinschlagnetz.

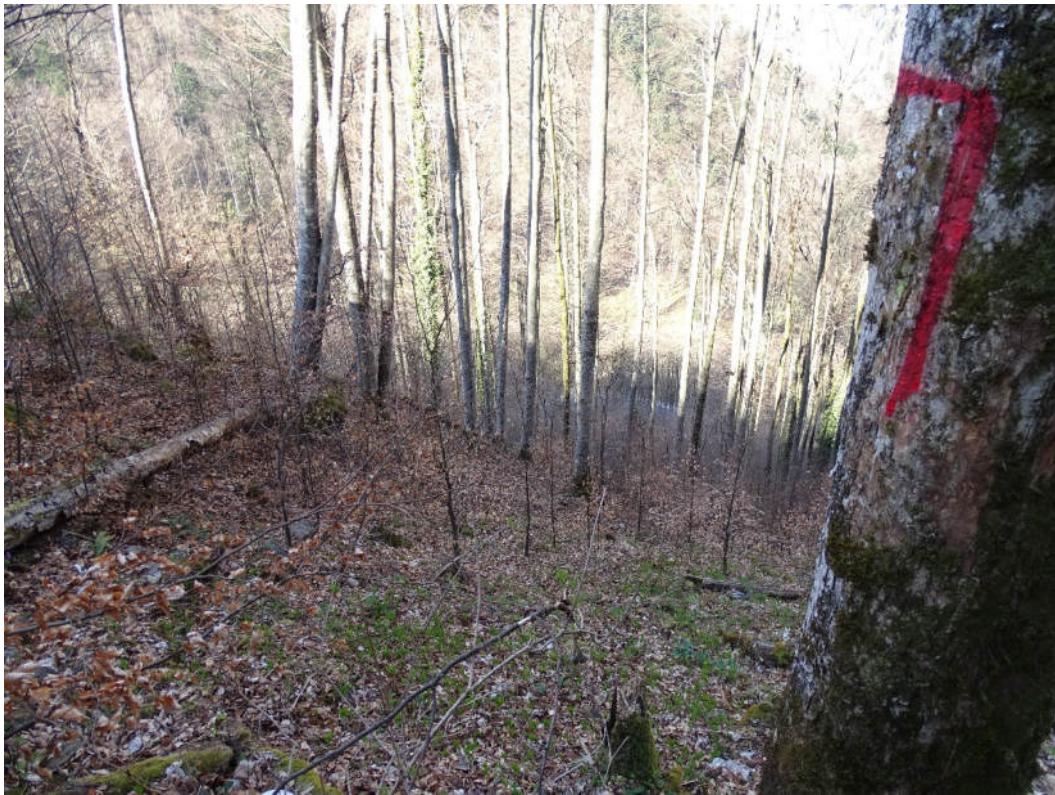
Fotostandort 9 neu (Foto 9B)

An oberer nördlicher Ecke der Weiserfläche bei Ahorn Ø 52 cm. Blick Richtung Süd-Ost.

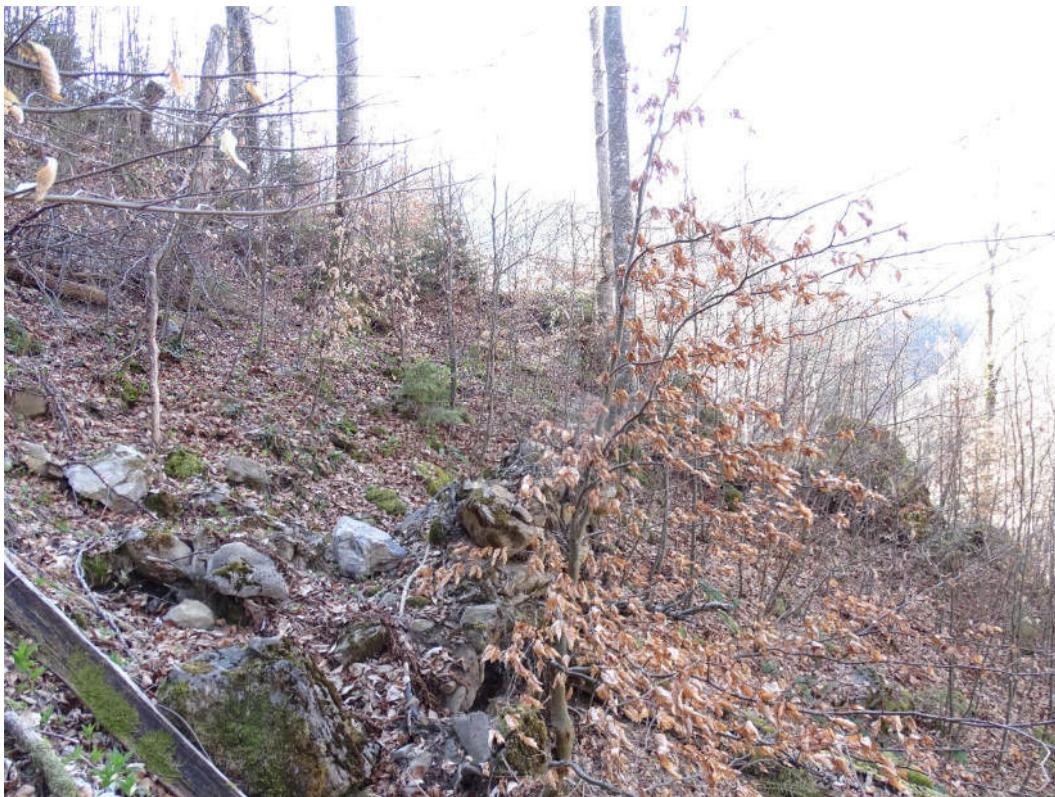
Fotostandort 10 neu ab 2021 (Foto 10A)

An oberer südlicher Ecke bei Metallpfahl oberhalb Stock.

Blick bergauf Richtung Ost.

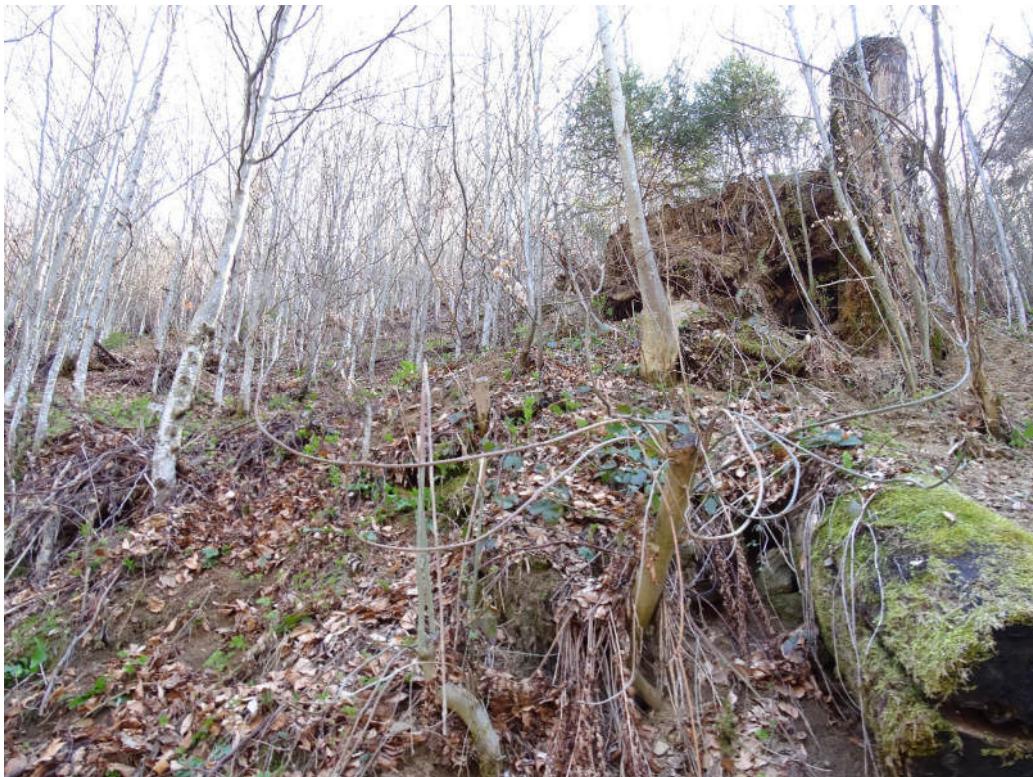
Fotostandort 10 neu ab 2021 (Foto 10B)

An oberer südlicher Ecke bei Metallpfahl oberhalb Stock.

Blick bergauf Richtung Nord.

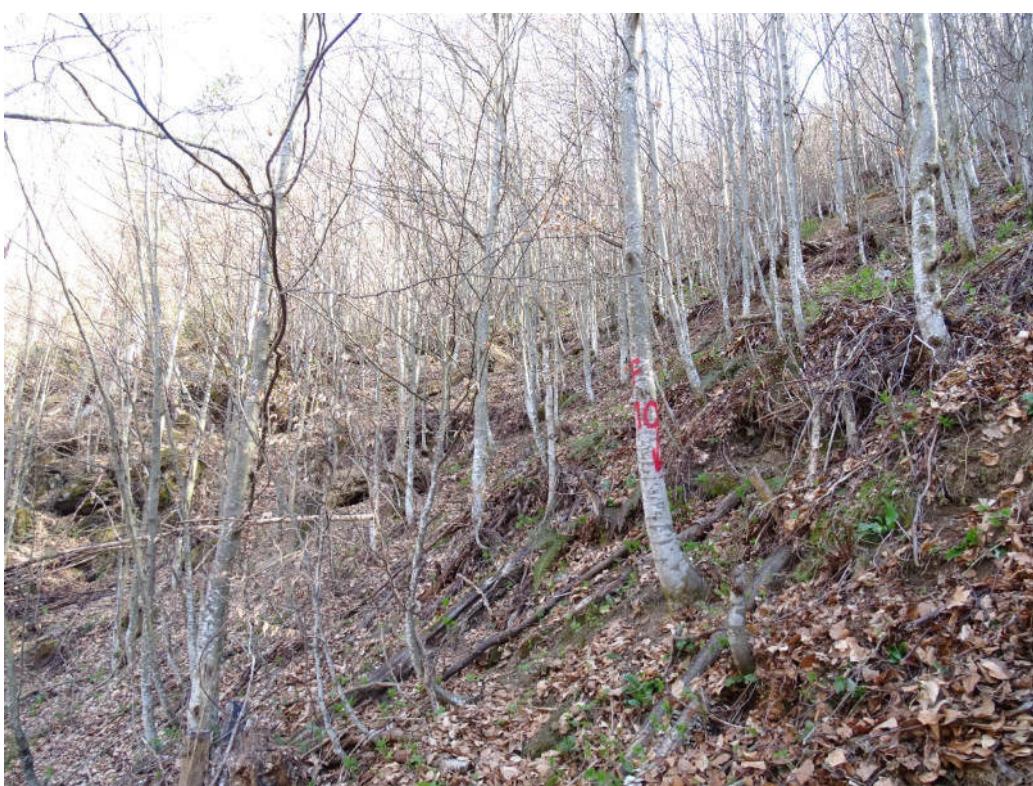
Fotostandort 10 neu ab 2021 (Foto 10C)

An oberer südlicher Ecke bei Metallpfahl oberhalb Stock.

Blick Richtung Nord.

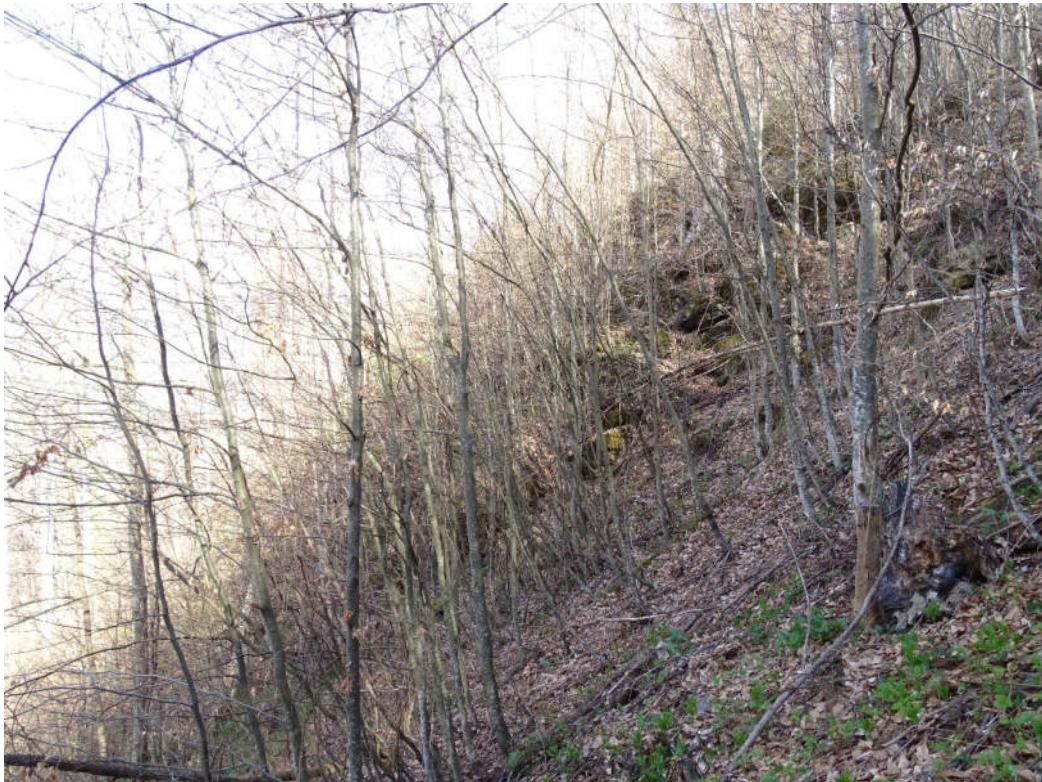
Fotostandort 10 neu ab 2021 (Foto 10D)

An oberer südlicher Ecke bei Metallpfahl oberhalb Stock.

Blick Richtung Nord-West.

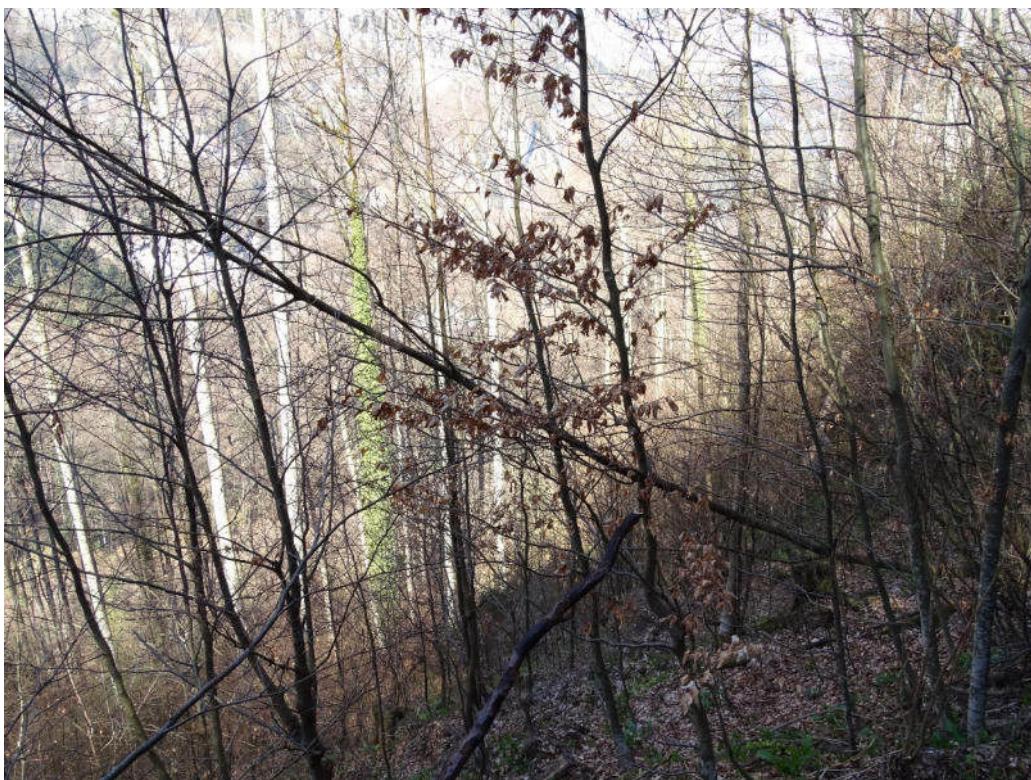
Fotostandort 10 neu ab 2021 (Foto 10E)

An oberer südlicher Ecke bei Metallpfahl oberhalb Stock.

Blick bergab Richtung West.

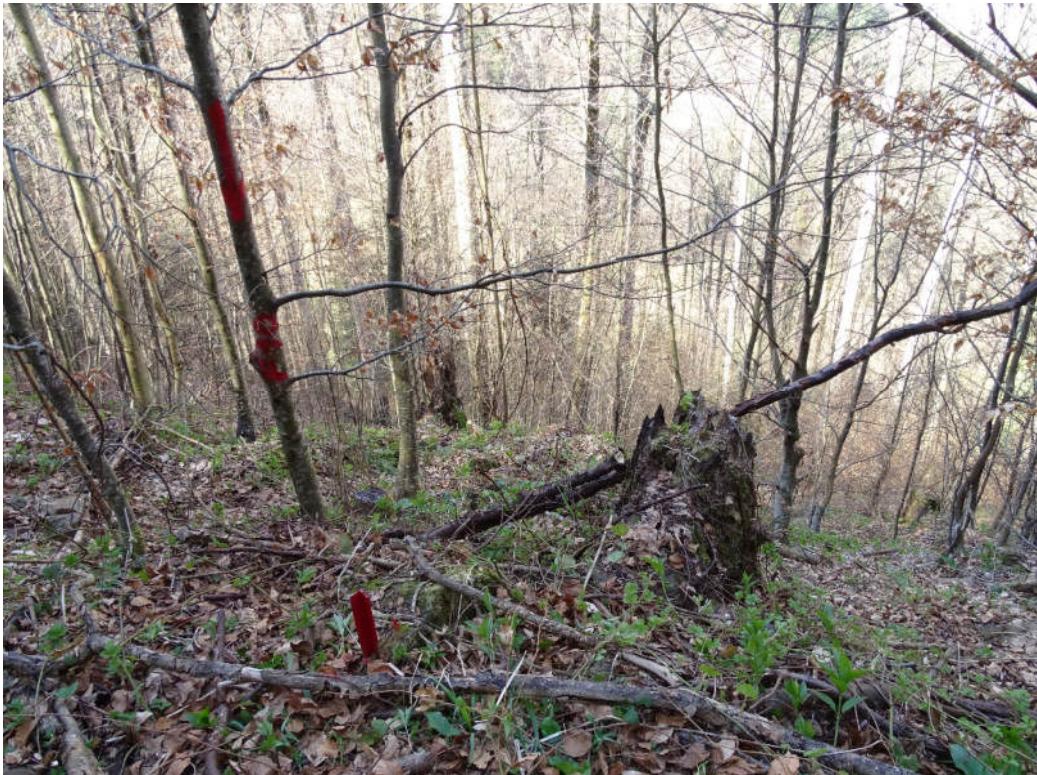
Fotos von Windwurf an nördlicher Grenze der Weiserfläche
