Nachhaltigkeit und Erfolgskontrolle im Schutzwald (NaiS)

Weiserflächen-Netz Obwalden

Weiserfläche: Rafgarten

Protokoll Zwischenbegehung ...22.7.2015

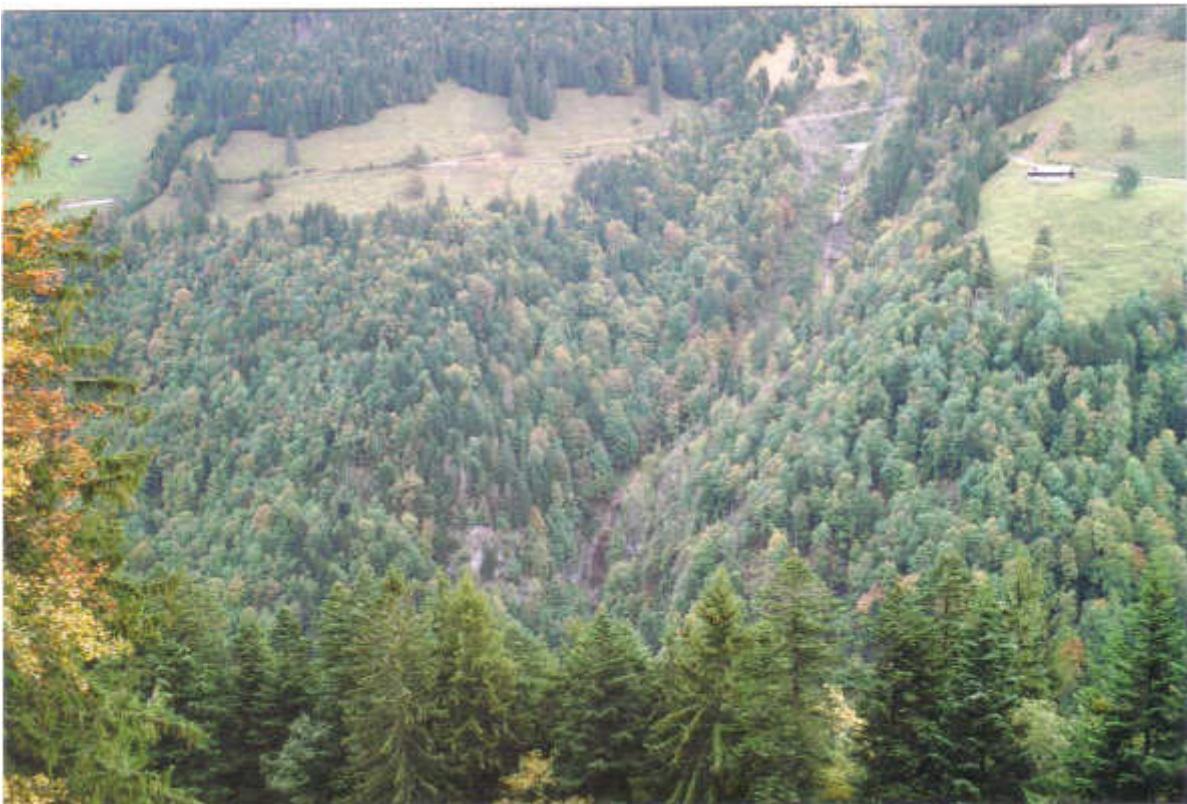
14.10.2004

Blick von der Lungerer Alp Bielischwand ins Gebiet Walsli-Rindelsgraben-Rindel. In der Bildmitte unterhalb Rafgarten liegt ungefähr die Weiserfläche. Veränderungen?

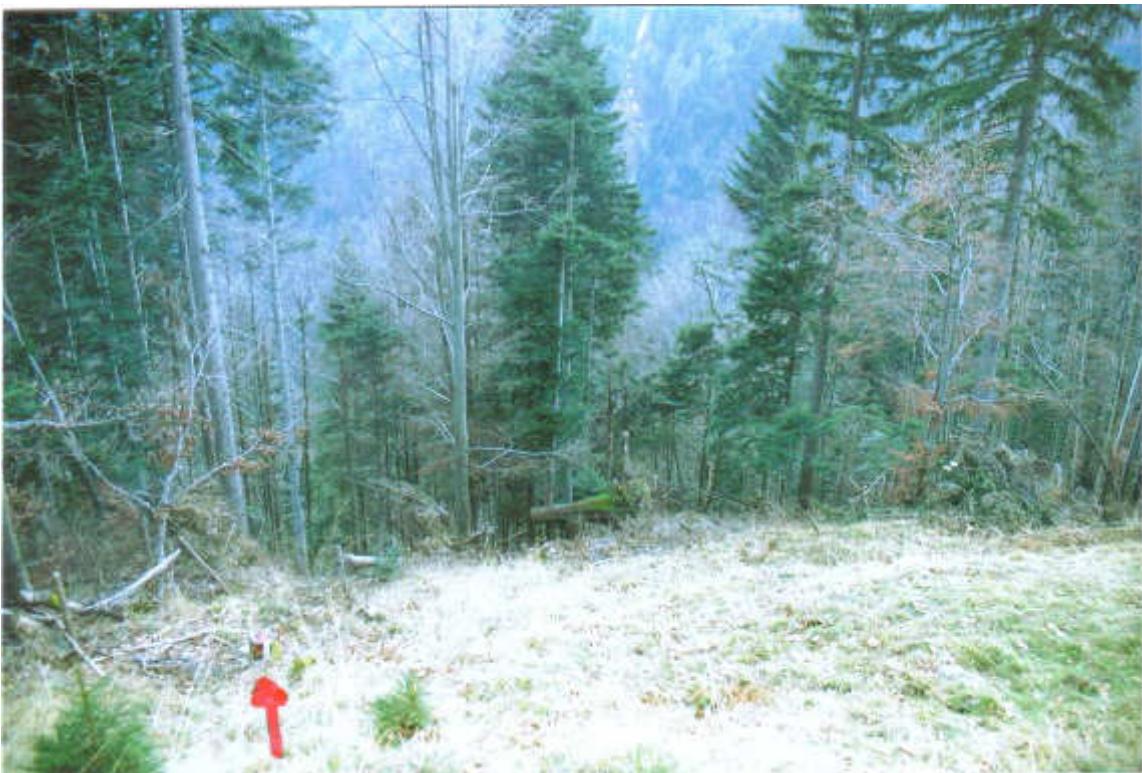
Fotostandort 1

Blick hangabwärts auf obere südliche Ecke der Weiserfläche (siehe Pfeil).
Markierung und Entwicklung Waldrand? **27.11.2007**

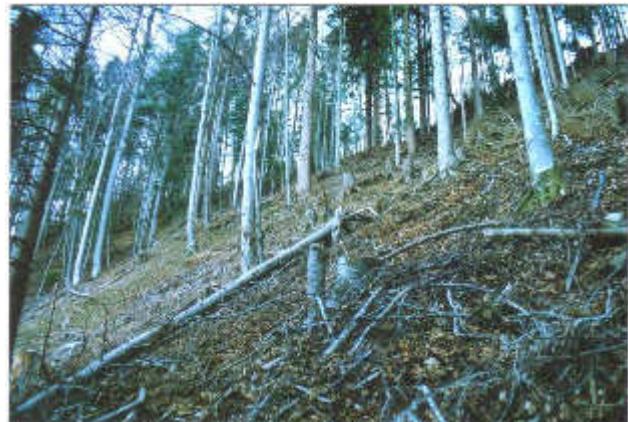
Fotostandort 3

Blick von unterem südlichen Eckpunkt hangaufwärts Richtung Norden.
Entwicklung verbleibender Bestand und Verjüngung?

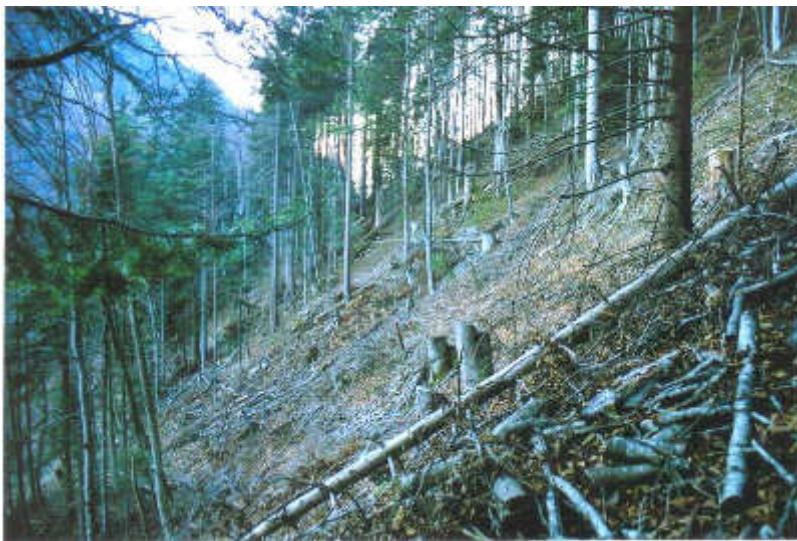
Fotostandort 4

Blick von unterem südlichen Eckpunkt talauswärts auf Verjüngungsöffnung nach Holzschlag vom Herbst 2006. Entwicklung verbleibender Bestand und Verjüngung? **27.11.2007**

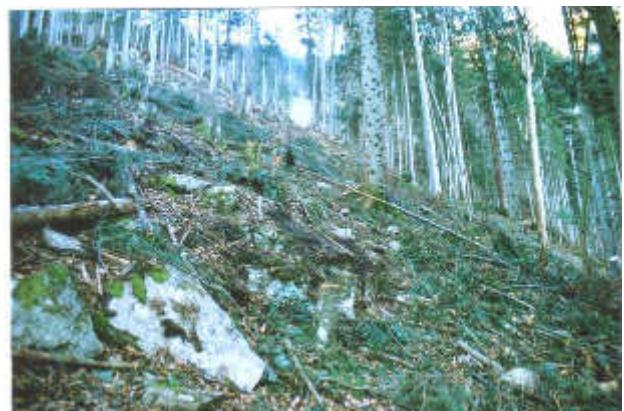
Fotostandort 6

Blick von unterem nördlichen Eckpunkt auf Tannen-Stock Ø 25 cm hangaufwärts Richtung Osten. Entwicklung verbleibender Bestand und Verjüngung?

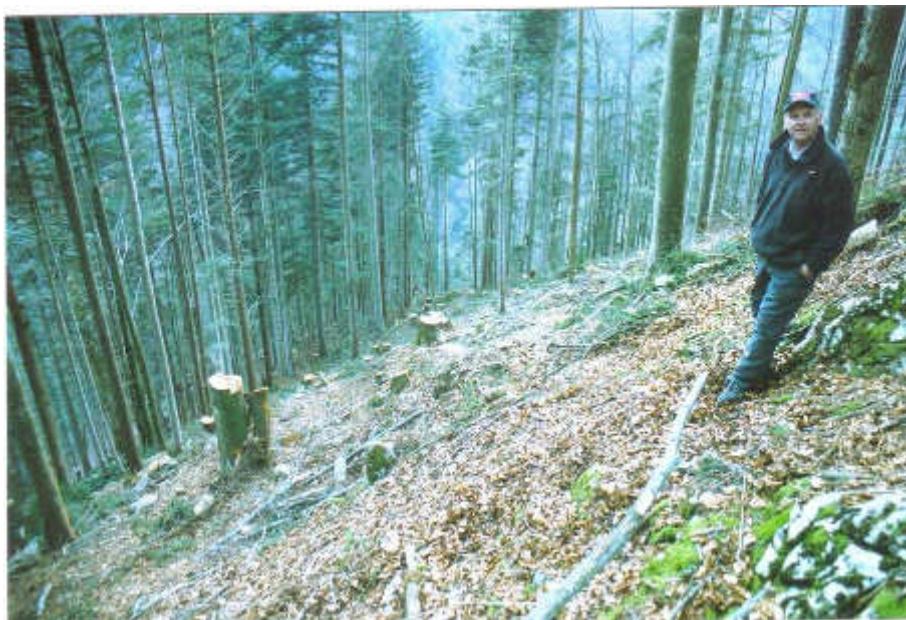
Fotostandort 7

Blick nach dem Holzschlag vom Herbst 2007 durch Seillinie hangabwärts. Rechts im Bild: Kreisforstingenieur Andreas Bacher. Fotostandort auf markantem Block ca. 60 m oberhalb dem unteren westlichen Eckpunkt. **27.11.2007**

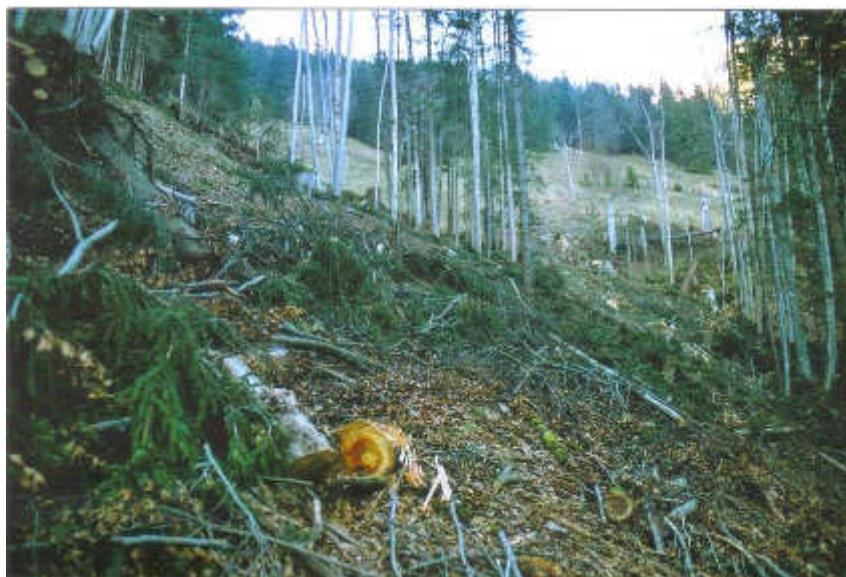
Fotostandort 8

Blick nach den Holzschlägen vom Herbst 2006 und 2007 durch Seillinie hangaufwärts.
Fotostandort auf markantem Block ca. 60 m oberhalb dem unteren westlichen Eckpunkt.
27.11.2007

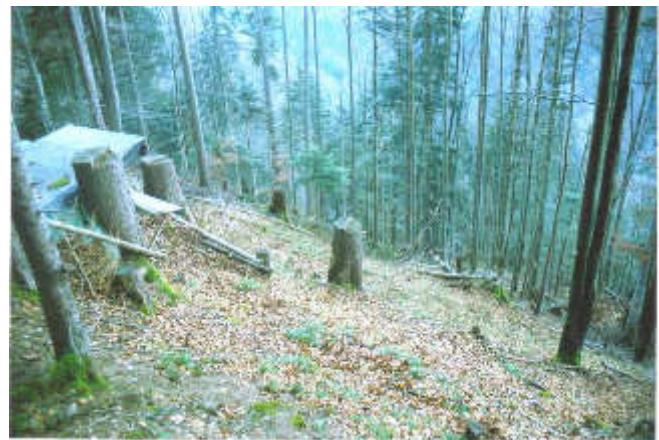
Fotostandort 9

Blick in Verjüngungsöffnung nach Käferholzerei 2004. Nach 3 Jahren ist erst sehr wenig Verjüngung sichtbar. Entwicklung verbleibender Bestand und Verjüngung?

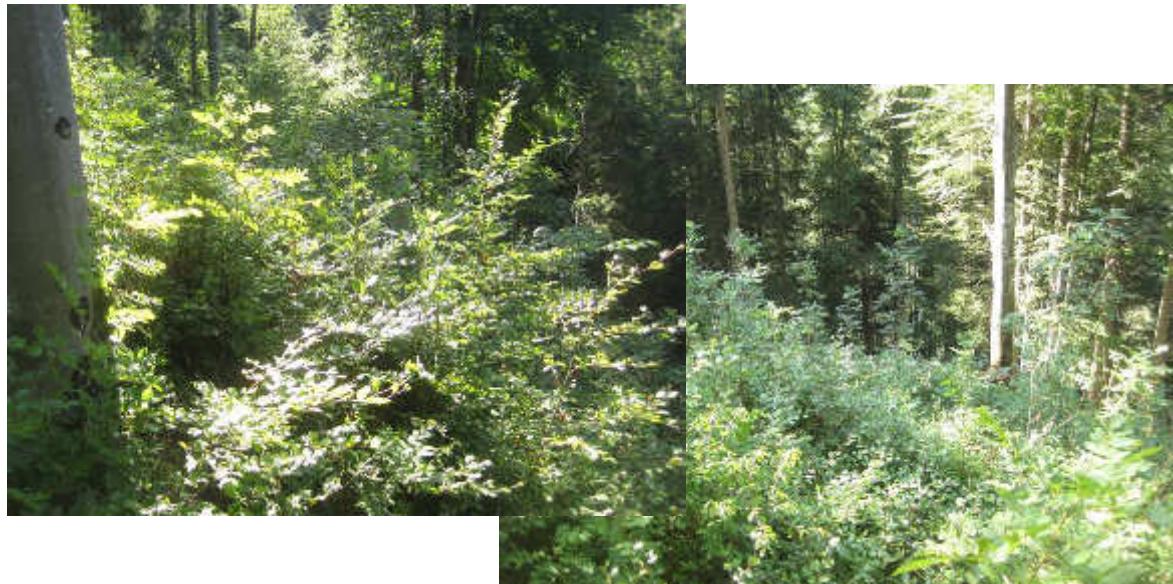
Fotostandort 10 neu

Fotostandort neu auf altem Fichtenstock Ø 40 cm, Blickrichtung neu gegen Süden.
22.7.2015
