Nachhaltigkeit und Erfolgskontrolle im Schutzwald (NaiS)

## Weiserflächen-Netz Obwalden

**Weiserfläche: Vorder Langiswald**

### Protokoll Zwischenbegehung 14.07.2021

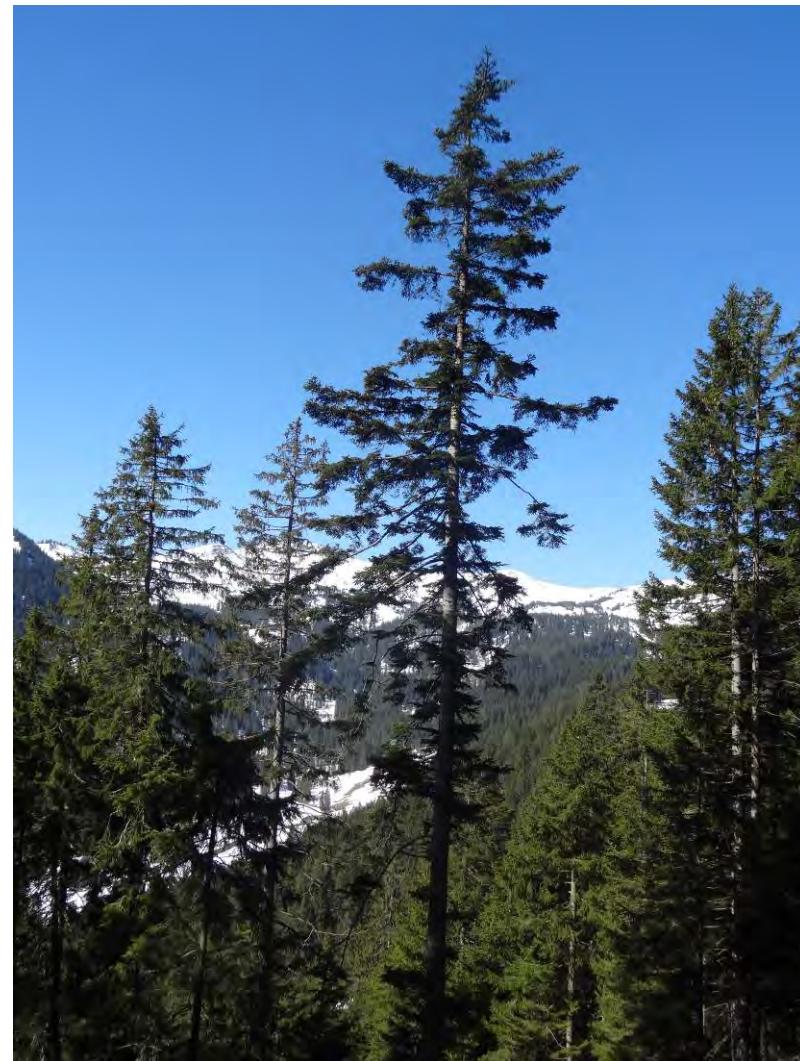
20.07.2007

Fotostandort 1 = NW Ecke der Weiserfläche, Blick in Richtung Trogenegg; Wie wird sich die Krone der Ta nach Freistellung entwickeln?

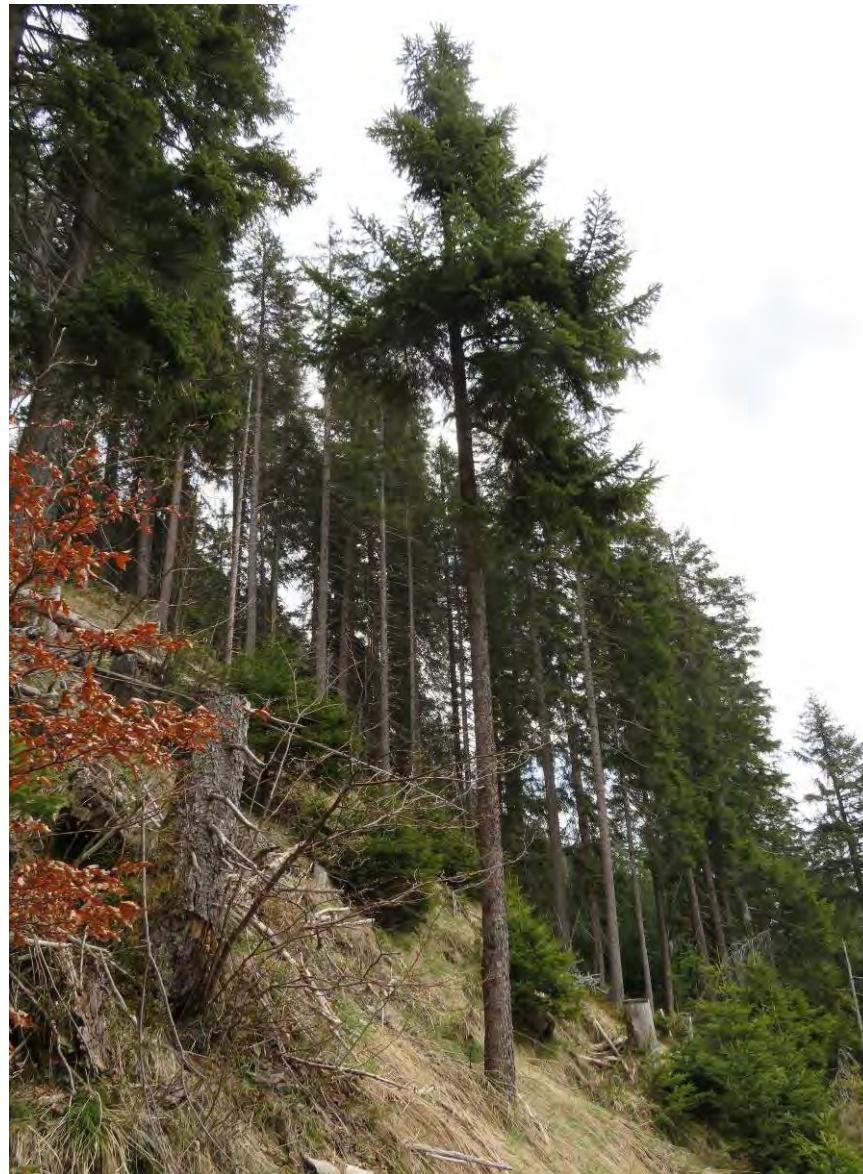
F2: Blick von Westen in die Fläche mit den fälschlicherweise gefällten Bäumen und auf den neuen Schlagrand 06.05.2015

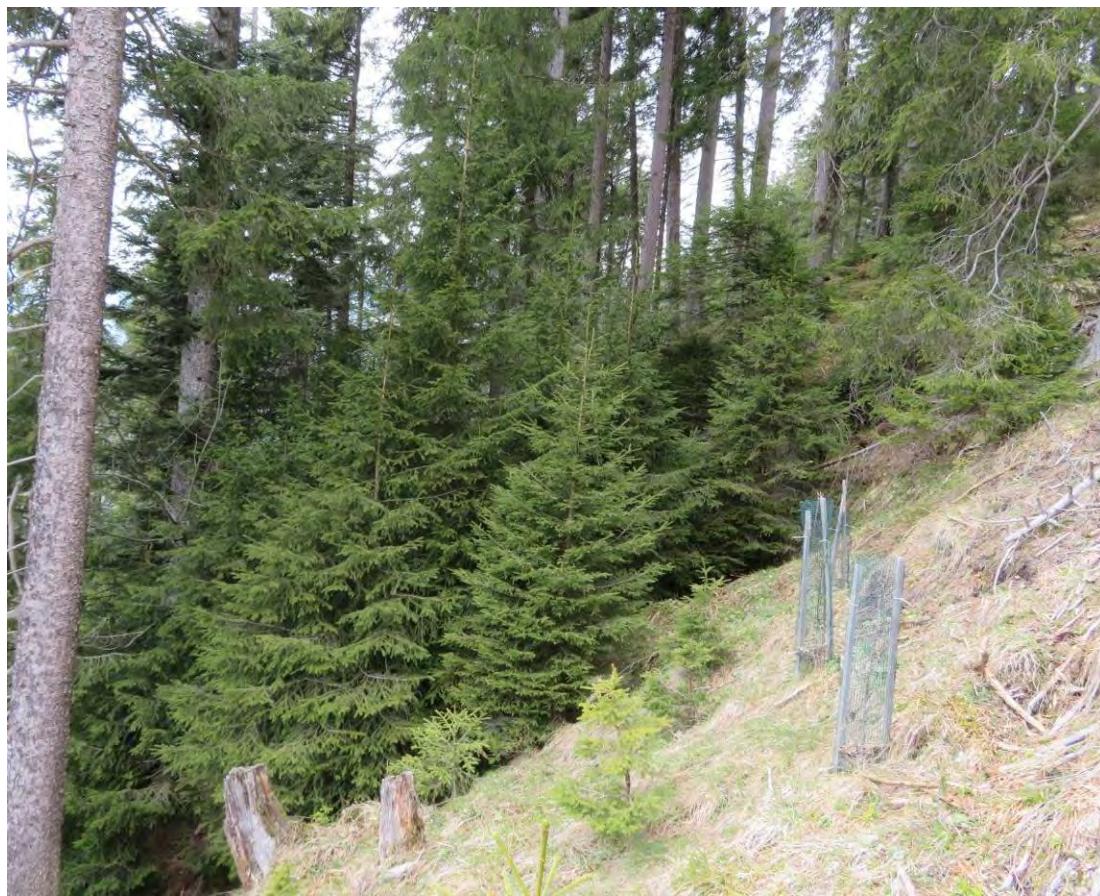
06.05.2015

F3: Gute Entwicklung des Fi-Aufwuchses. Endtriebe der gepflanzten Bergahorne in den Einzelschützen sind verbissen.

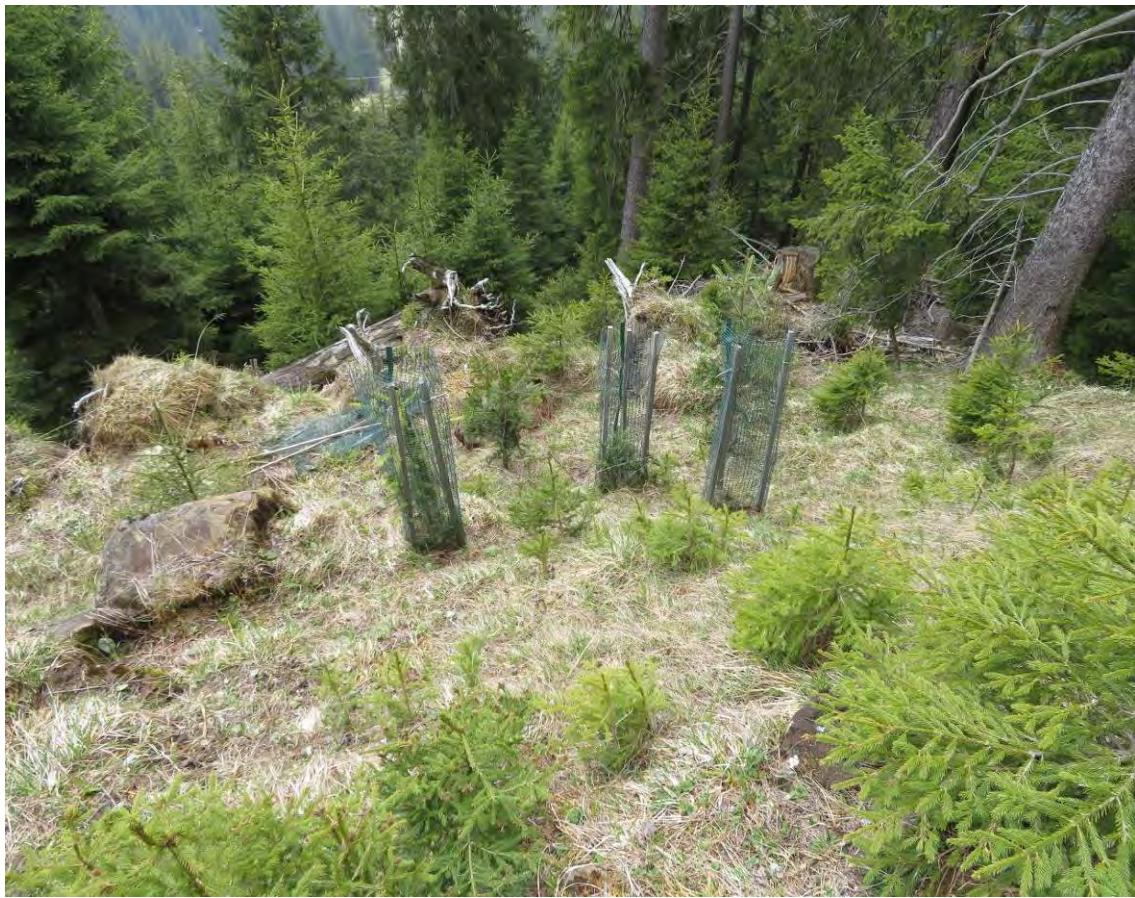
F4: 16.05.2019, Fotostandort wird zukünftig aufgehoben, Dürrständer umgefallen.

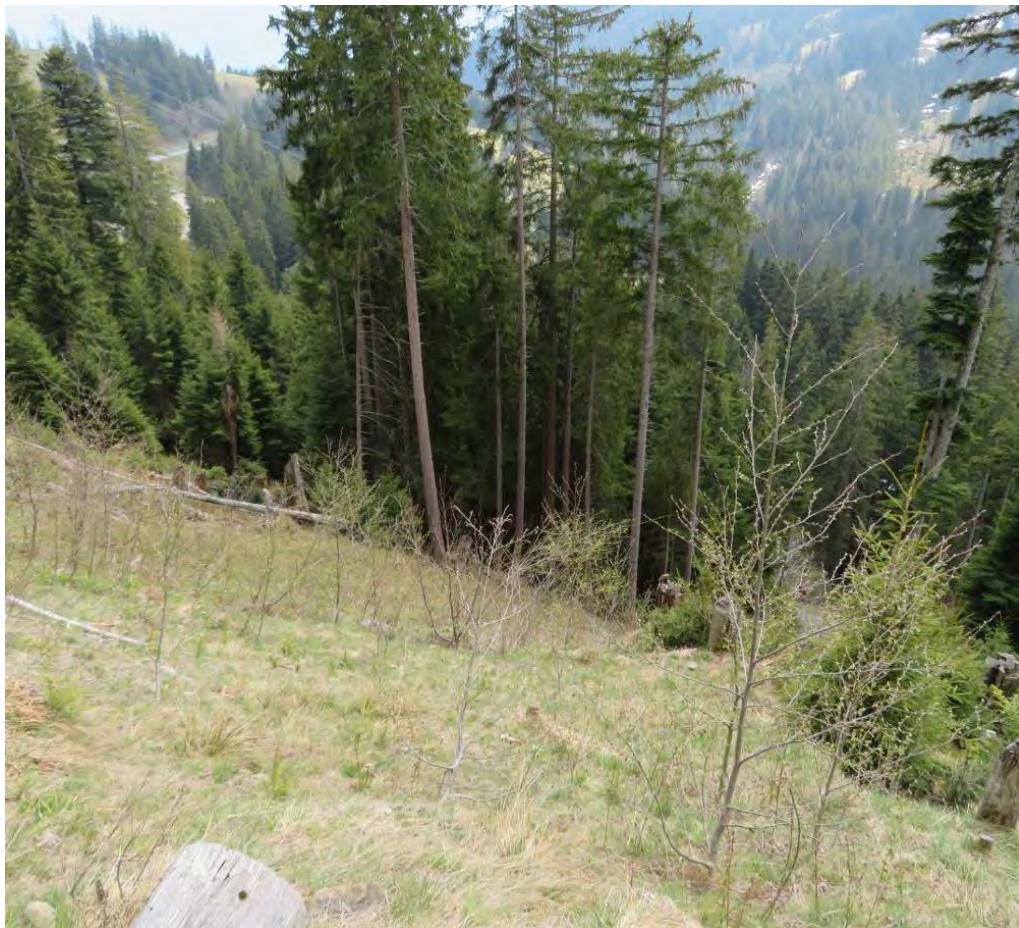
F5: Entwicklung der Weidenstecklinge und der Erlen auf der verbauten Hangrutschfläche, 06.05.2015

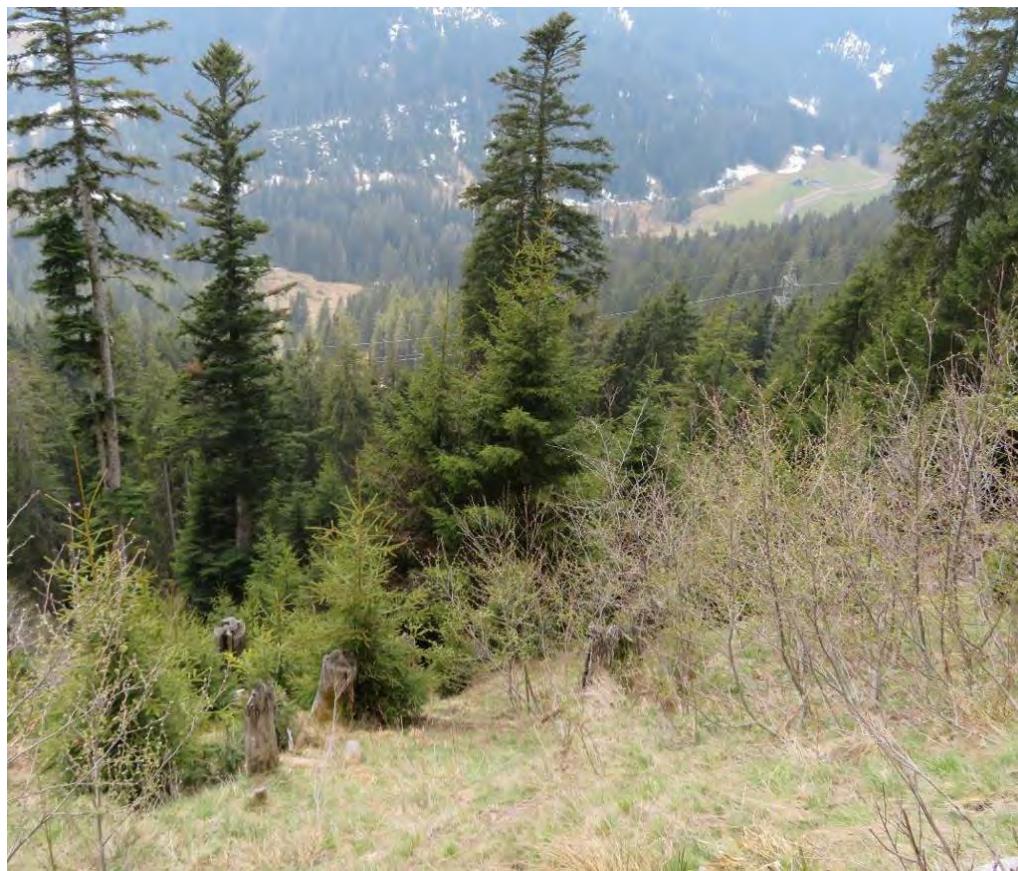
F6: Blick in die Sturmfläche nach Südwesten. Entwicklung des Fi-Auf-wuchses, der Weidenstecklinge und Erlenaufwüchse sowie der Ta im Einzelschutz, 06.05.2015

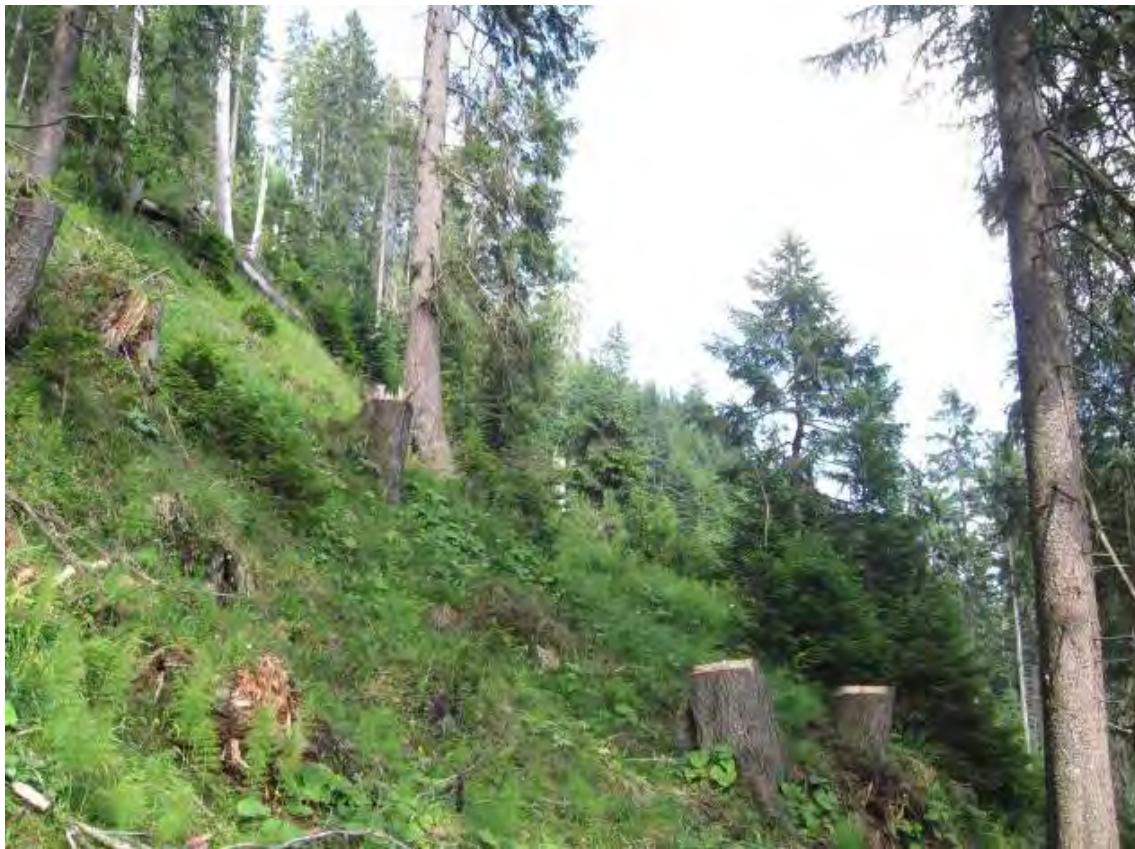
F9: Zuwachs bei den Fi zu beobachten, 14.07.2021

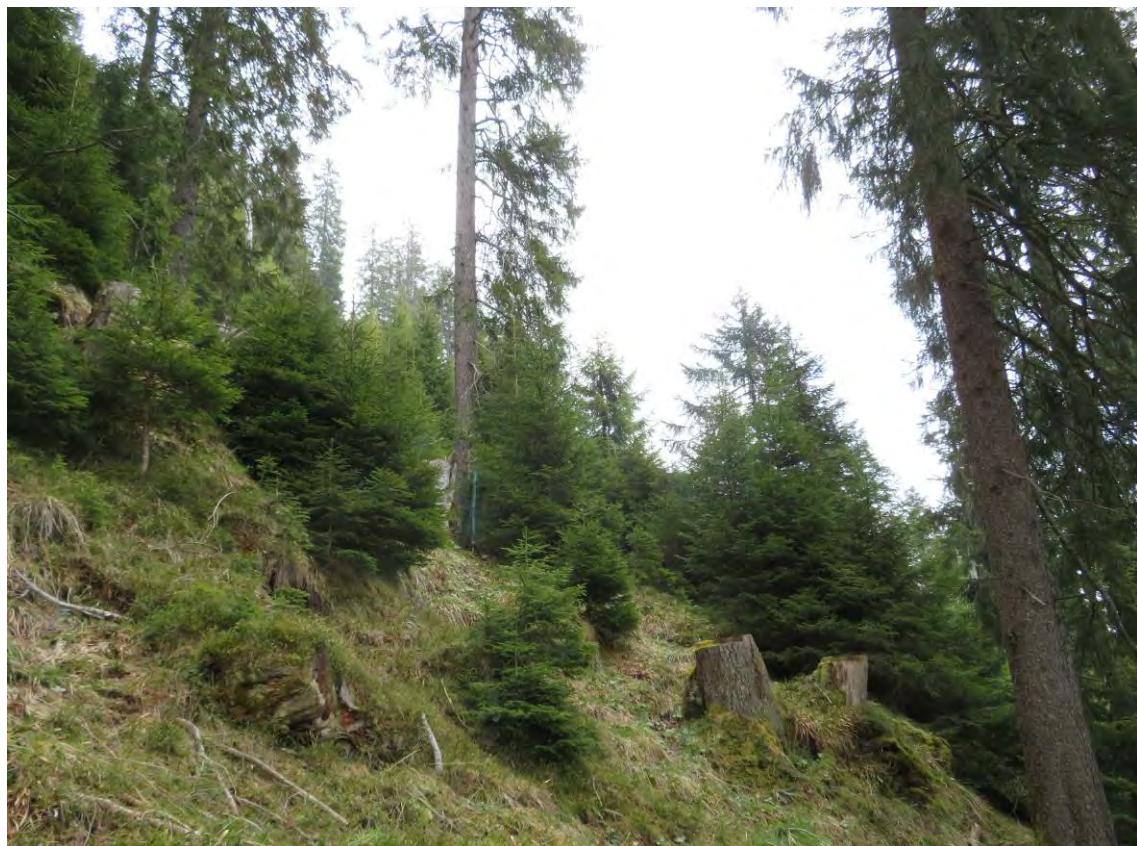
F10: Blick in die durch den Holzschlag 2008 entstandene Lücke, Aufwuchs von Fi und Ta. Ta gepflanzt + geschützt, Fi teilweise gepflanzt, teilweise natürlich  
06.05.2015

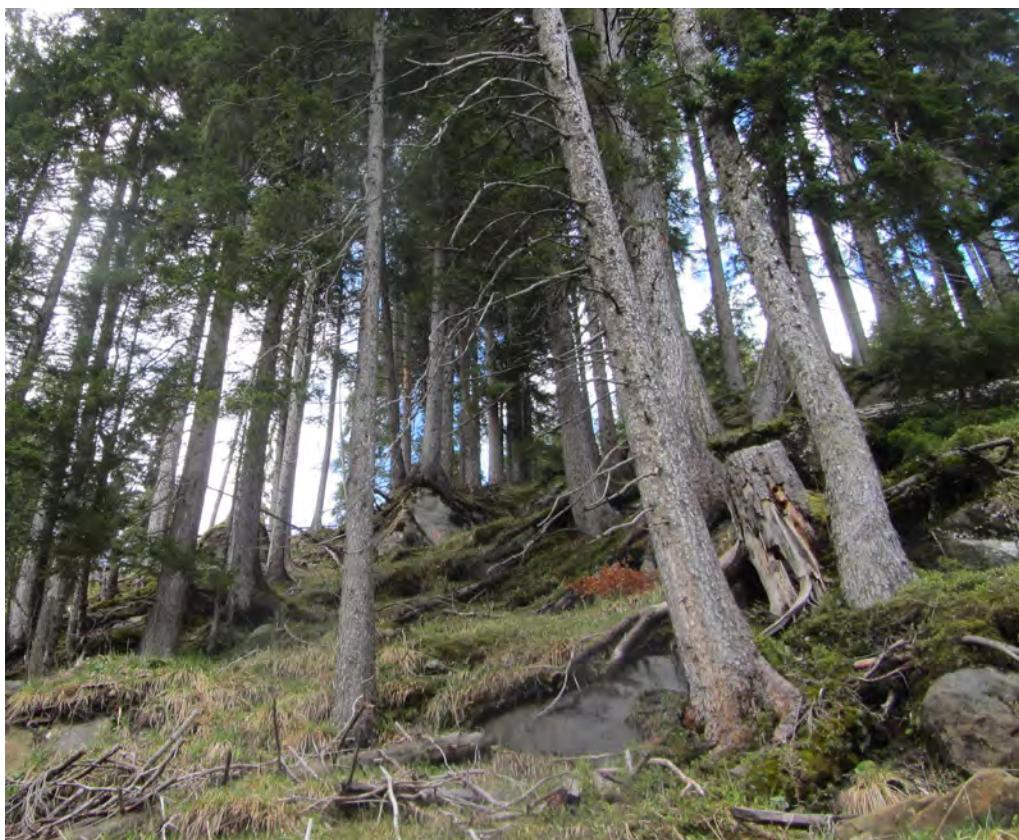
16.07.2008

Fotostandort 12: Blick in den verbleibenden Bestand zwischen den Lücken vom Holzschlag 2008. Die liegende Fichte wurde im Föhnsturm vom 28.05.2008 gebrochen.

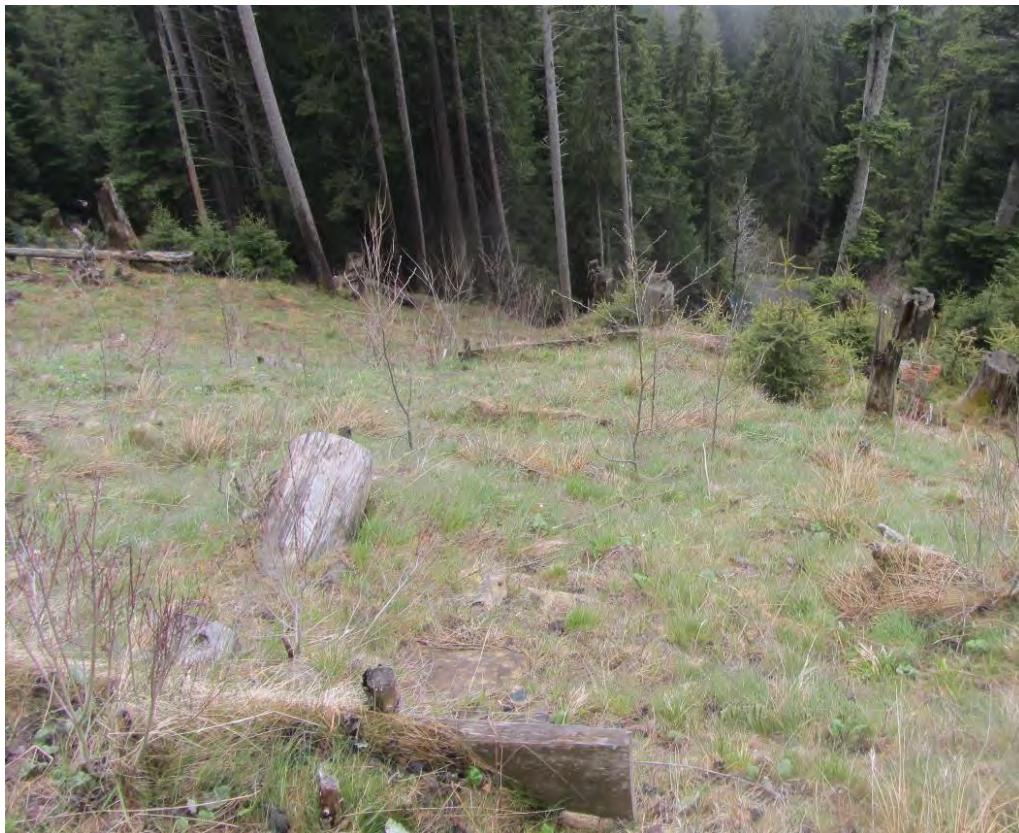
F13: Aufnahme der verbauten Rutschfläche. Ausgetriebene Weidenstecklinge und Erlen auf der Fläche anzutreffen (0.4 bis 0.8 m gross)  
06.05.2015.

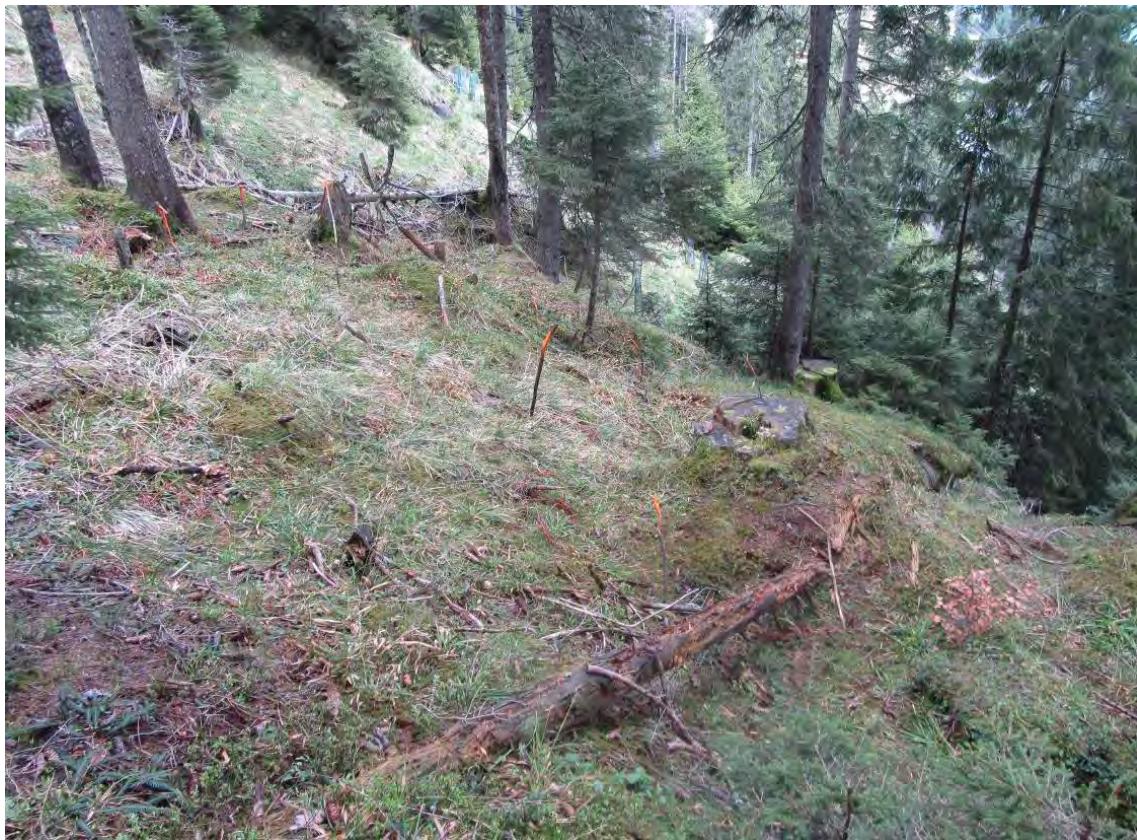
F13: Gepflanzte Erlen und Weiden haben sich auf der Rutschfläche gut etabliert.  
Rutschfläche stabil, 14.07.2021
