Nachhaltigkeit und Erfolgskontrolle im Schutzwald (NaiS)

## Weiserflächen-Netz Obwalden

**Weiserfläche: Kleine Schliere/Schwändli**

**Protokoll Zwischenbegehung 12. Oktober 2023**

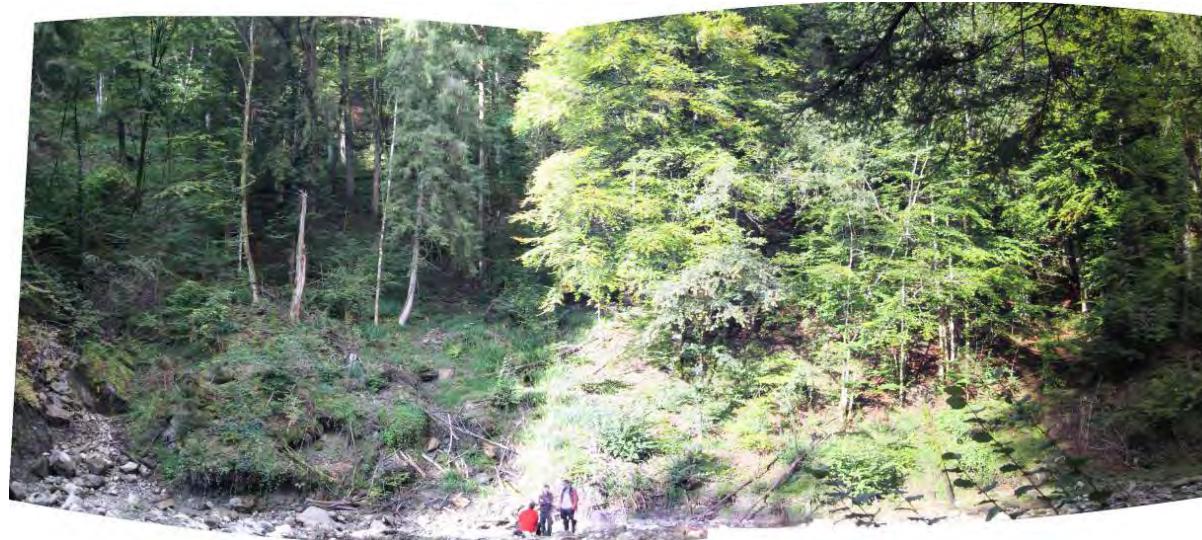
19.09.2007

Fotostandort 1 auf der NO-Seite der Kl. Schlieren, neben einem Stock markiert mit roter Farbe; Blick über die NO-Grenze in den unteren Teil der Weiserfläche (direkter Gerinneeinhang)

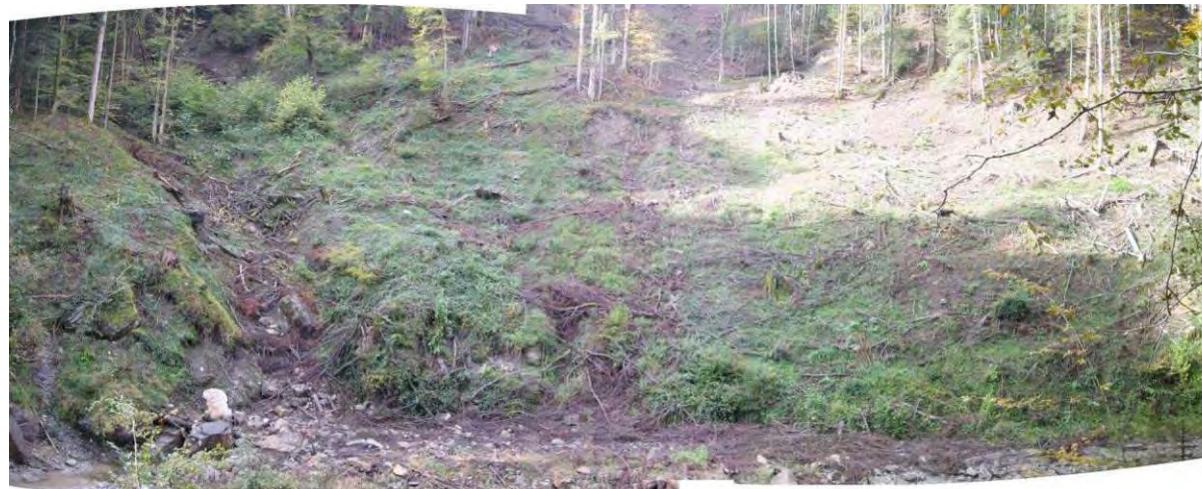
24.10.2009

F01 nach Ausführung des Holzschlags

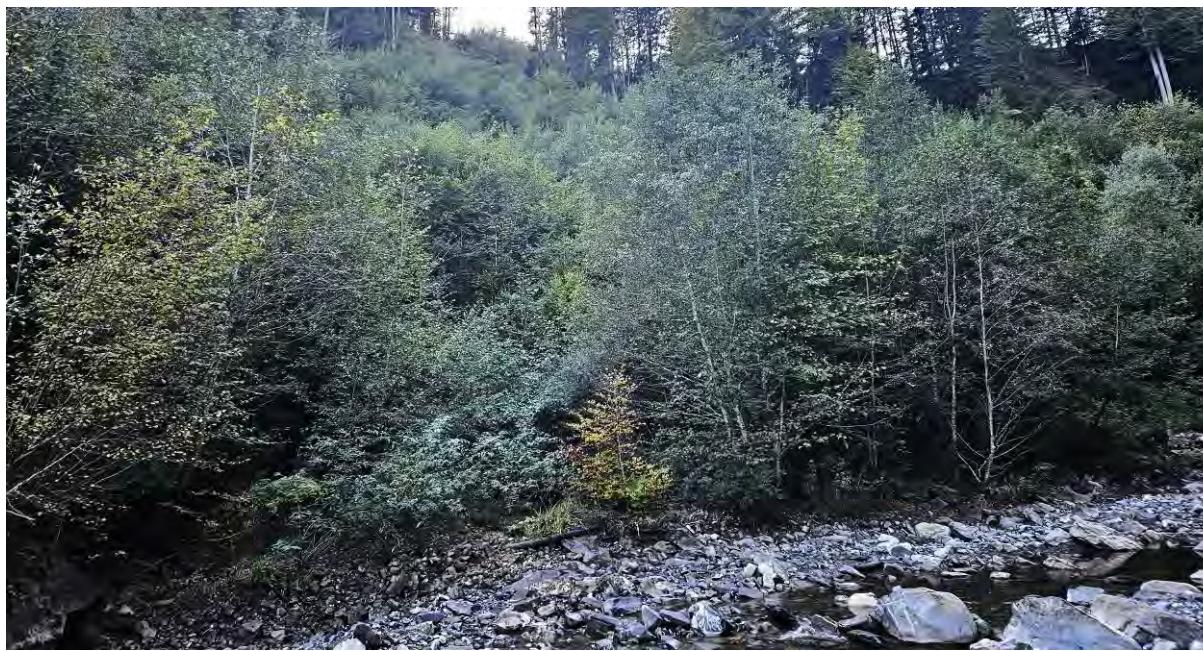
F01, 11.10.2023 (Neuer Standort im Bachbett)

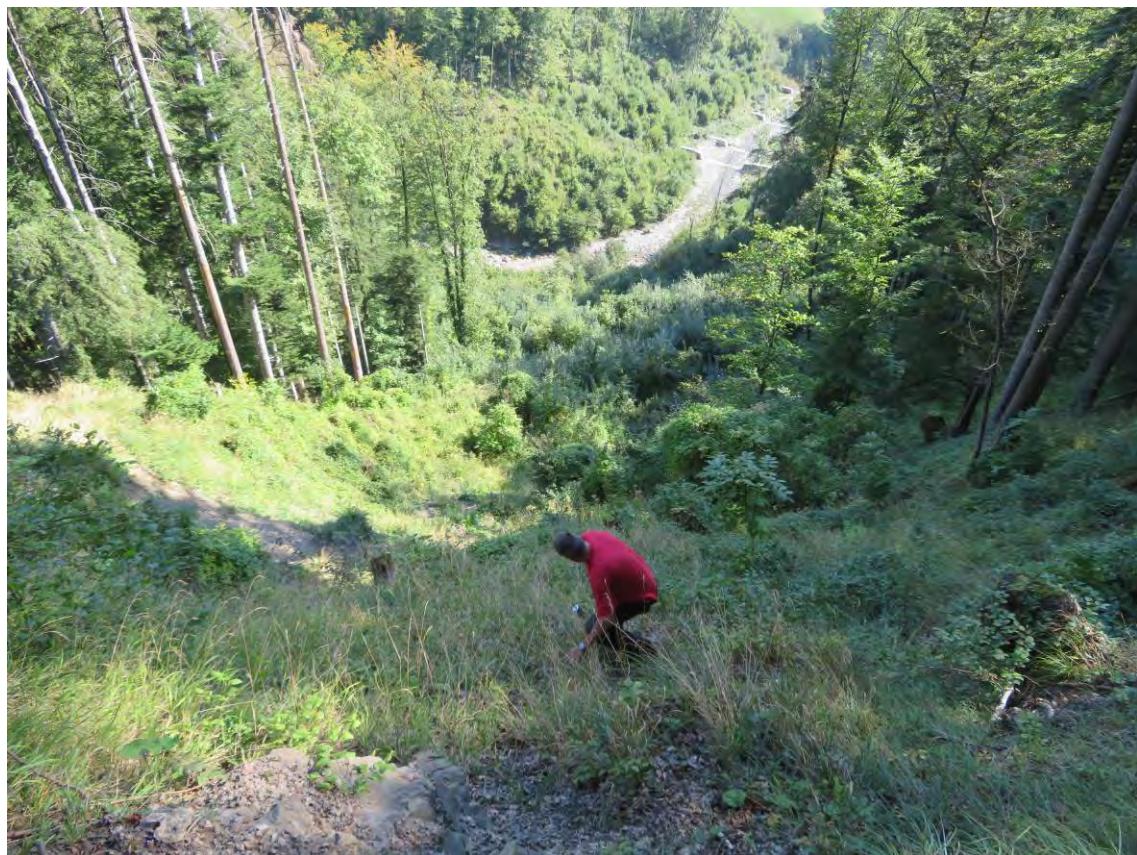
F08 Standort Mitte Fussweg, 20.09.2018

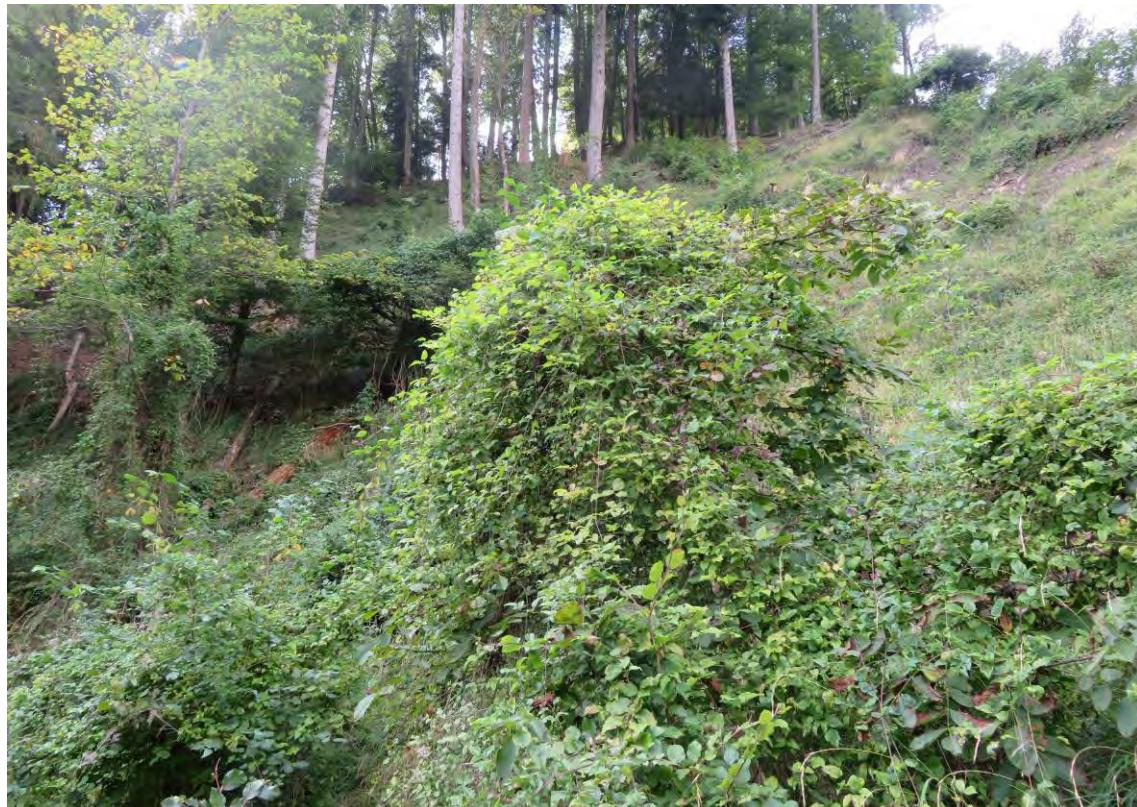
F10, 24.09.2020

F10 gleicher Standort wie F09, Richtung SO. Nussbaum von Waldrebe eingepackt im Hintergrund weitere Verjüngung die bereits von der Waldrebe eingepackt ist 20.09.2018

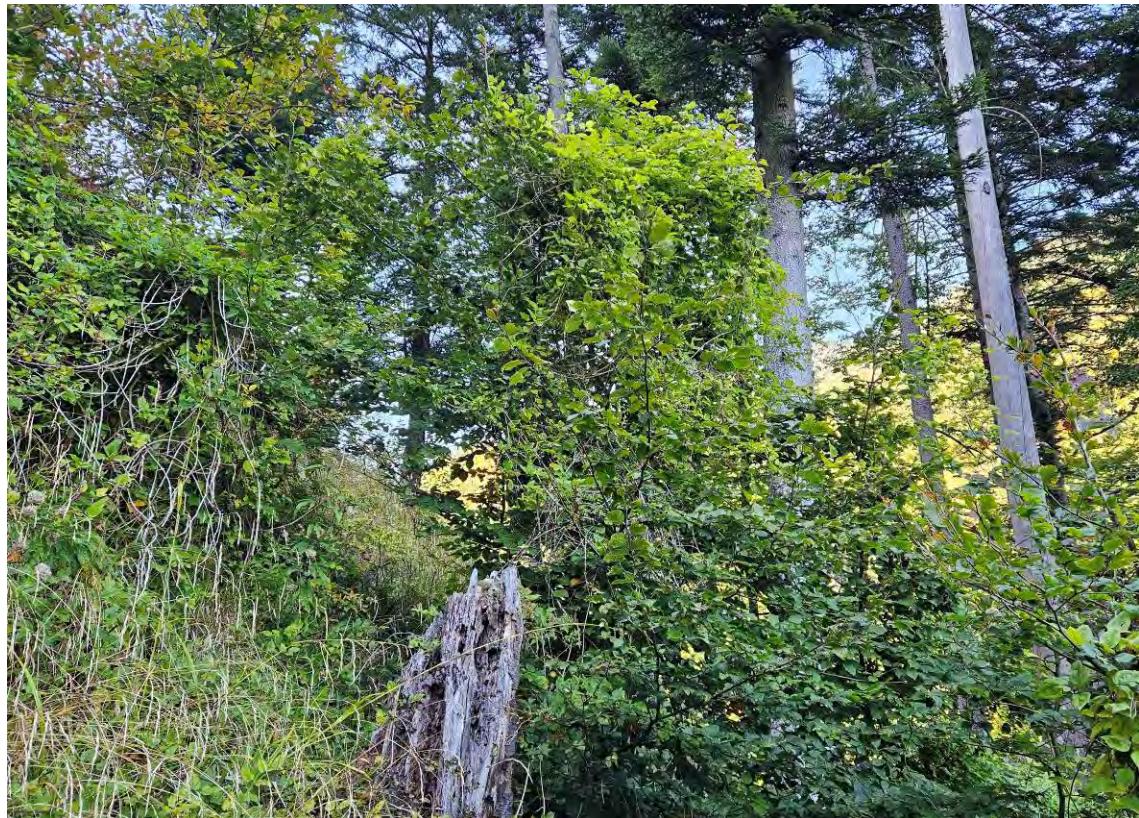
F11, 11.10.2023

F11 gleicher Standort wie F9, Fotorichtung NW. Waldrebe an der Verjüngung unter Schirm gar nicht bis wenig vorhanden, 20.09.2018
