Nachhaltigkeit und Erfolgskontrolle im Schutzwald (NaiS)

Weiserflächen-Netz Obwalden

Weiserfläche: Dürrenwald

Protokoll Zwischenbegehung 24.10.2011

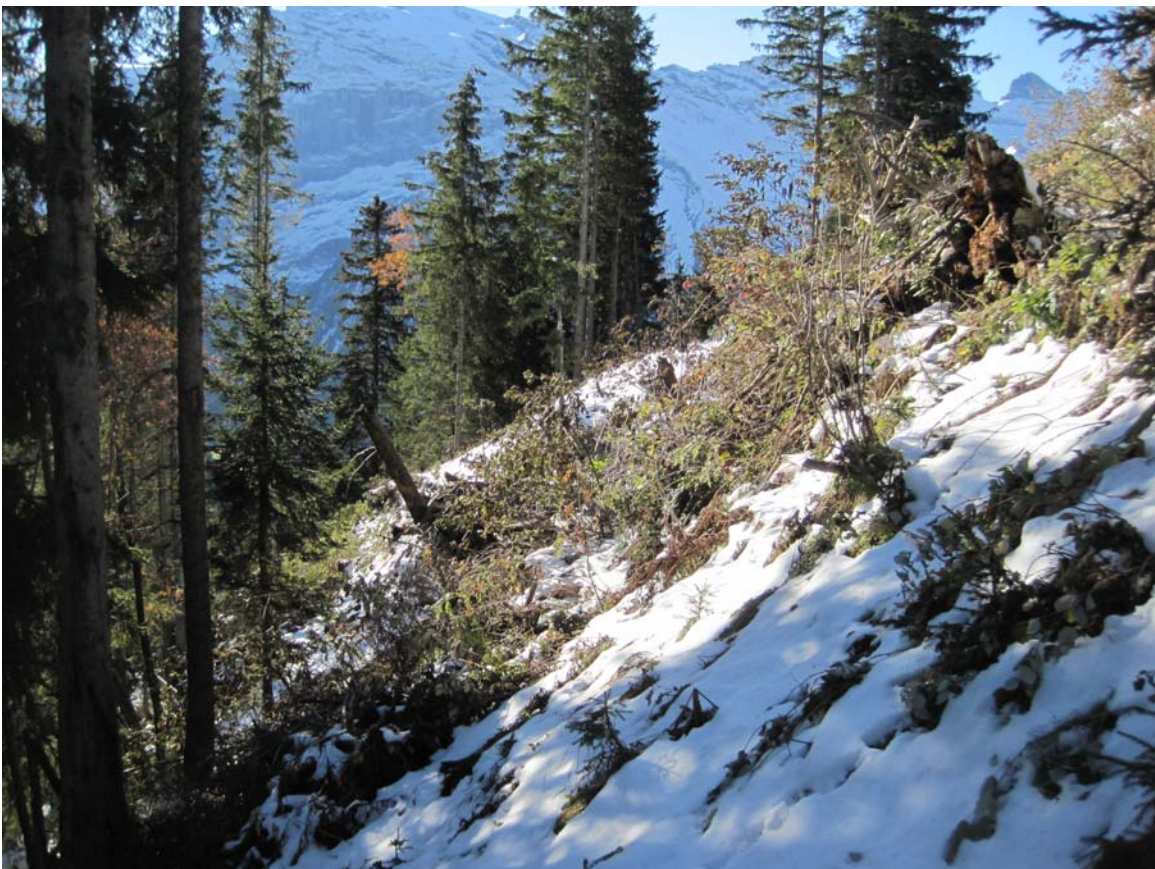
Fotostandort 5

Fotostandort auf Fichtenstock Ø 60 cm, 15 m unterhalb Waldrand und 10 m südlich von südlicher Abgrenzung in Seillinie von 2007. Blick Richtung Süden ausserhalb der Weiserfläche.

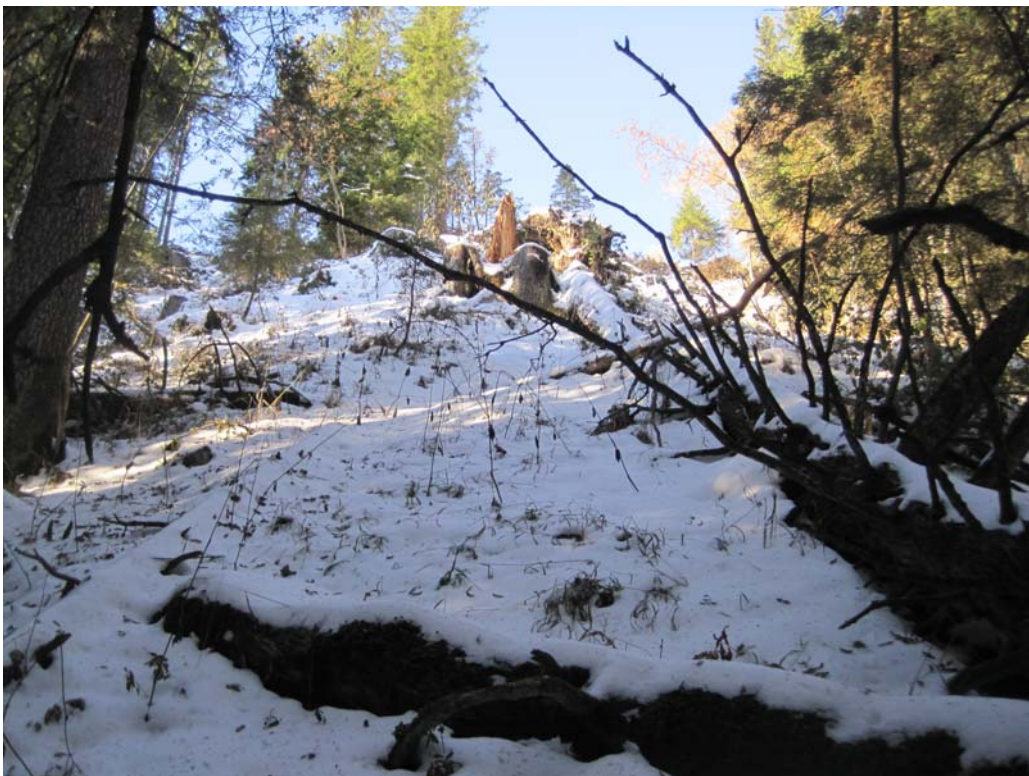
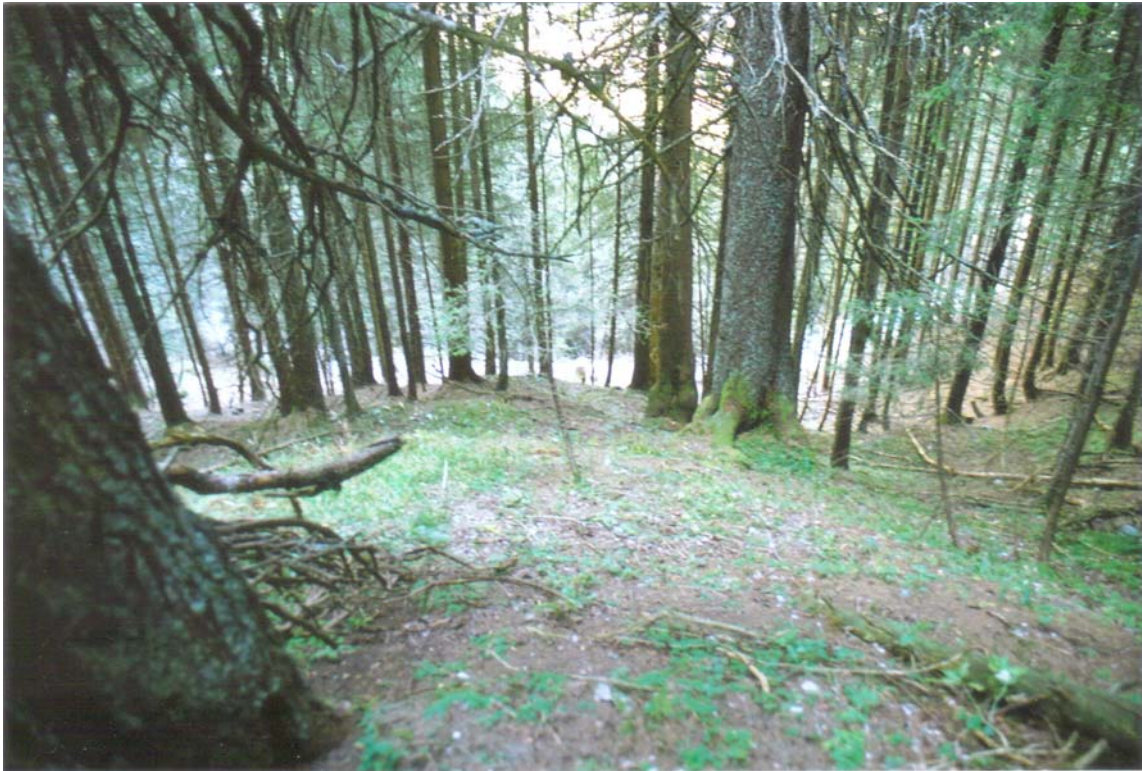
**Fotostandort 11**

Fotostandort bei Fichte Ø 90 cm, 74 m oberhalb Dürrenwaldstrasse, bzw. ca. 50 m unterhalb oberem Waldrand. Blick hangaufwärts auf Rippe mit starkem Graswuchs aber ohne Waldverjüngung. Hier muss angepflanzt werden.

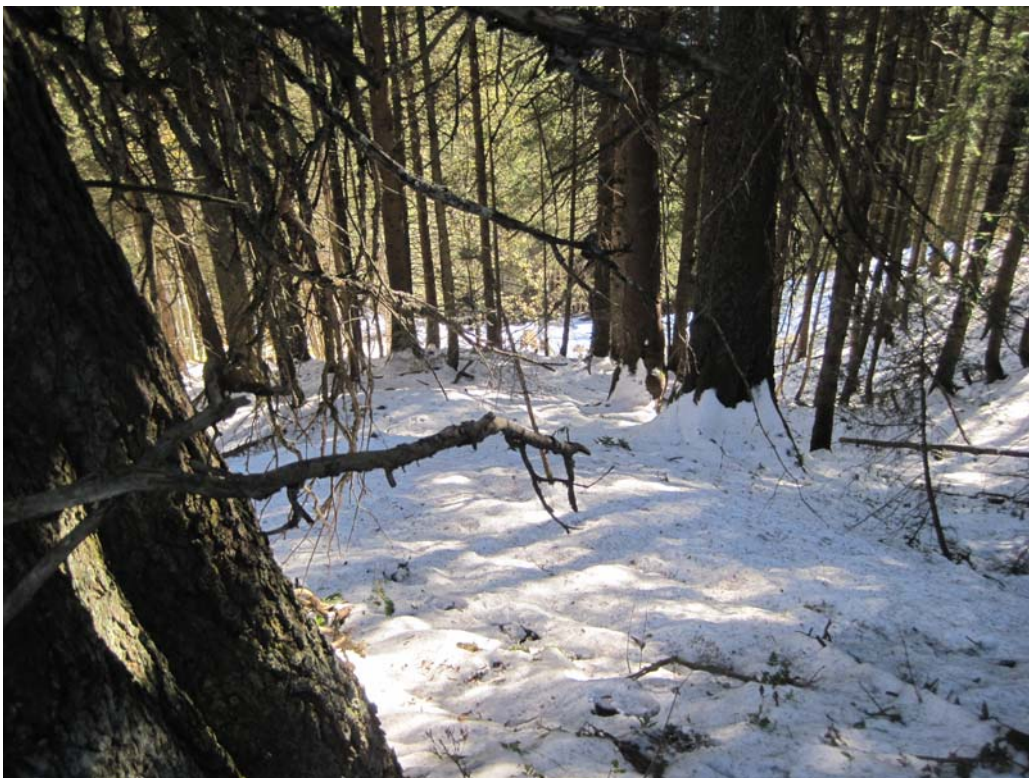
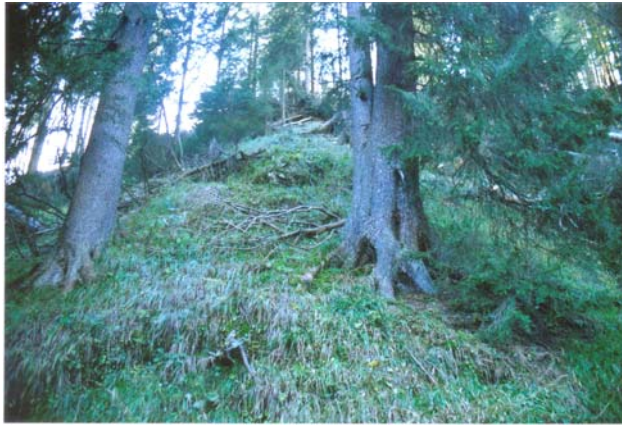
Fotostandort 12

Fotostandort bei Fichte Ø 90 cm, 74 m oberhalb Dürrenwaldstrasse, bzw. ca. 50 m unterhalb oberem Waldrand. Blick hangabwärts. Hier ist eine Durchforstung vorgesehen.
29.10.2007
