Nachhaltigkeit und Erfolgskontrolle im Schutzwald (NaiS)

Weiserflächen-Netz Obwalden

Weiserfläche: Vorder Langiswald

Protokoll Zwischenbegehung 16. Mai 2019

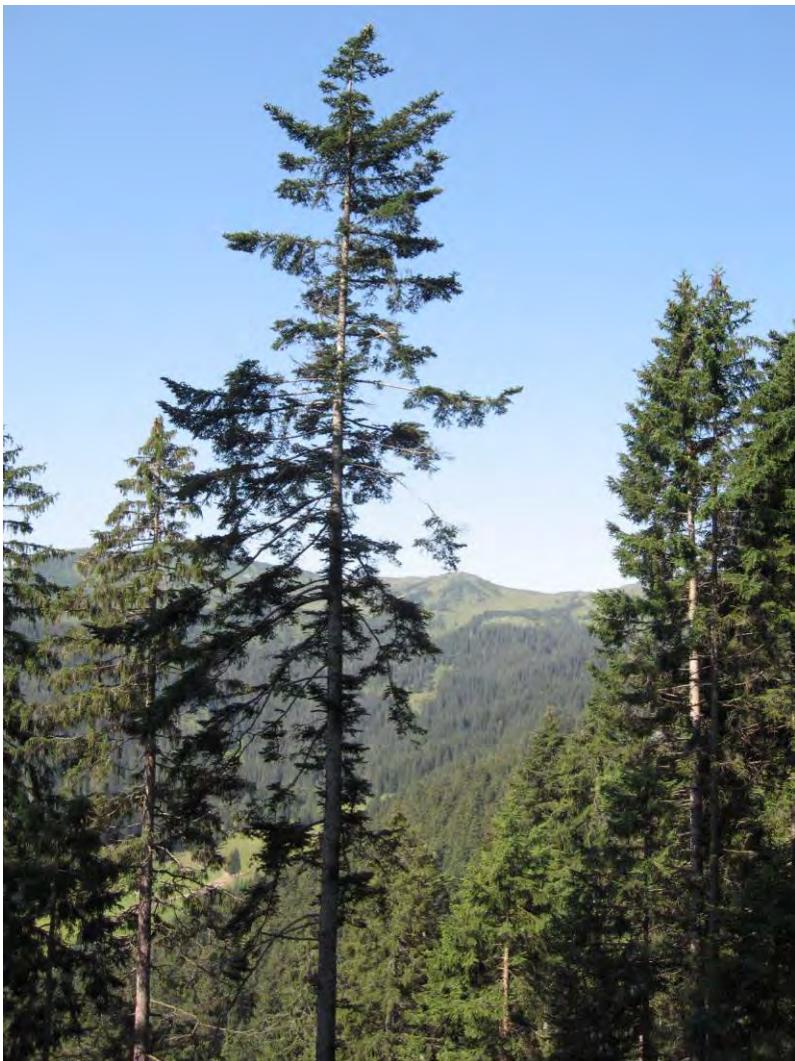
20.07.2007

Fotostandort 1 = NW Ecke der Weiserfläche, Blick in Richtung Trogenegg; Wie wird sich die Krone der Ta nach Freistellung entwickeln?

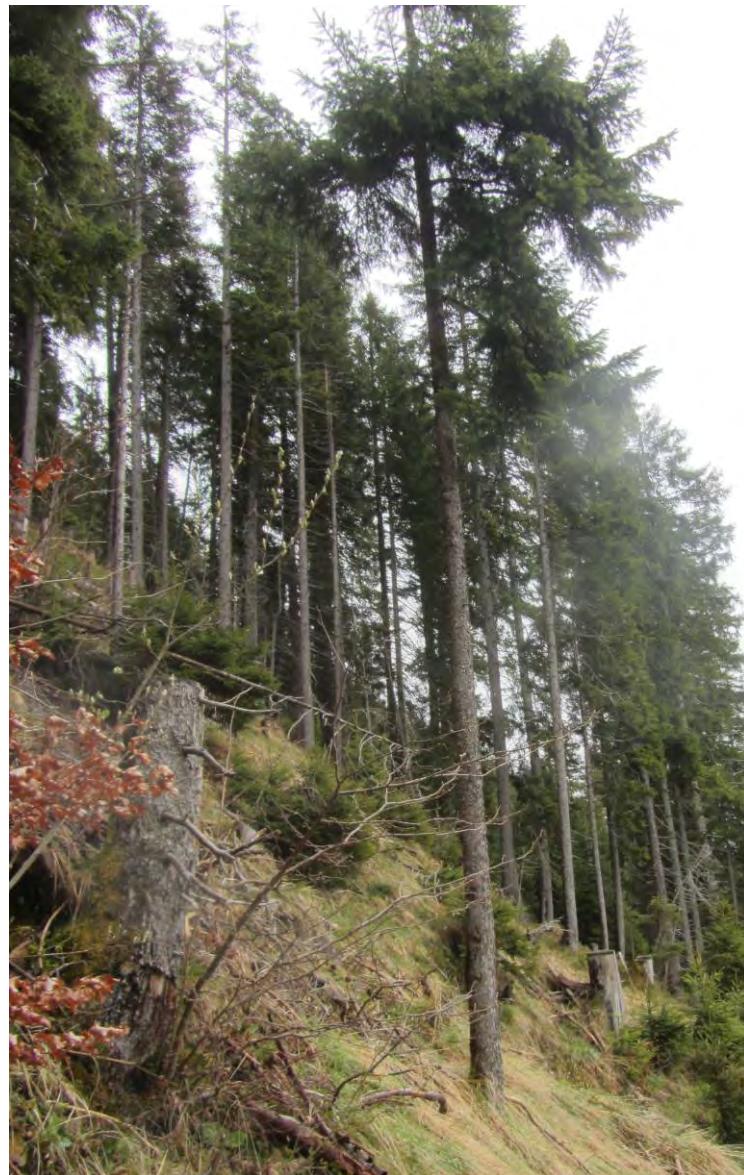
F2: Blick von Westen in die Fläche mit den fälschlicherweise gefällten Bäumen und auf den neuen Schlagrand 06.05.2015

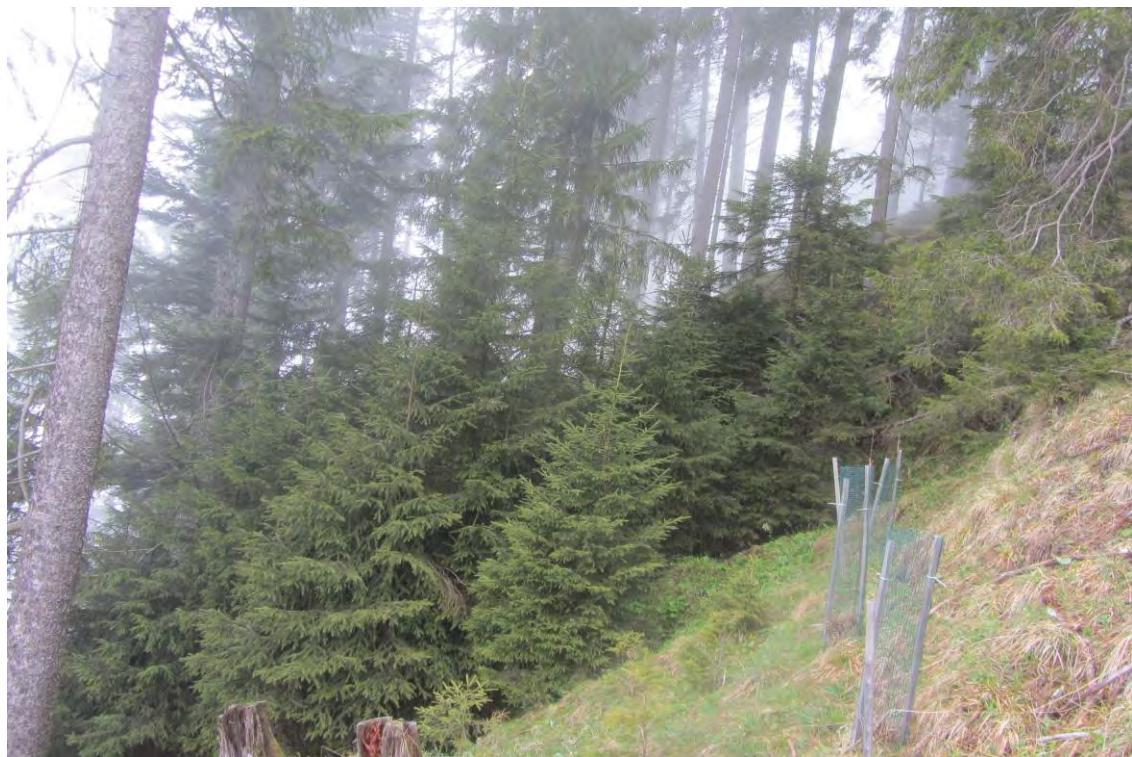
06.05.2015

F3: Gute Entwicklung des Fi-Aufwuchses. Endtriebe der gepflanzten Bergahorne in den Einzelschützen sind verbissen.

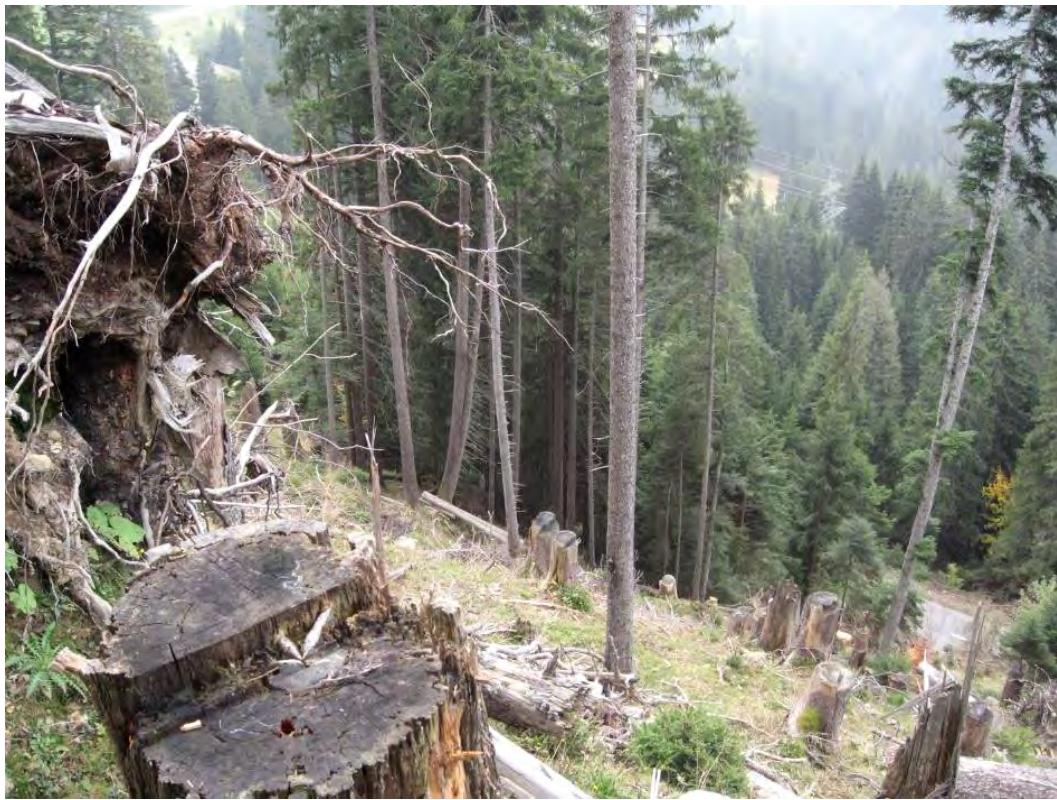
F 4.1: 16.05.2019, neuer Fotostandort bei ehemals F4, Aufnahme talwärts, Entwicklung des Jungwuchses

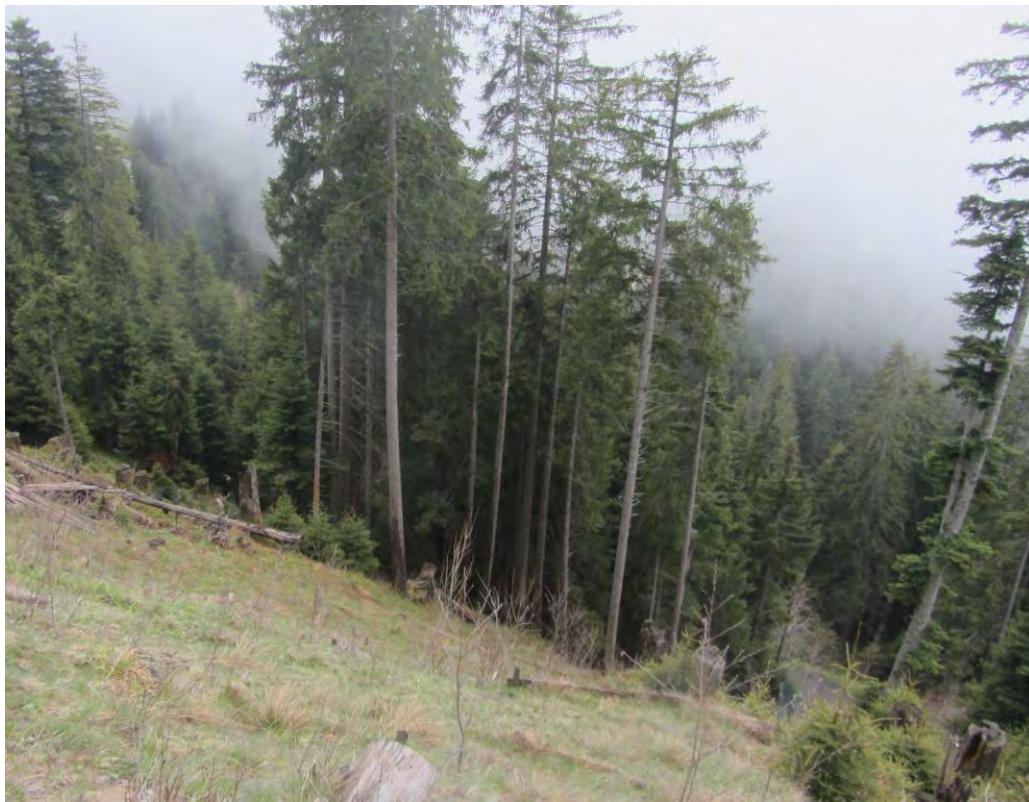
F5: Entwicklung der Weidenstecklinge und der Erlen auf der verbauten Hangrutschfläche, 06.05.2015

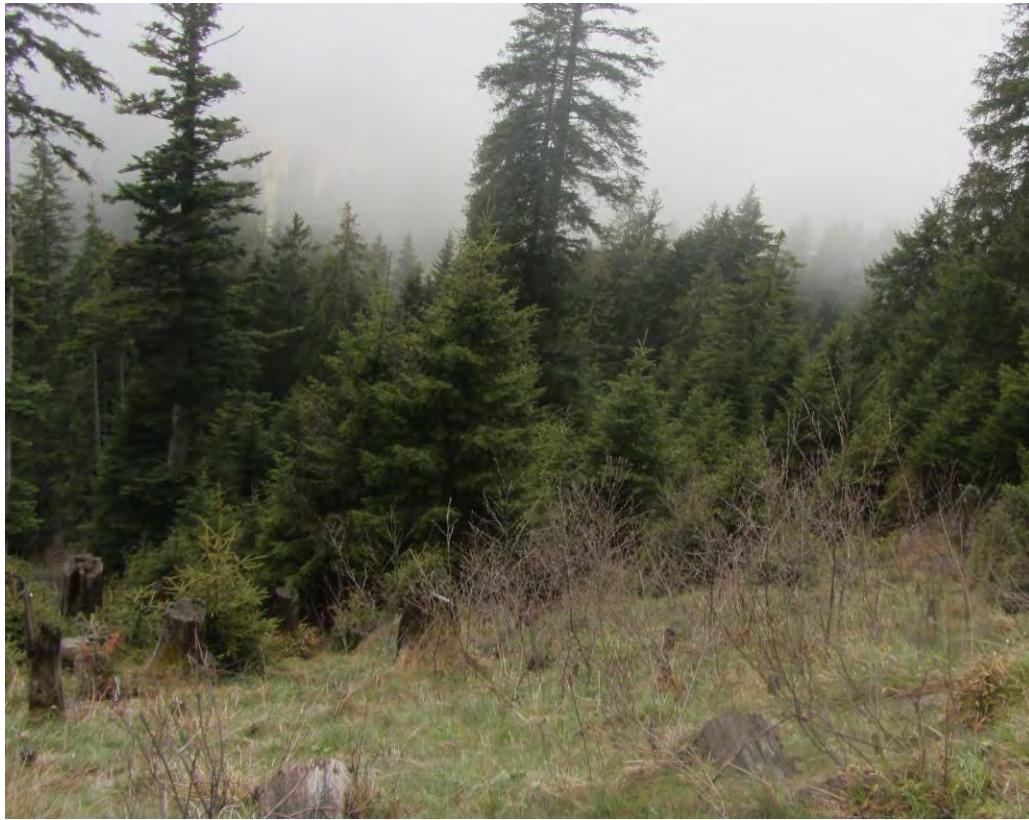
06.05.2015

F6: Blick in die Sturmfläche nach Südwesten. Entwicklung des Fi-Aufwuchses, der Weidenstecklinge und Erlenaufwüchse sowie der Ta im Einzelschutz.

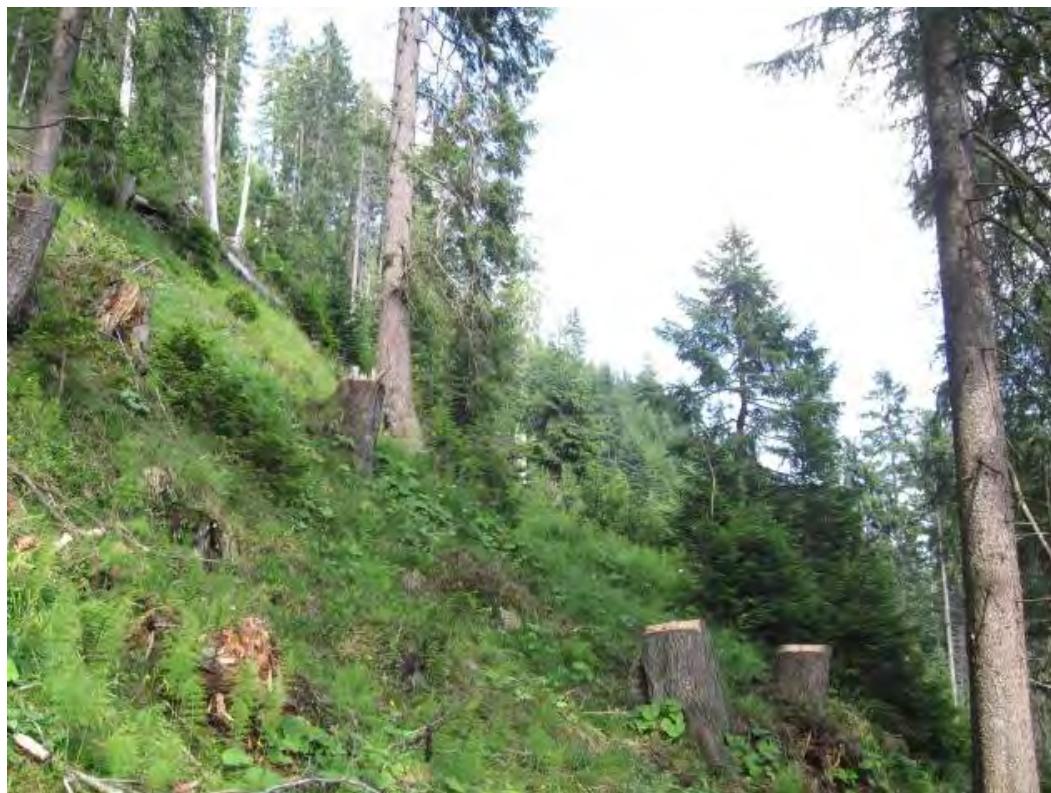
F9: Markanter Zuwachs bei den Fi zu beobachten, 16.05.2019

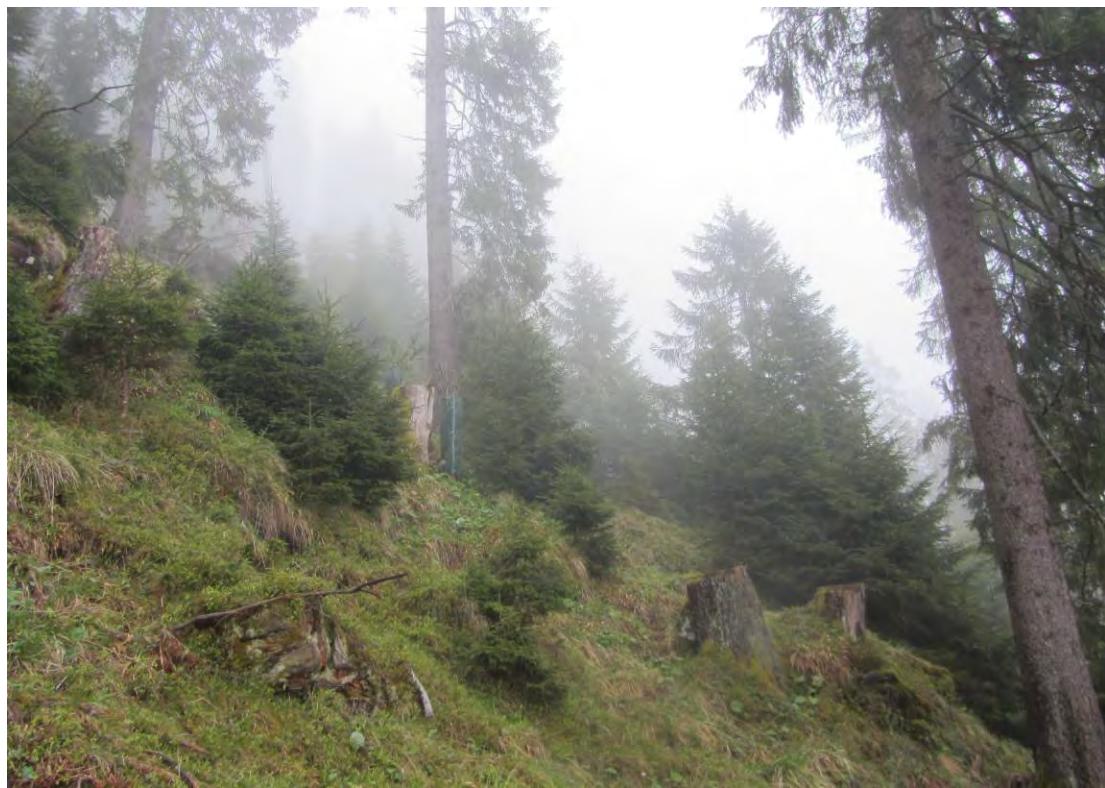
F10: Blick in die durch den Holzschlag 2008 entstandene Lücke, Aufwuchs von Fi und Ta. Ta gepflanzt + geschützt, Fi teilweise gepflanzt, teilweise natürlich
06.05.2015

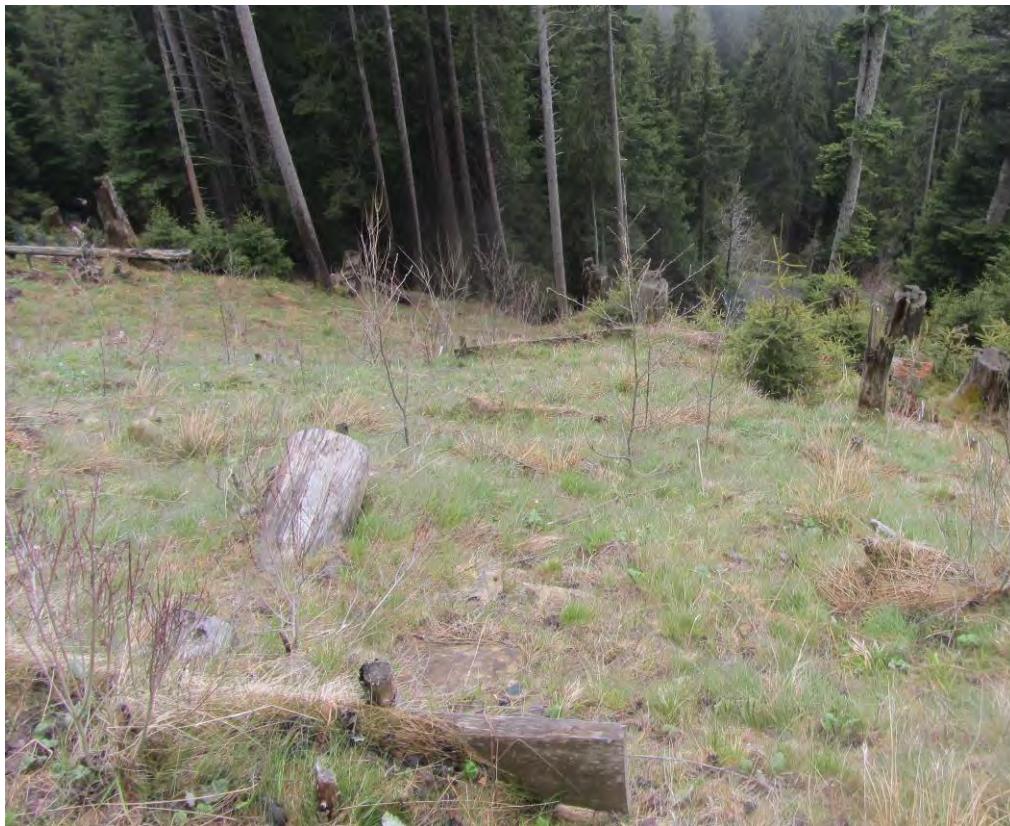
F13: Aufnahme der verbauten Rutschfläche. Ausgetriebene Weidenstecklinge und Erlen auf der Fläche anzutreffen (0.4 bis 0.8 m gross)
06.05.2015.

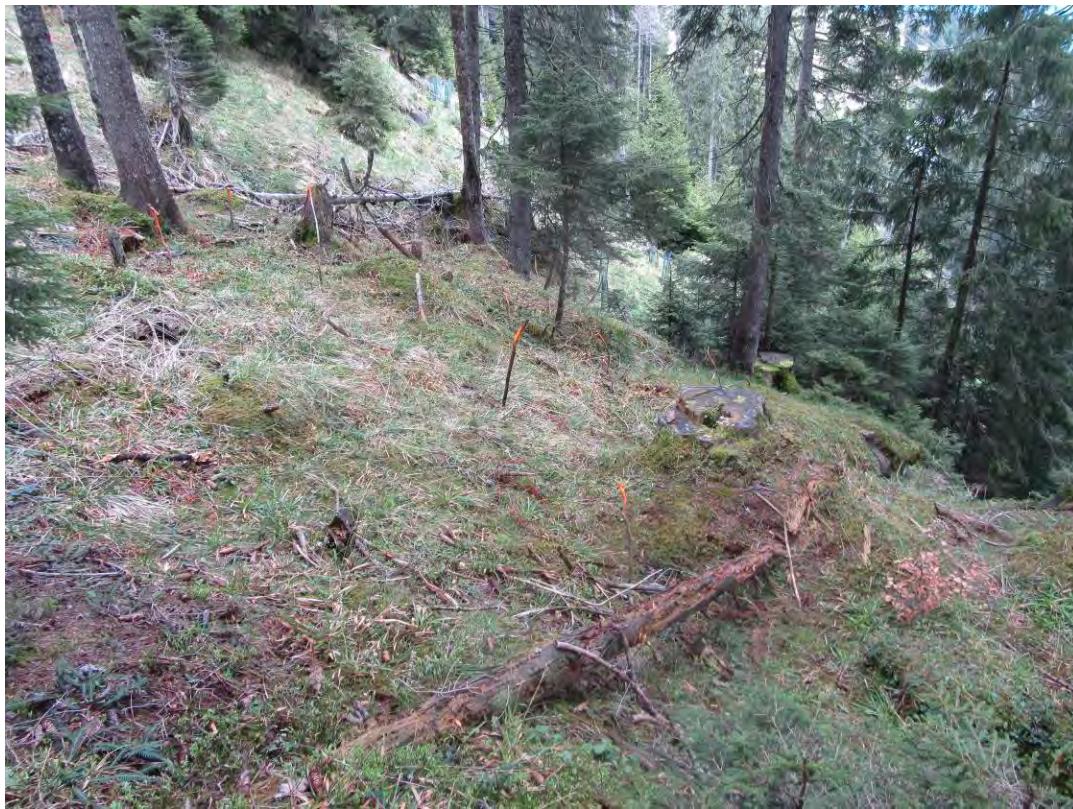
F13: Gepflanzte Erlen und Weiden haben sich auf der Rutschfläche gut etabliert.
Rutschfläche stabil, 16.05.2019.
