Nachhaltigkeit und Erfolgskontrolle im Schutzwald (NaiS)

Weiserflächen-Netz Obwalden

Weiserfläche: Kleine Schliere/Schwändli

Protokoll Zwischenbegehung 30. April 2021

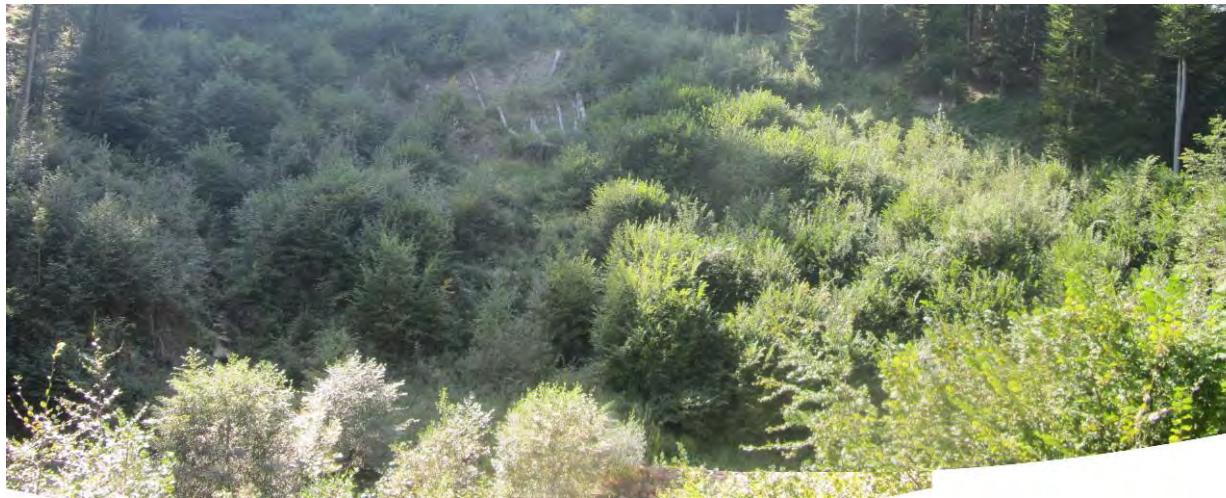
F01 nach Ausführung des Holzschlags

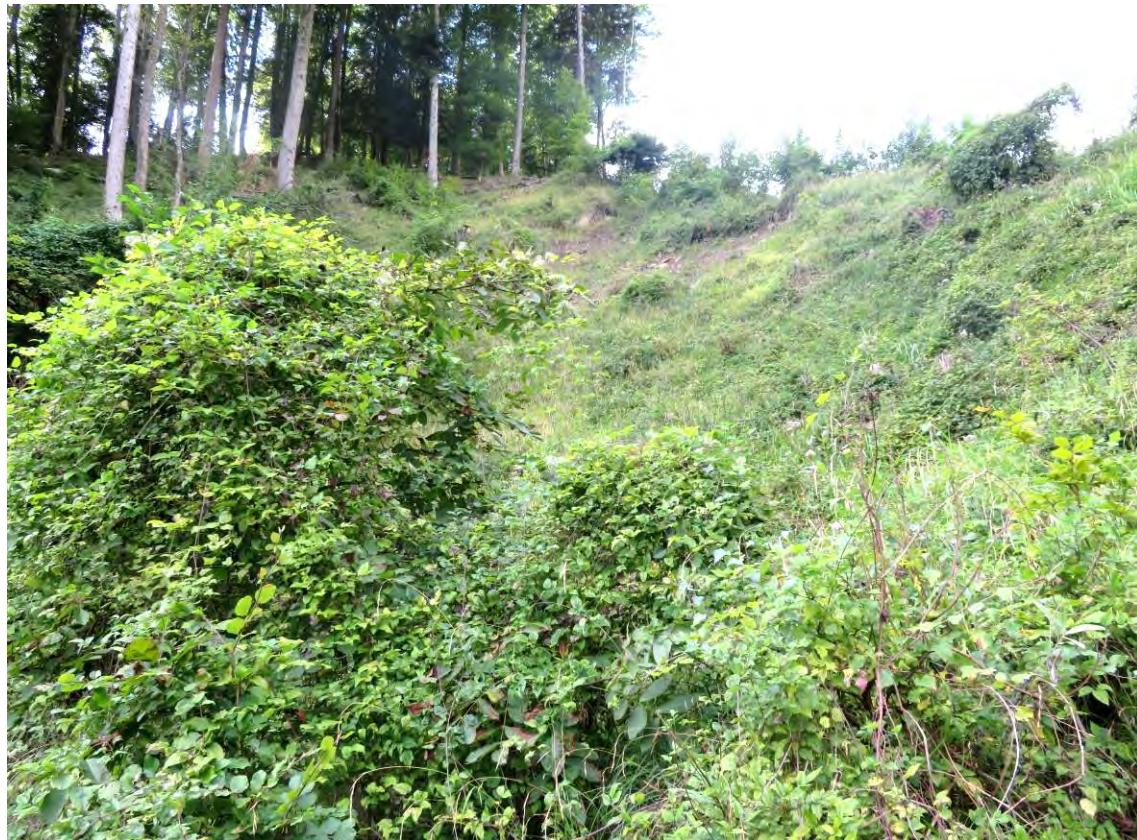
F09, 24.09.2020

F09 Nussbaum wird von Waldrebe eingepackt. Nachriss der Rutschung von 2017
20.09.2018

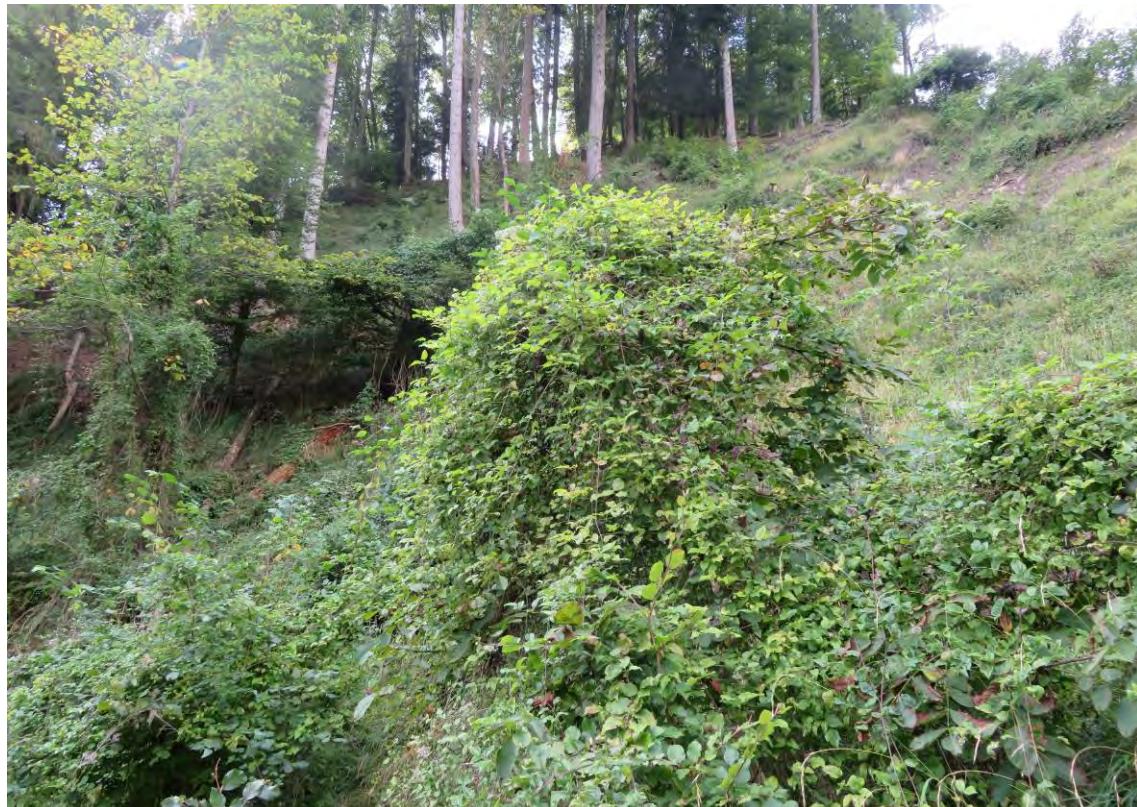
F10, 24.09.2020

F10 gleicher Standort wie F09, Richtung SO. Nussbaum von Waldrebe eingepackt im Hintergrund weitere Verjüngung die bereits von der Waldrebe eingepackt ist 20.09.2018

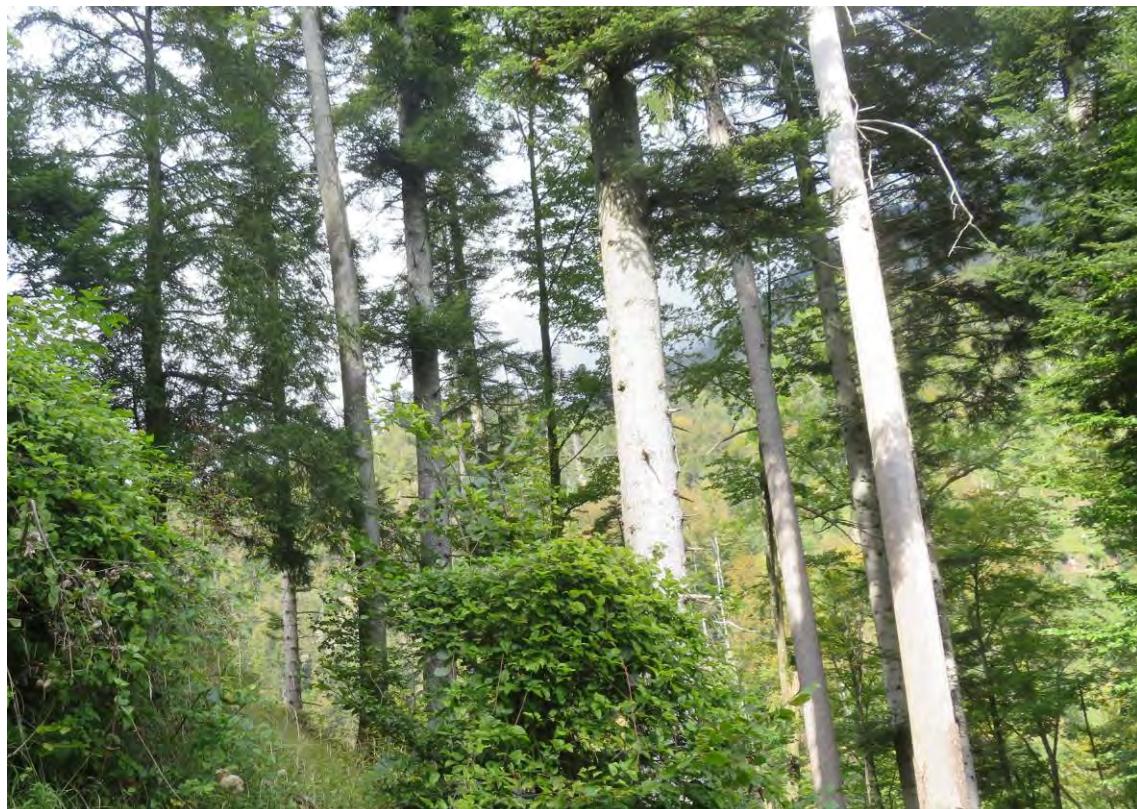
F12, 24.09.2020

F11 gleicher Standort wie F9, Fotorichtung NW. Waldrebe an der Verjüngung unter Schirm gar nicht bis wenig vorhanden, 20.09.2018
