Nachhaltigkeit und Erfolgskontrolle im Schutzwald (NaiS)

Weiserflächen-Netz Obwalden

Weiserfläche: Kleine Schliere/Schwändli

Protokoll Zwischenbegehung 27. November 2025

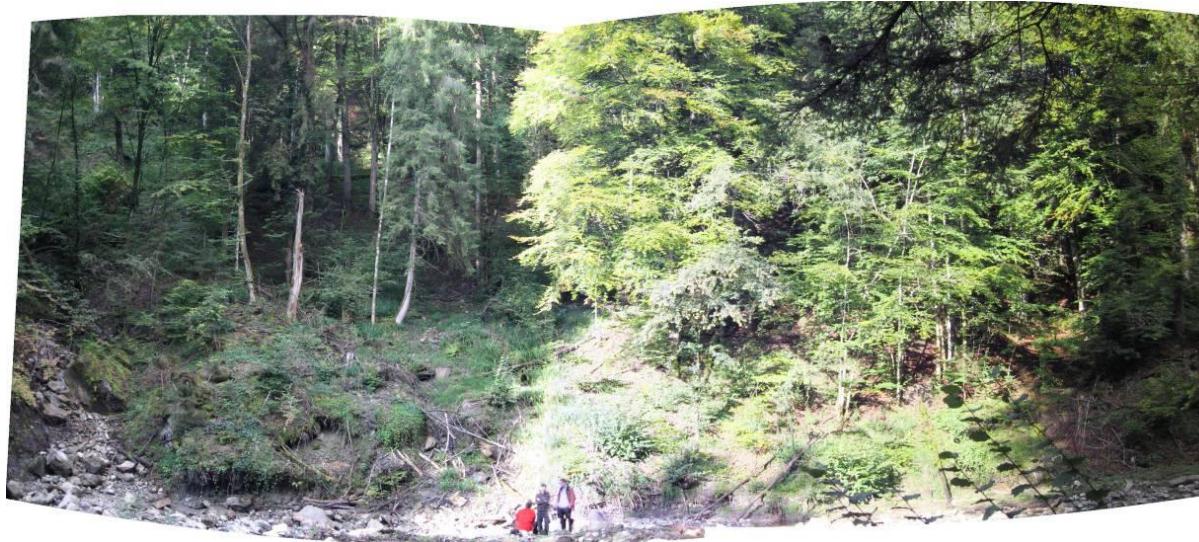
19.09.2007

Fotostandort 1 auf der NO-Seite der Kl. Schlieren, neben einem Stock markiert mit roter Farbe; Blick über die NO-Grenze in den unteren Teil der Weiserfläche (direkter Gerinneeinhang)

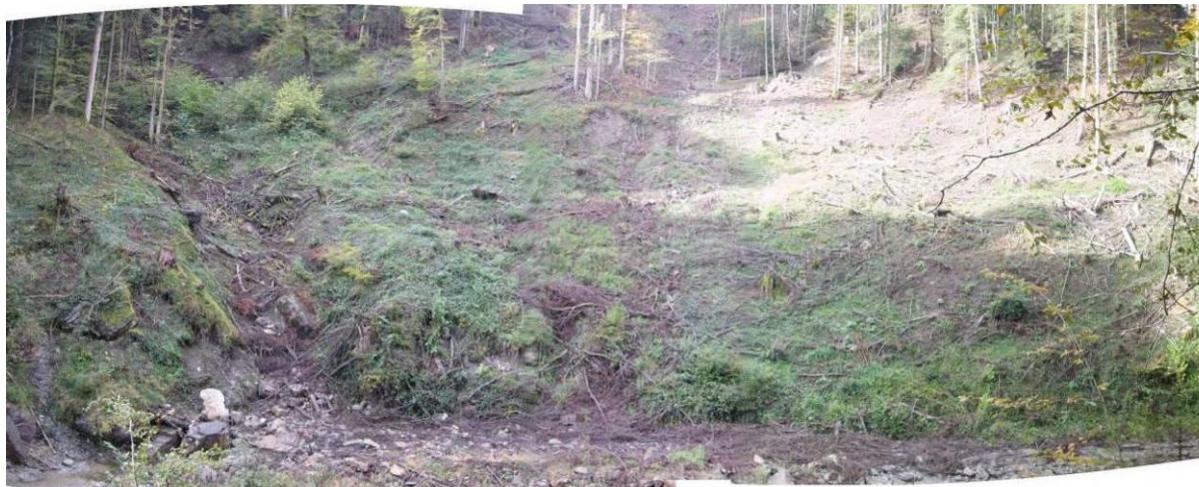
24.10.2009

F01 nach Ausführung des Holzschlags
