Nachhaltigkeit und Erfolgskontrolle im Schutzwald (NaiS)

## Weiserflächen-Netz Obwalden

**Weiserfläche: Nübrüechli**

**Protokoll Wirkungsanalyse 12. Mai 2017**

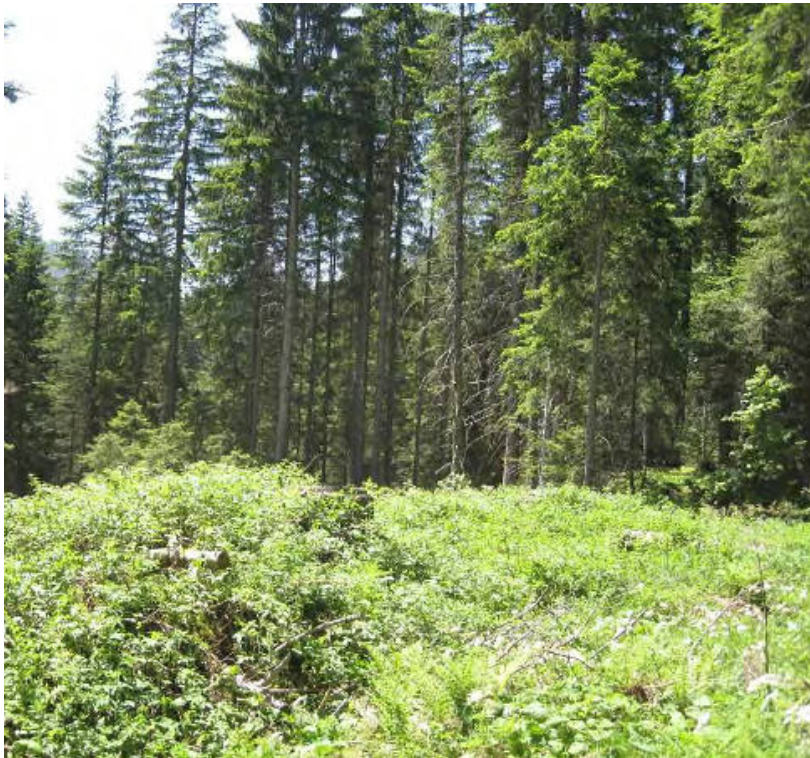
Fotostandort **2\_NW**, 18.06.2013; Bemerkung: Foto der Zwischenbegehung 2015 fehlt.
