Nachhaltigkeit und Erfolgskontrolle im Schutzwald (NaiS)

Weiserflächen-Netz Obwalden

Weiserfläche: Grünenwald

Protokoll Zwischenbegehung 23.04.2021

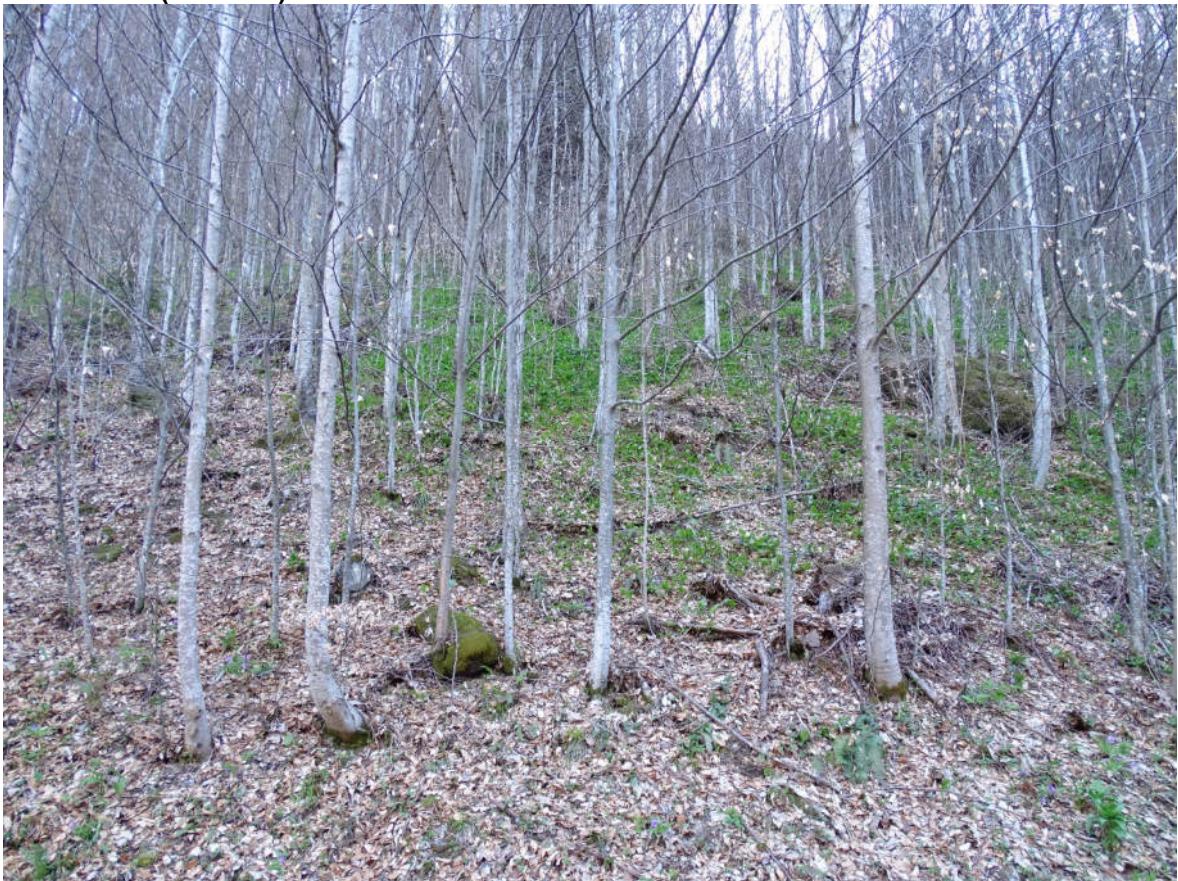
Fotostandort 9 neu (Foto 9A)

An oberer nördlicher Ecke der Weiserfläche bei Ahorn Ø 52 cm. Blick bergab Richtung Süd.

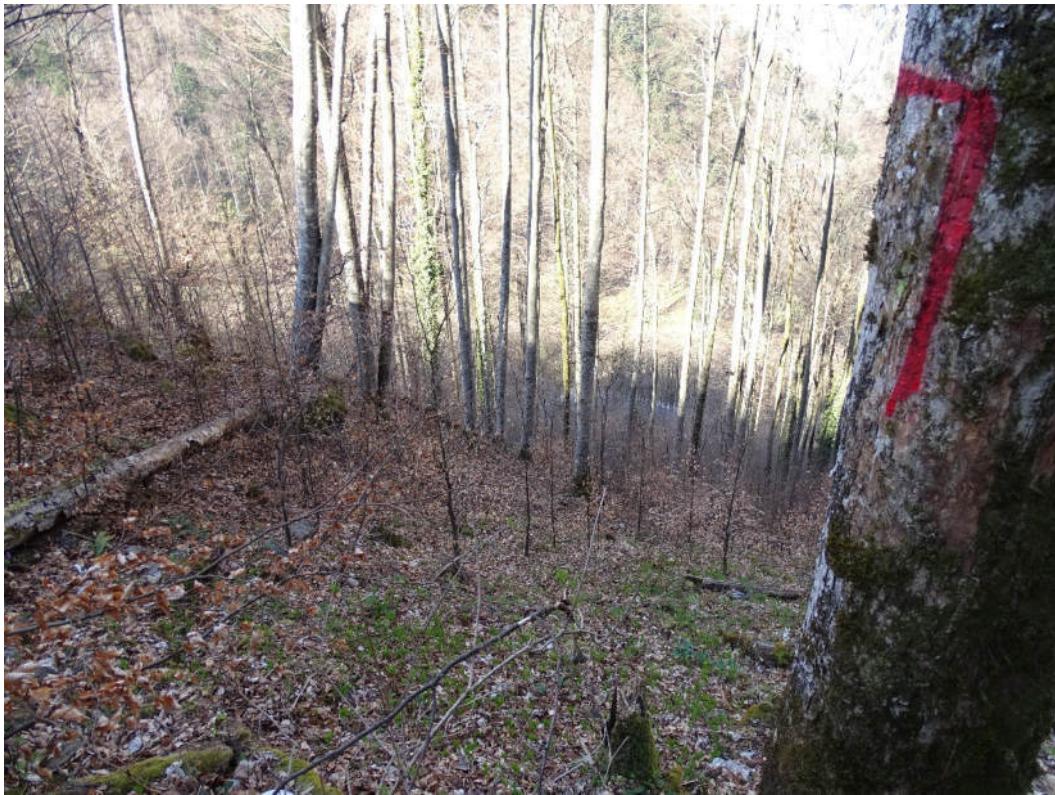
Fotostandort 9 neu (Foto 9B)

An oberer nördlicher Ecke der Weiserfläche bei Ahorn Ø 52 cm. Blick Richtung Süd-Ost.

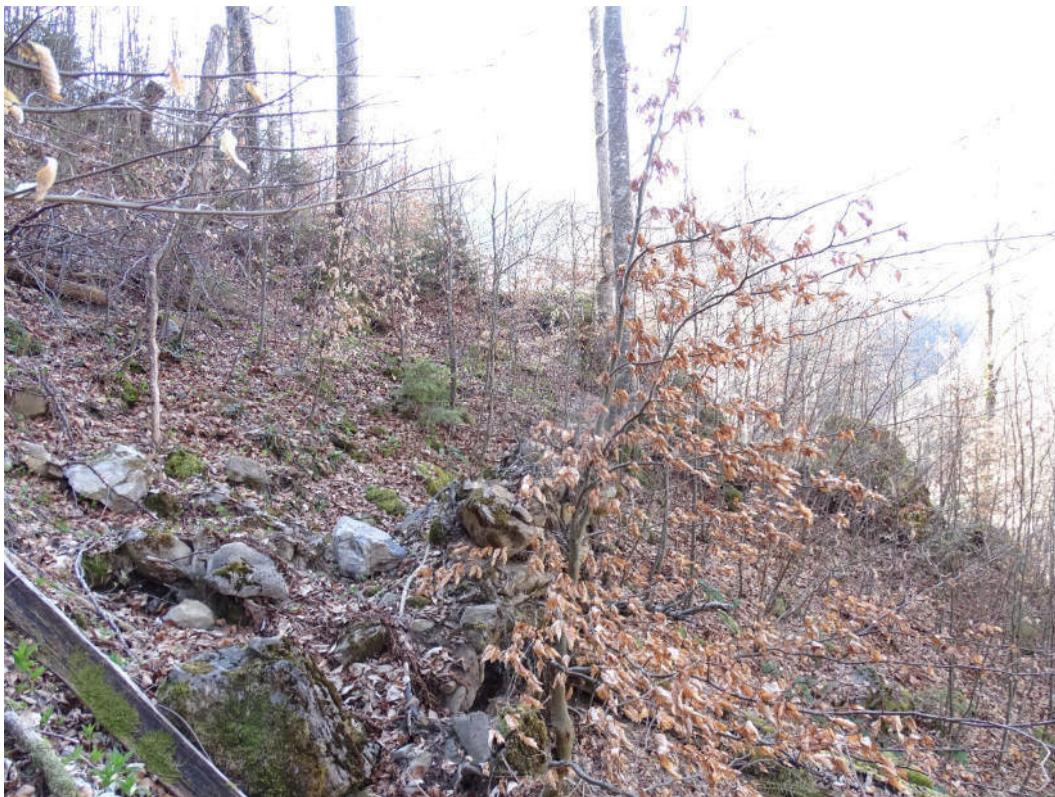
Fotostandort 10 neu ab 2021 (Foto 10A)

An oberer südlicher Ecke bei Metallpfahl oberhalb Stock.

Blick bergauf Richtung Ost.

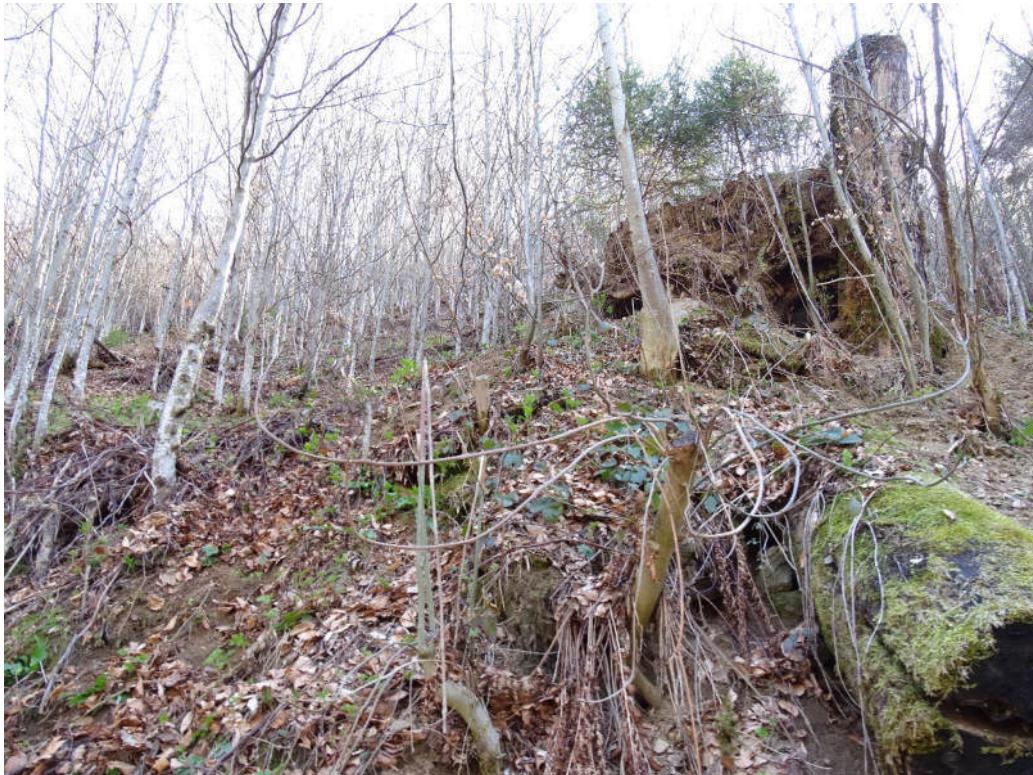
Fotostandort 10 neu ab 2021 (Foto 10B)

An oberer südlicher Ecke bei Metallpfahl oberhalb Stock.

Blick bergauf Richtung Nord.

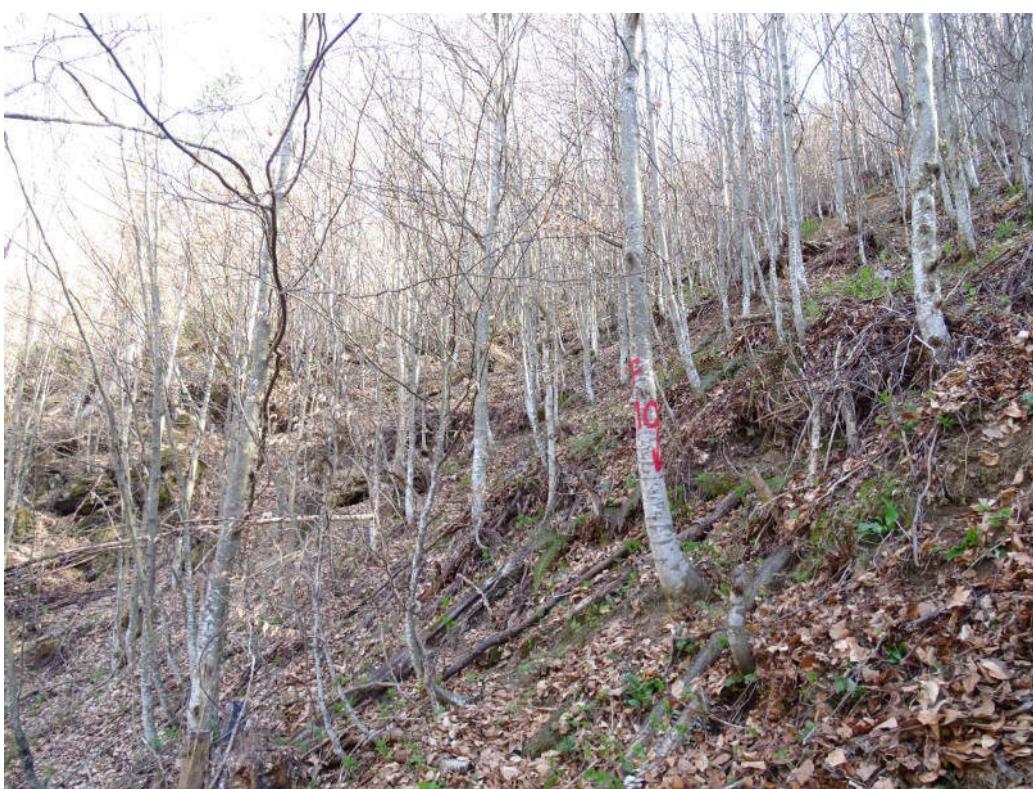
Fotostandort 10 neu ab 2021 (Foto 10C)

An oberer südlicher Ecke bei Metallpfahl oberhalb Stock.

Blick Richtung Nord.

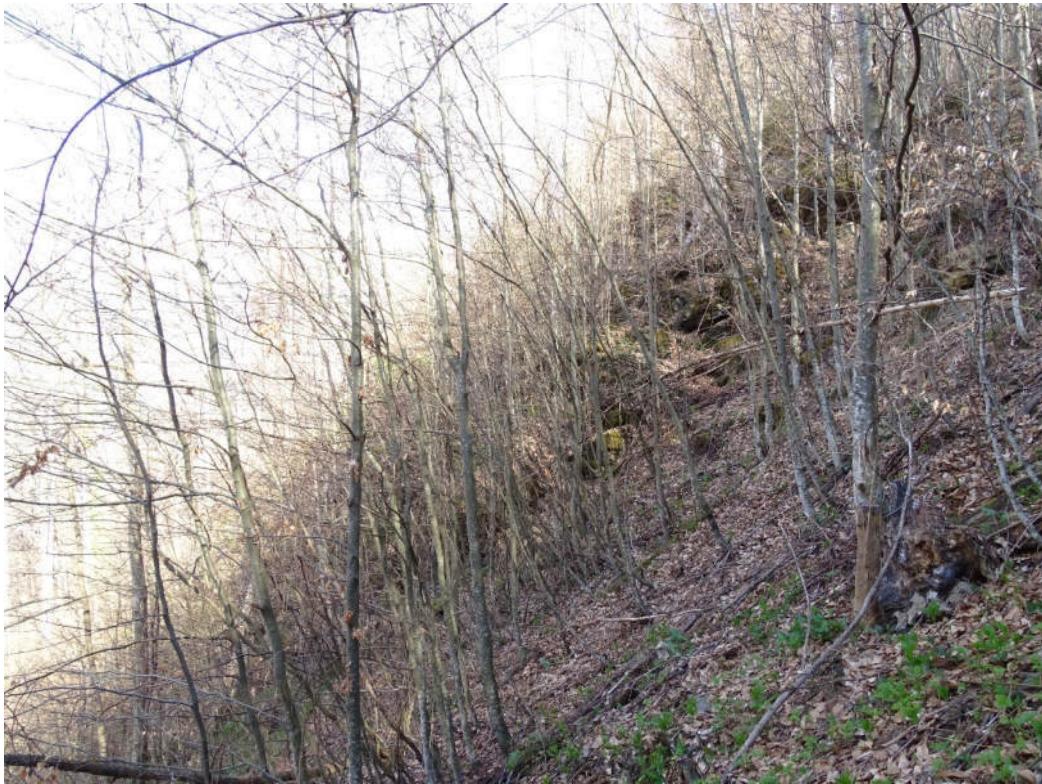
Fotostandort 10 neu ab 2021 (Foto 10D)

An oberer südlicher Ecke bei Metallpfahl oberhalb Stock.

Blick Richtung Nord-West.

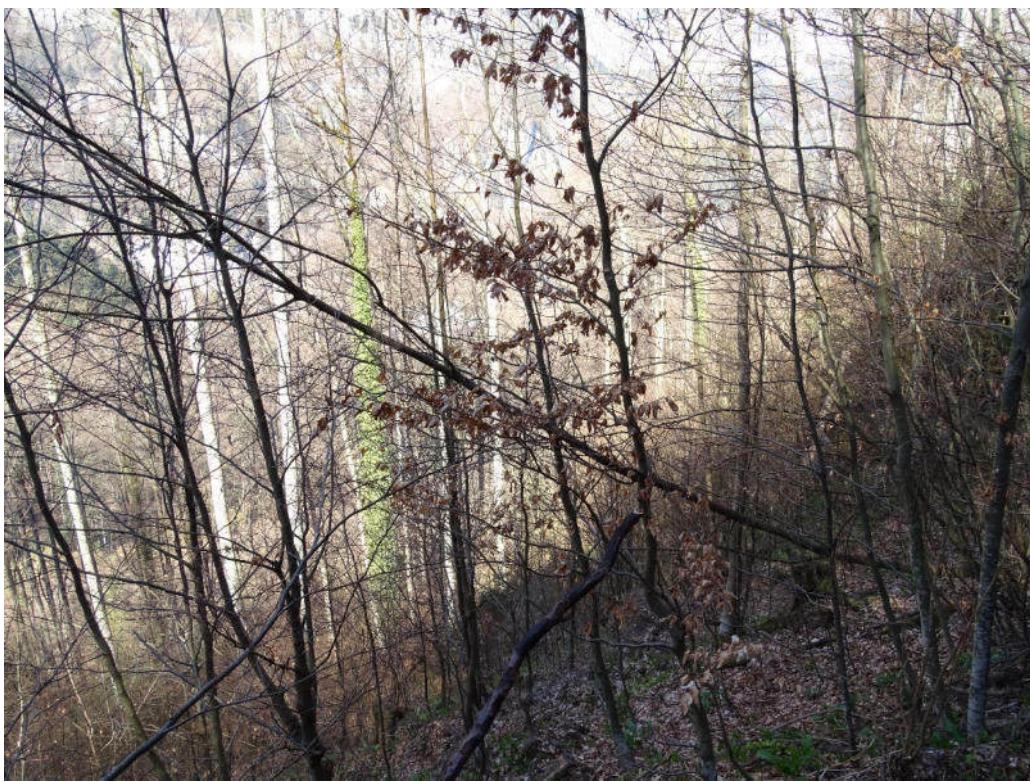
Fotostandort 10 neu ab 2021 (Foto 10E)

An oberer südlicher Ecke bei Metallpfahl oberhalb Stock.

Blick bergab Richtung West.
