Nachhaltigkeit und Erfolgskontrolle im Schutzwald (NaiS)

Weiserflächen-Netz Obwalden

Weiserfläche: Bächen

Protokoll Kontrollgang 10.07.2024

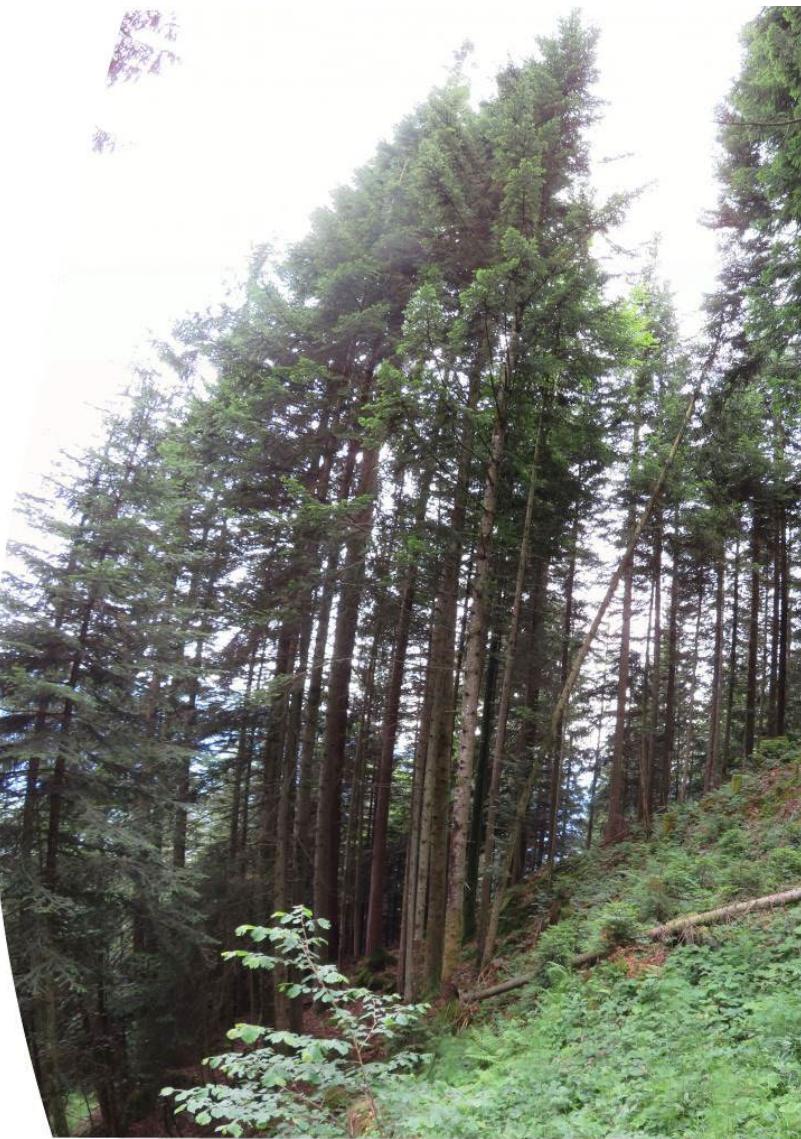
F3 03.07.2018

Weitere Beobachtung der Messfläche hinsichtlich der Entwicklung der Selbstdifferenzierung. Vergleiche Messprotokolle 2007 und 2018 zur Messfläche.

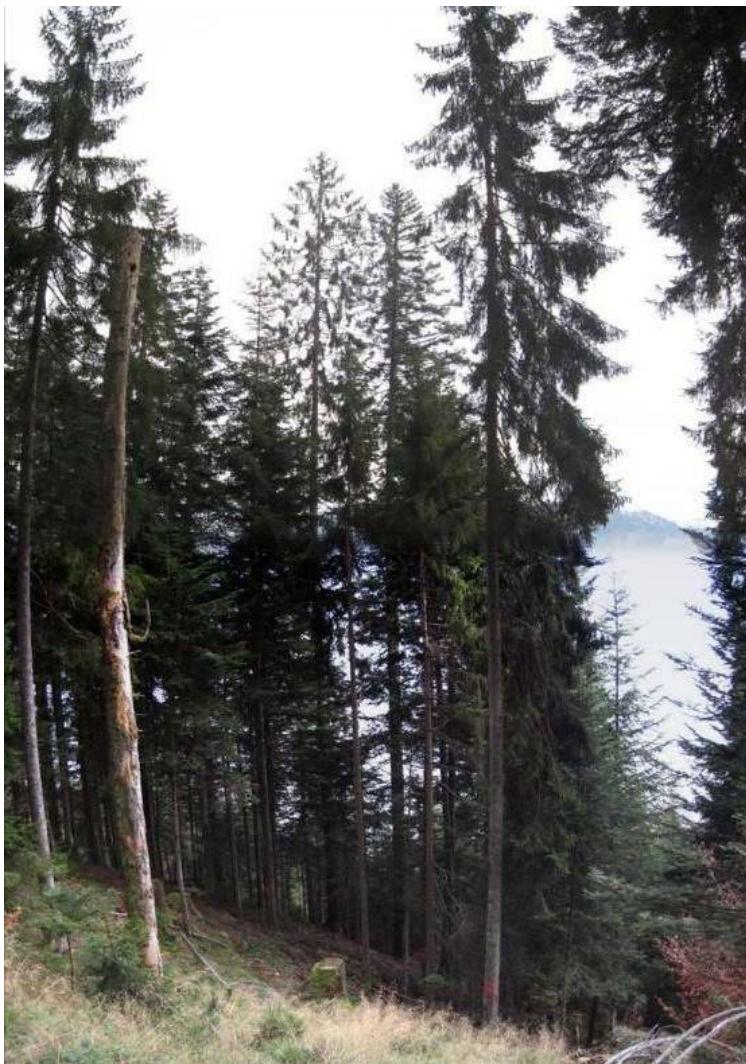
Fotostandort 8 = Blick in die Messfläche von NW
Kommentar siehe Foto 3
29.10.2007
