Nachhaltigkeit und Erfolgskontrolle im Schutzwald (NaiS)

Weiserflächen-Netz Obwalden

Weiserfläche: Rafgarten

Protokoll Zwischenbegehung 03.06.2020

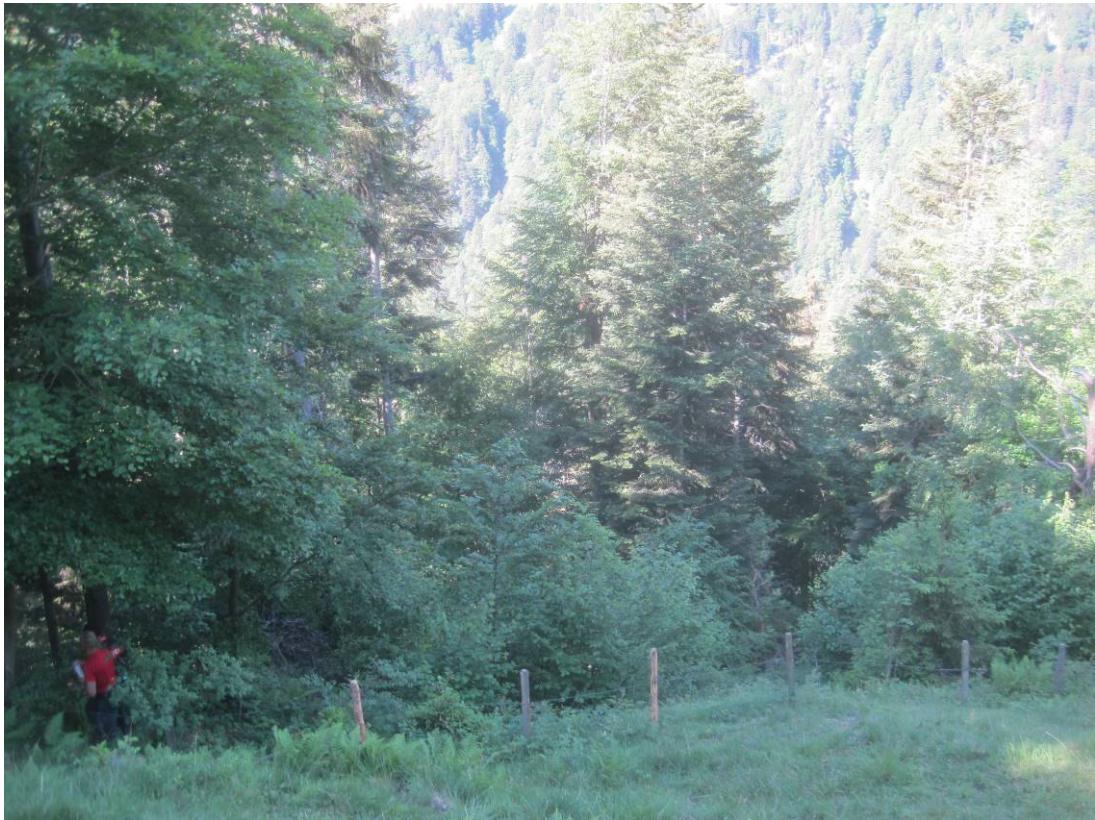
Fotostandort 1

Blick hangabwärts auf obere südliche Ecke der Weiserfläche.
Markierung und Entwicklung Waldrand? **03.06.2020**

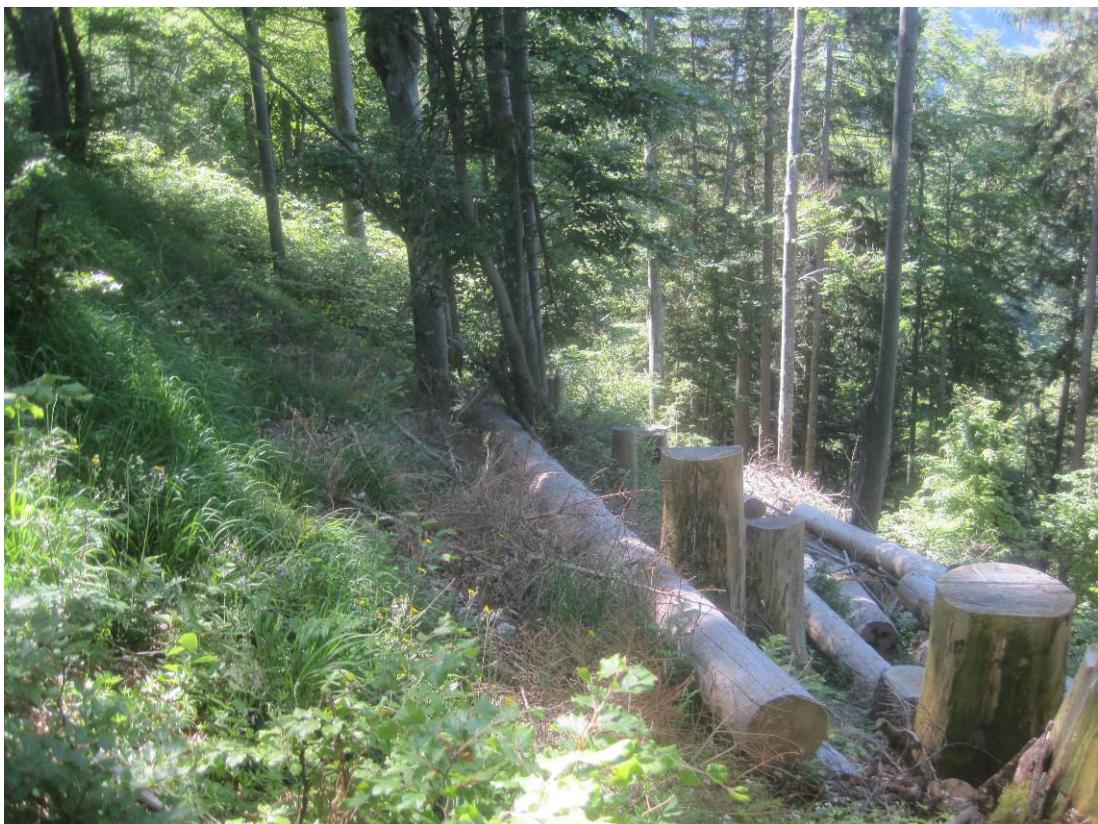
Fotostandort 9

Blick in Verjüngungsöffnung nach Käferholzerei 2004 und 2019. **03.06.2020**
