1 Blick auf Rusch von unten

Änderungen gegenüber 2009:

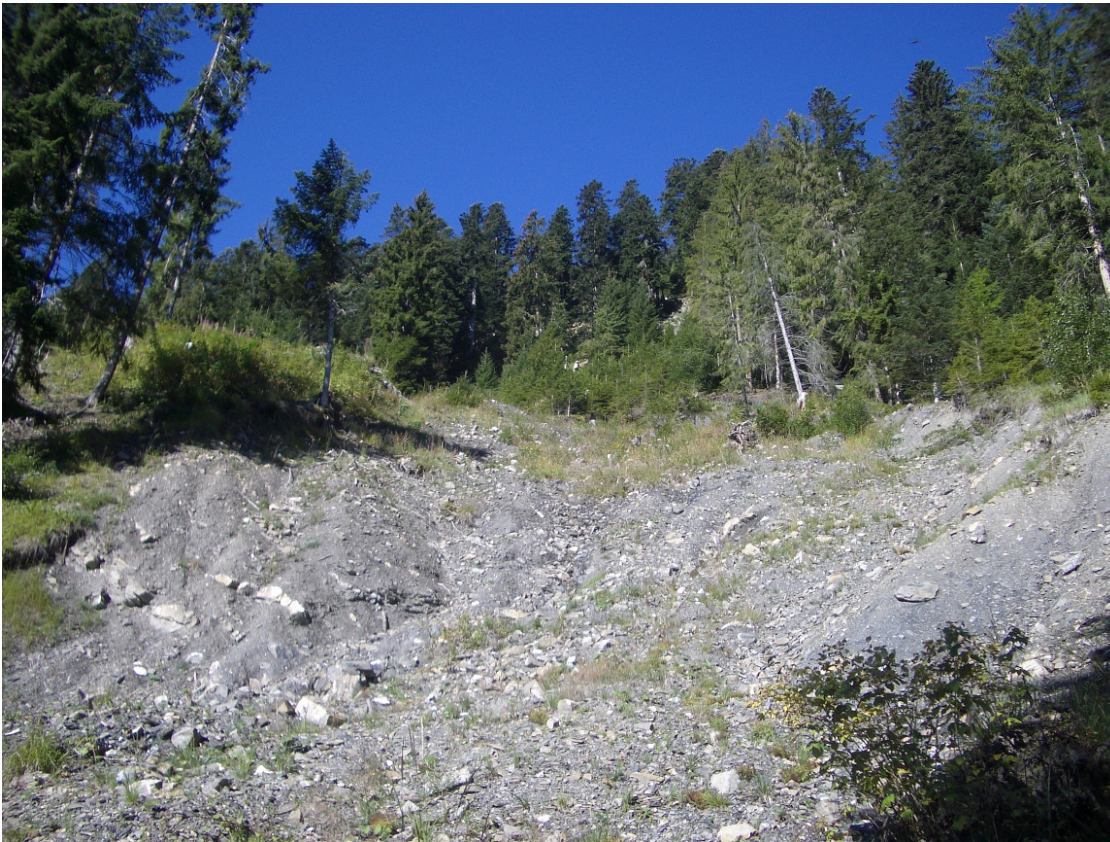
- Rutsch stärker bewachsen
- Auf Kreten viel Fichtensämlinge
- Auf übriger Rutschfläche Weiden, Weisserlen, Eschen, Bergahorn
- Auf 22 a im oberen Rutschteil Weidenstecklinge

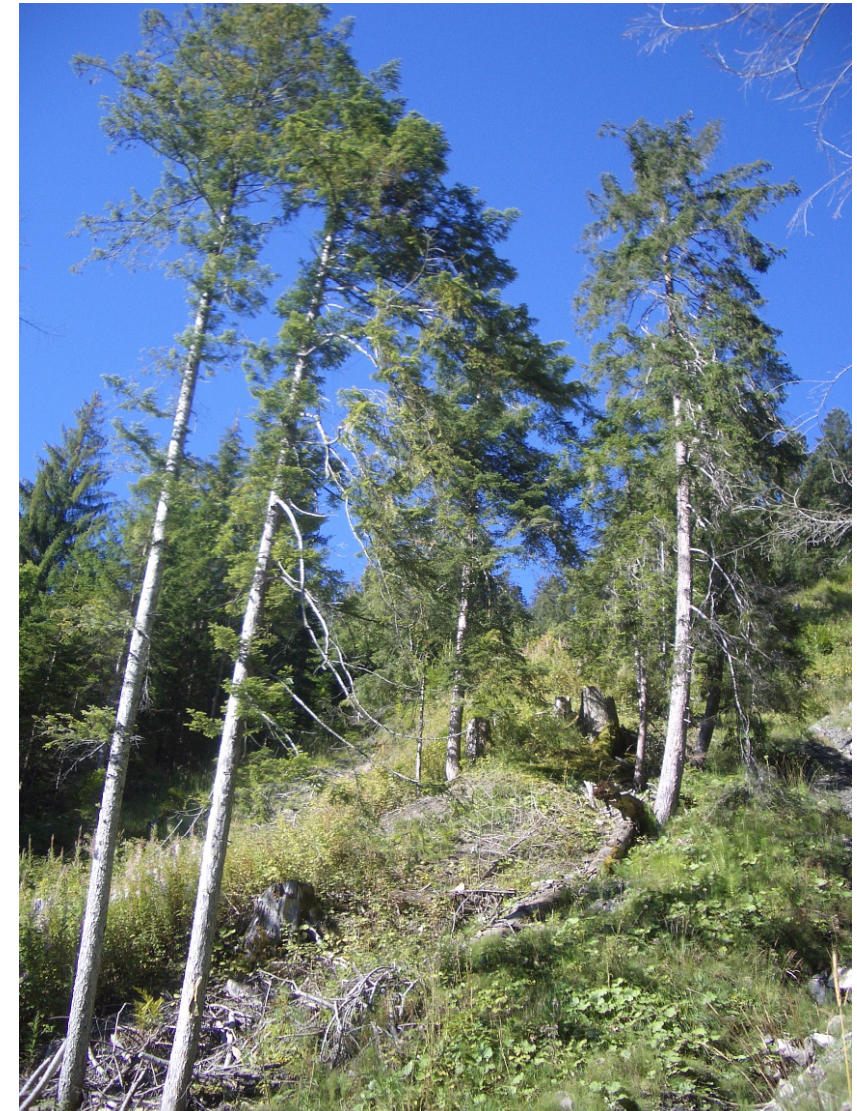
2 Ta und Fi am Rutschrand

Ältere Bäume haben sich erholt
Grasbewuchs ist stärker geworden
