Nachhaltigkeit und Erfolgskontrolle im Schutzwald (NaiS)

## Weiserflächen-Netz Obwalden

**Weiserfläche: Nübrüechli**

**Protokoll Zwischenbegehung 08. Mai 2015**

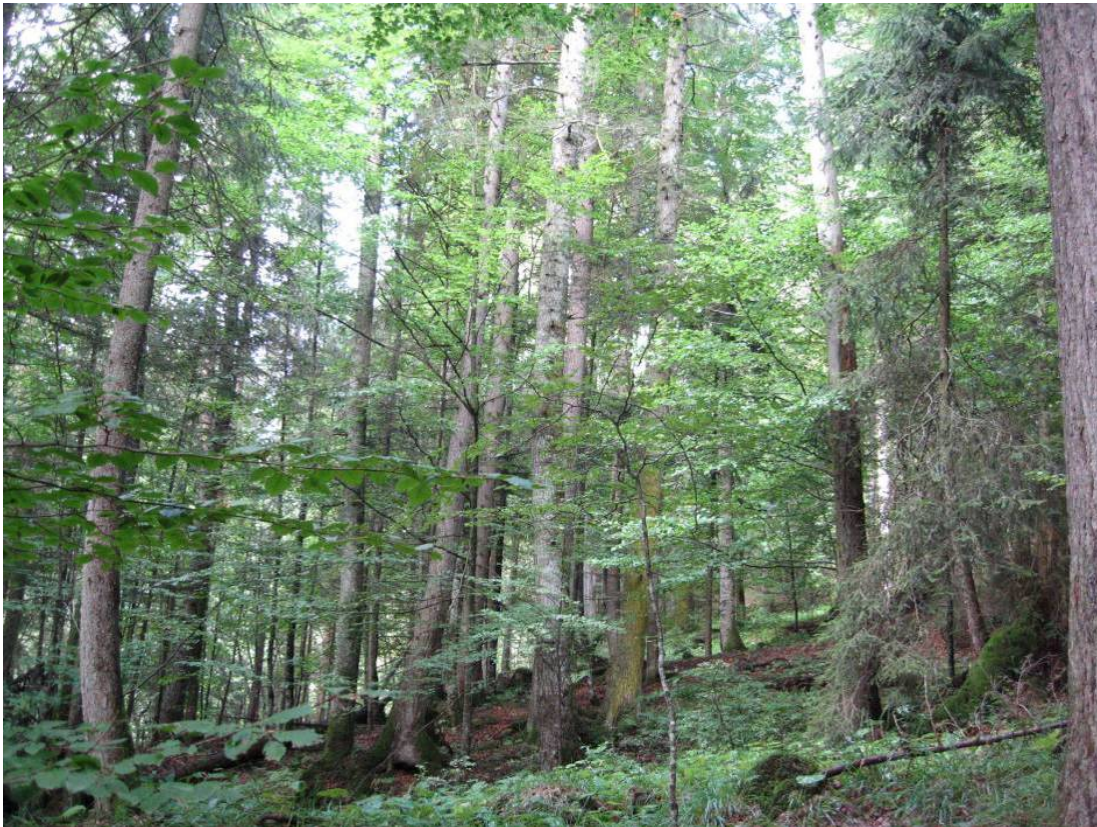
Fotostandort 1: Blick von der SO-Ecke in die Weiserfläche typisches Bild des Bestandes  
22.08.2007

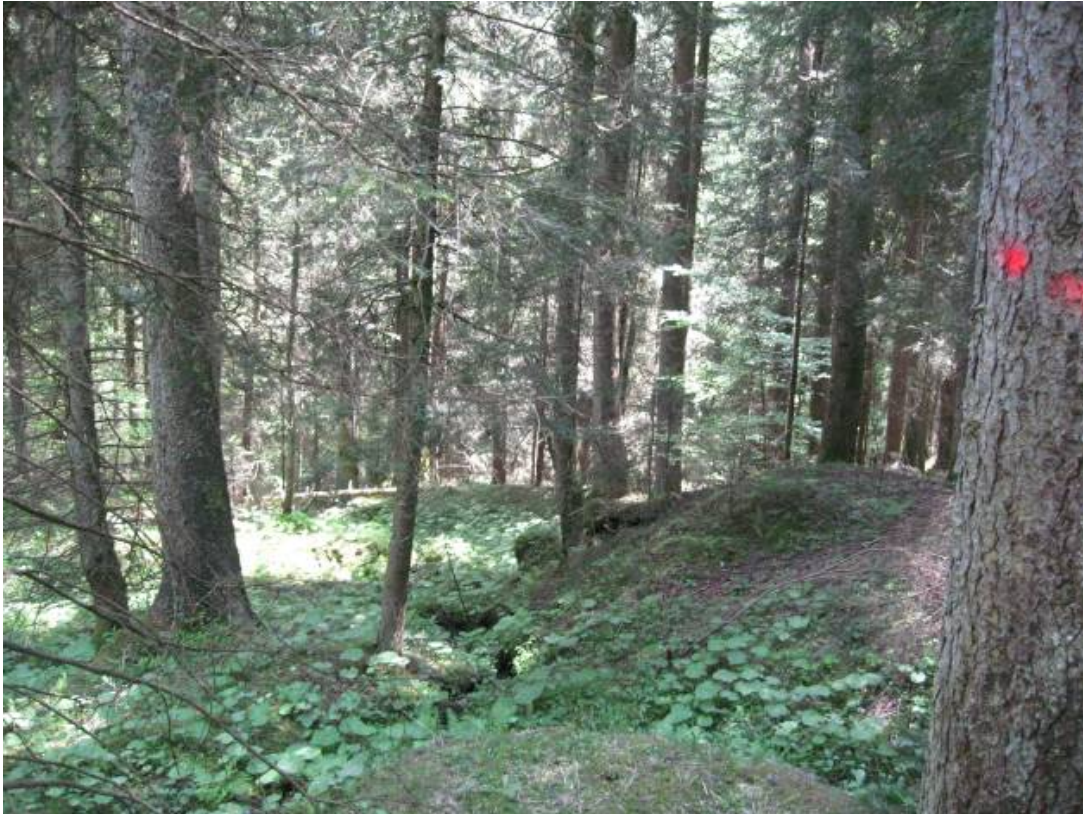
Fotostandort **2\_SO**: Blick nach SO  
23.05.2009

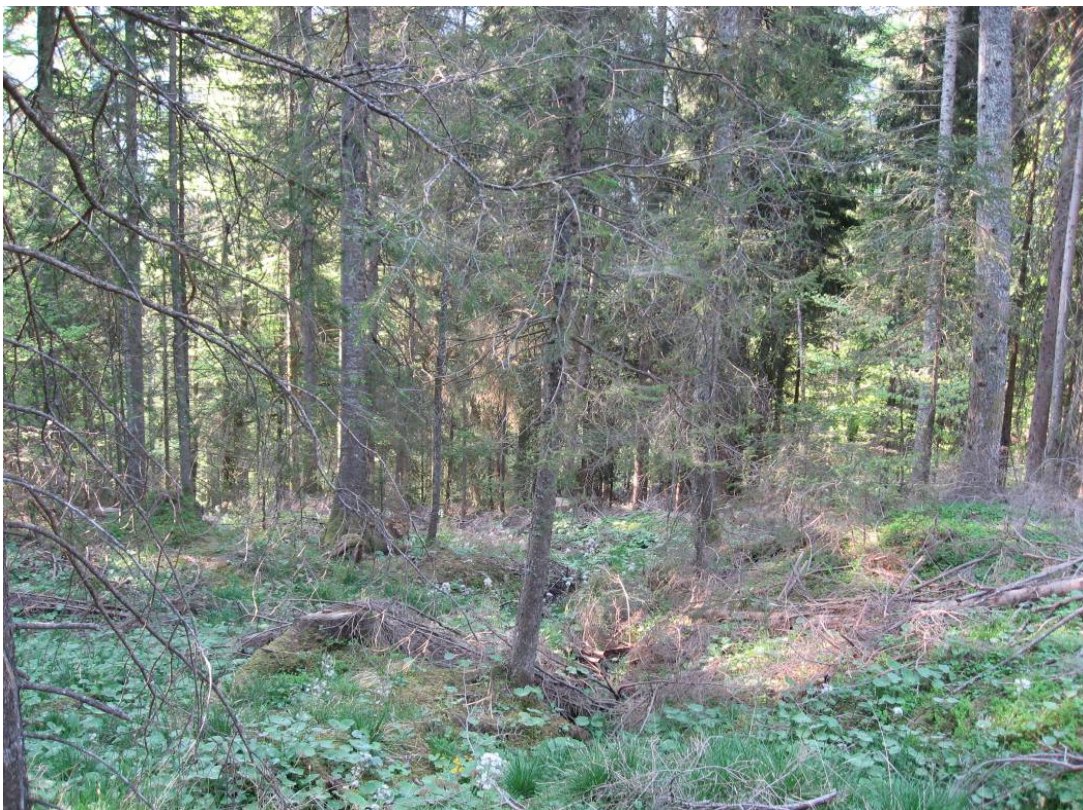
Fotostandort **2\_SO**: 11.05.2011 nach Holzschlag

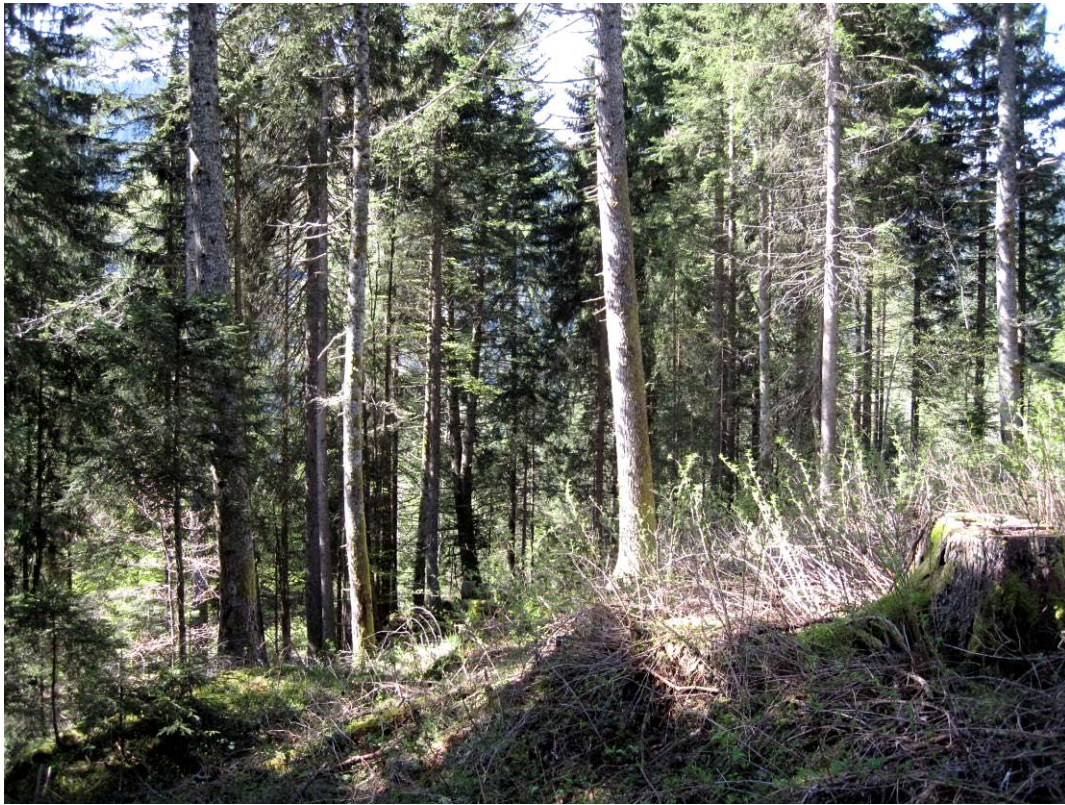
Fotostandort **2\_SW**: 08.05.2015 nach Holzschlag

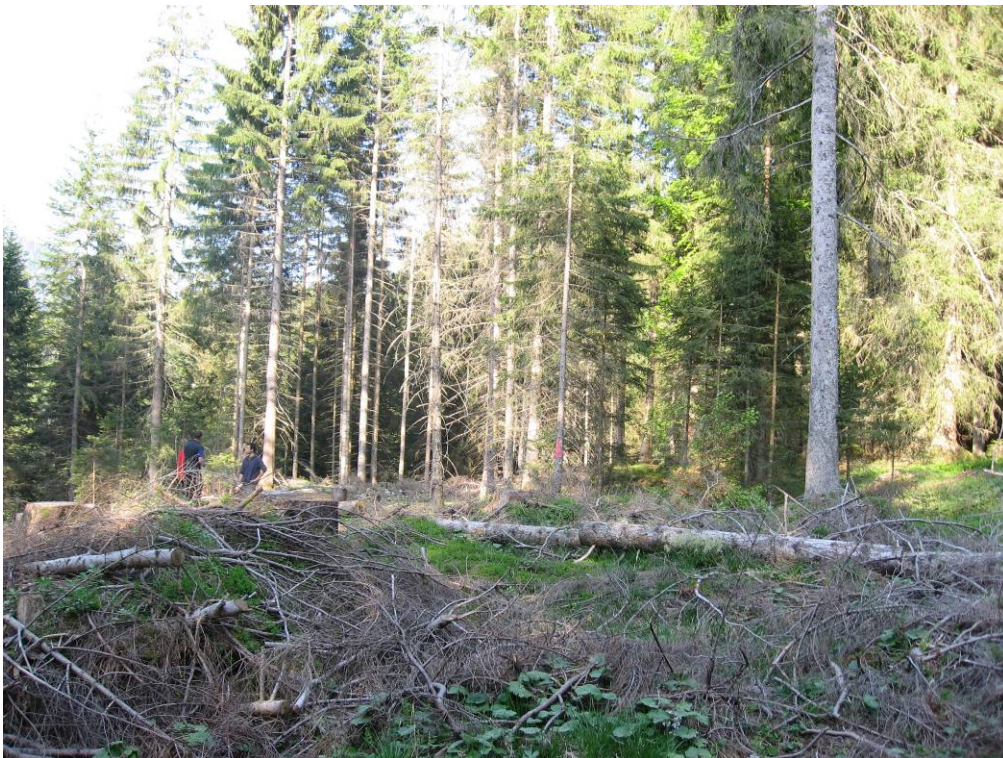
Fotostandort 2\_NW, 11.05.2011 nach Holzschlag

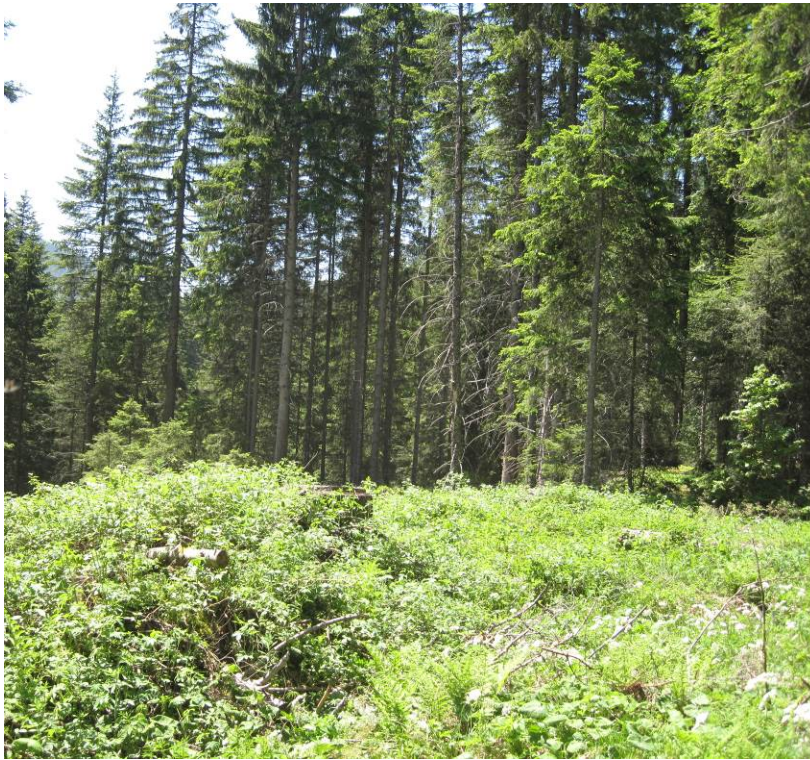
Fotostandort **2\_NW**, 18.06.2013

Bemerkung: Foto der Zwischenbegehung 2015 fehlt.

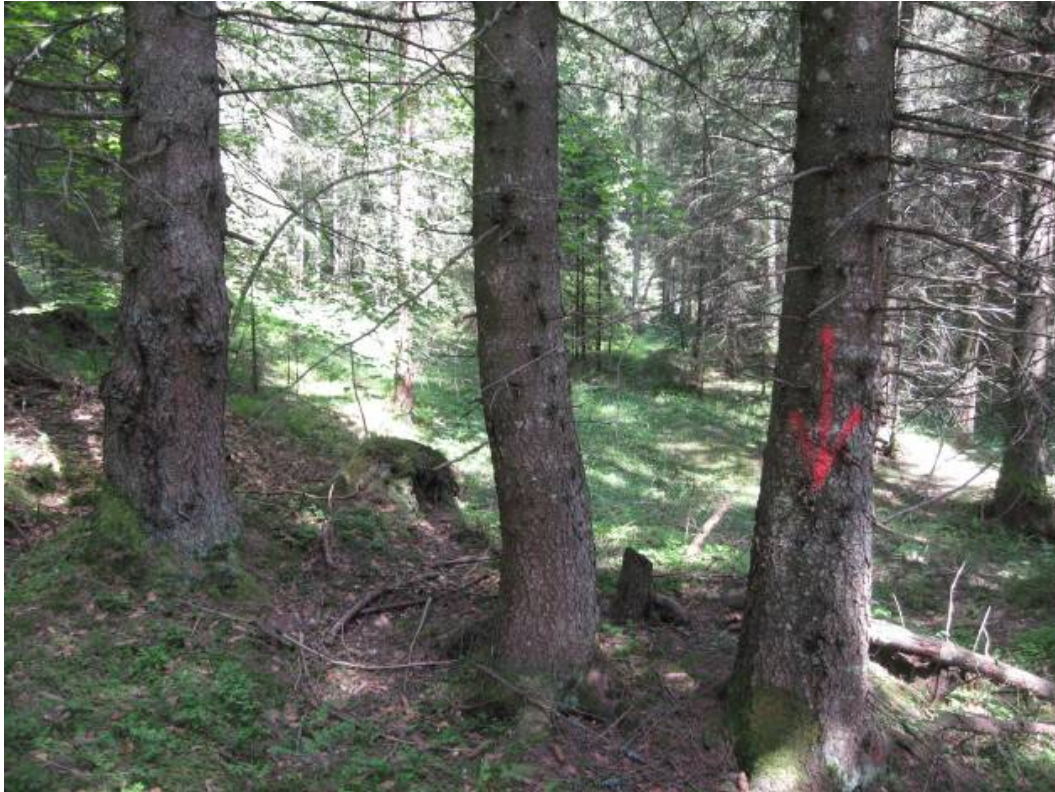
Fotostandort **3\_NO**: Blick nach NO, 23.05.2009

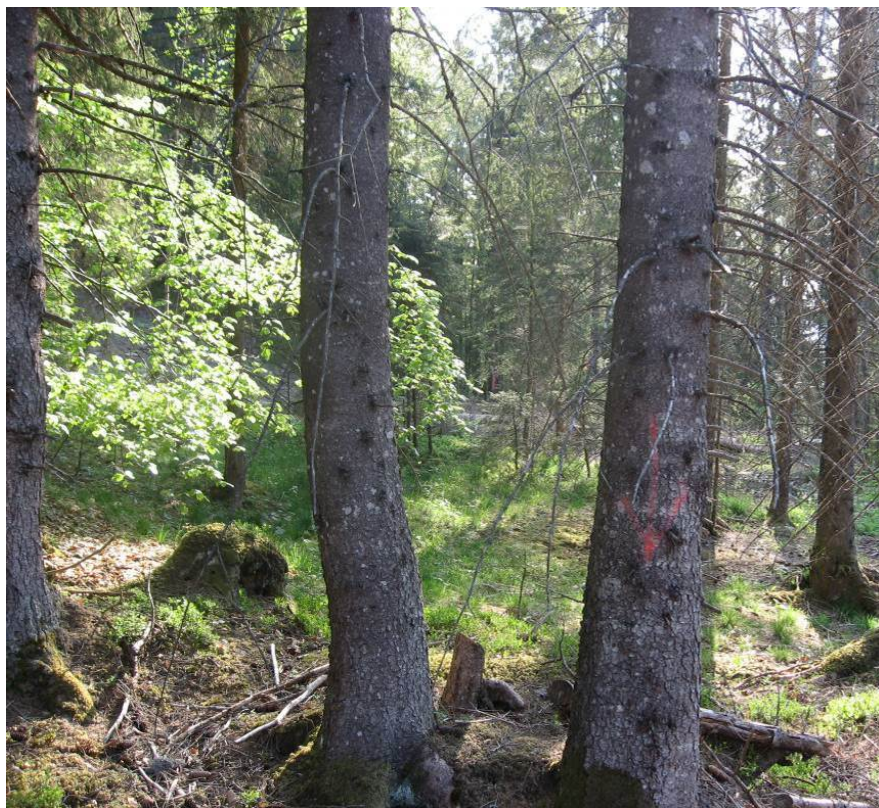
Fotostandort **3\_NO**: 11.05.2011 nach Holzschlag

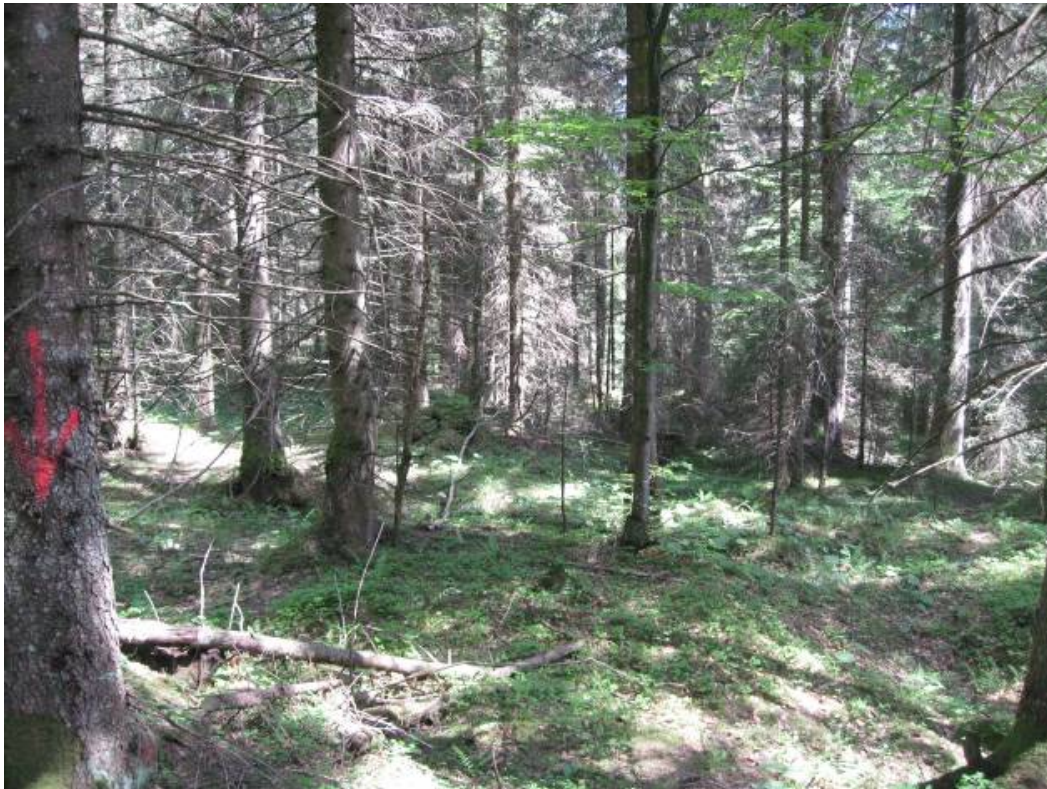
Fotostandort **3\_SO**: Blick nach SO, 23.05.2009

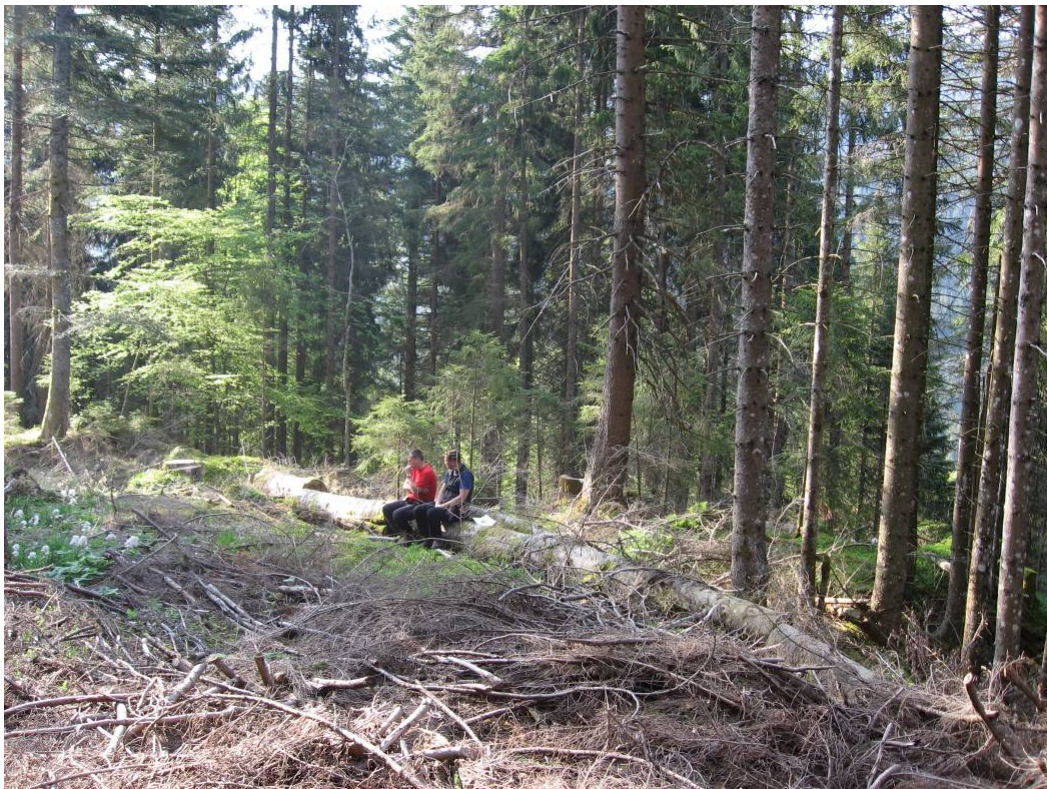
Fotostandort **3\_SO**: 11.05.2011 nach Holzschlag

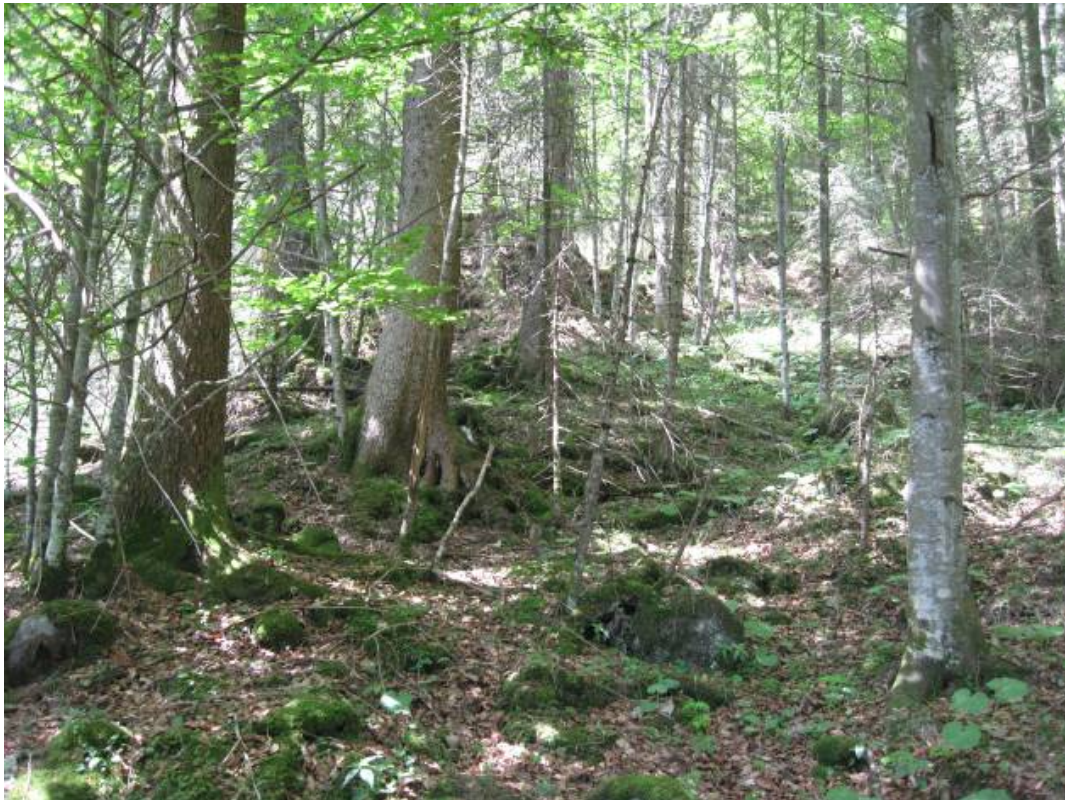
Fotostandort 4\_NW: Blick nach NW, 23.05.2009

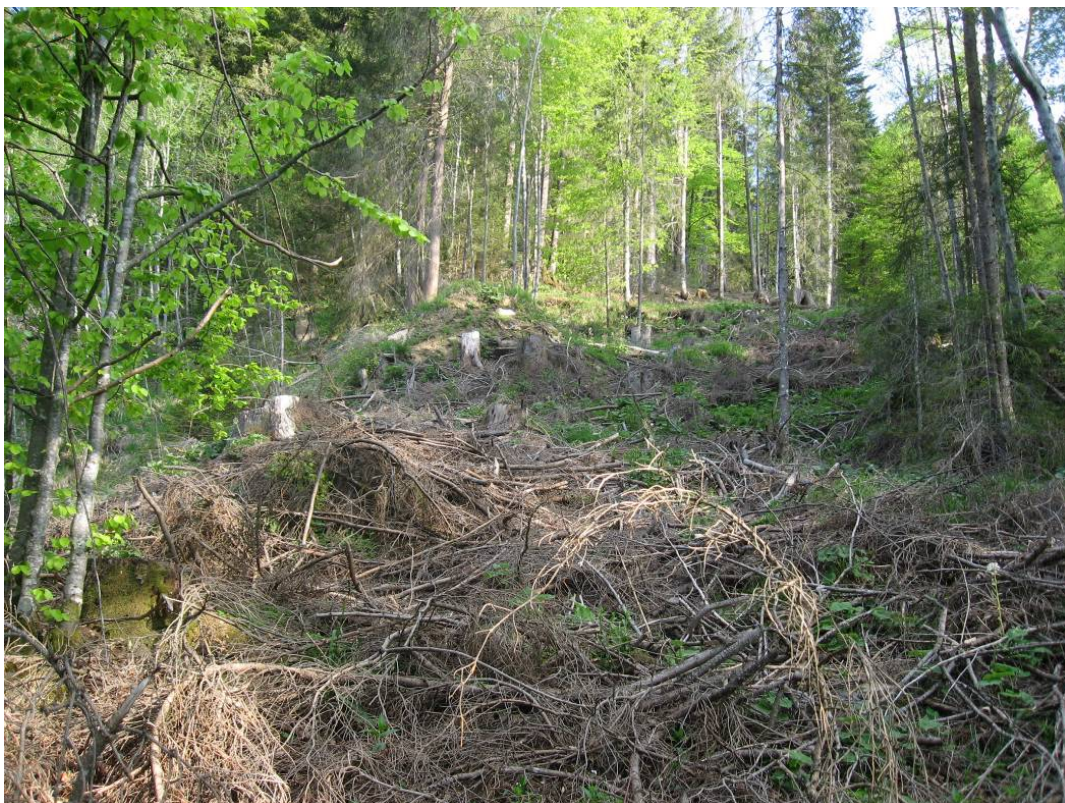
Fotostandort 4\_NW: 11.05.2011 nach Holzschlag

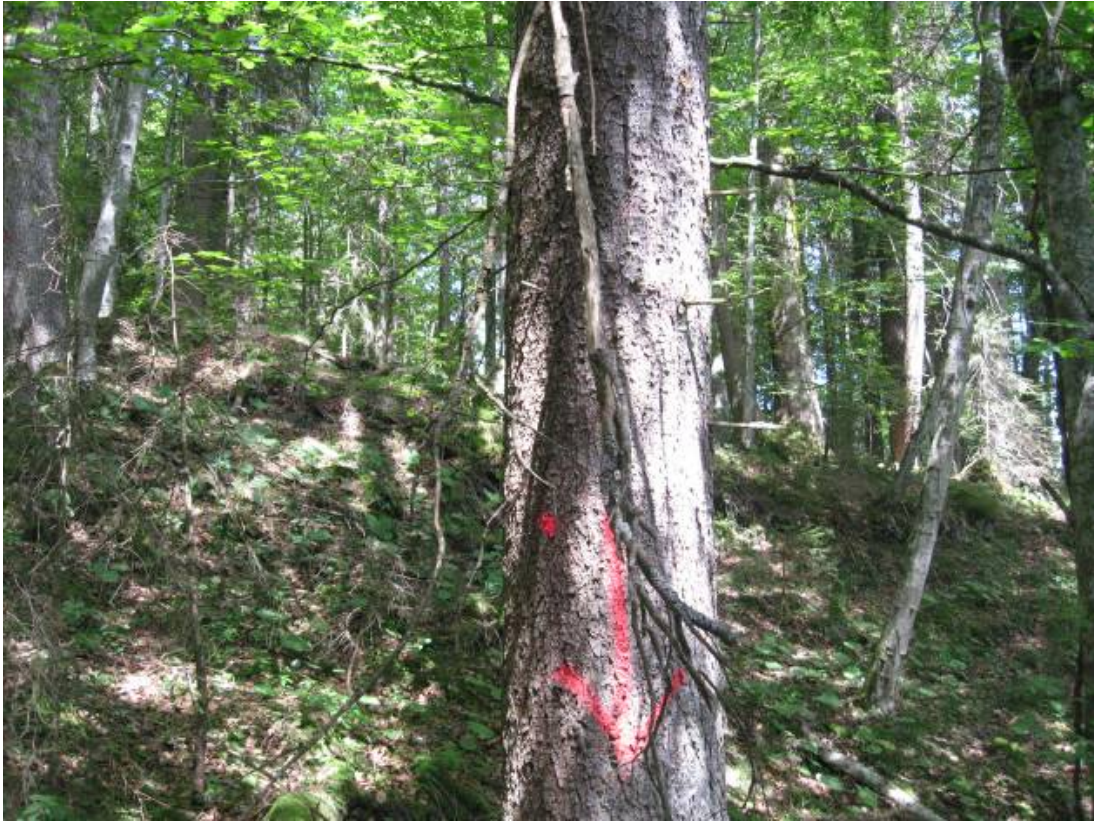
Fotostandort 4\_No: Blick nach NO, 23.05.2009

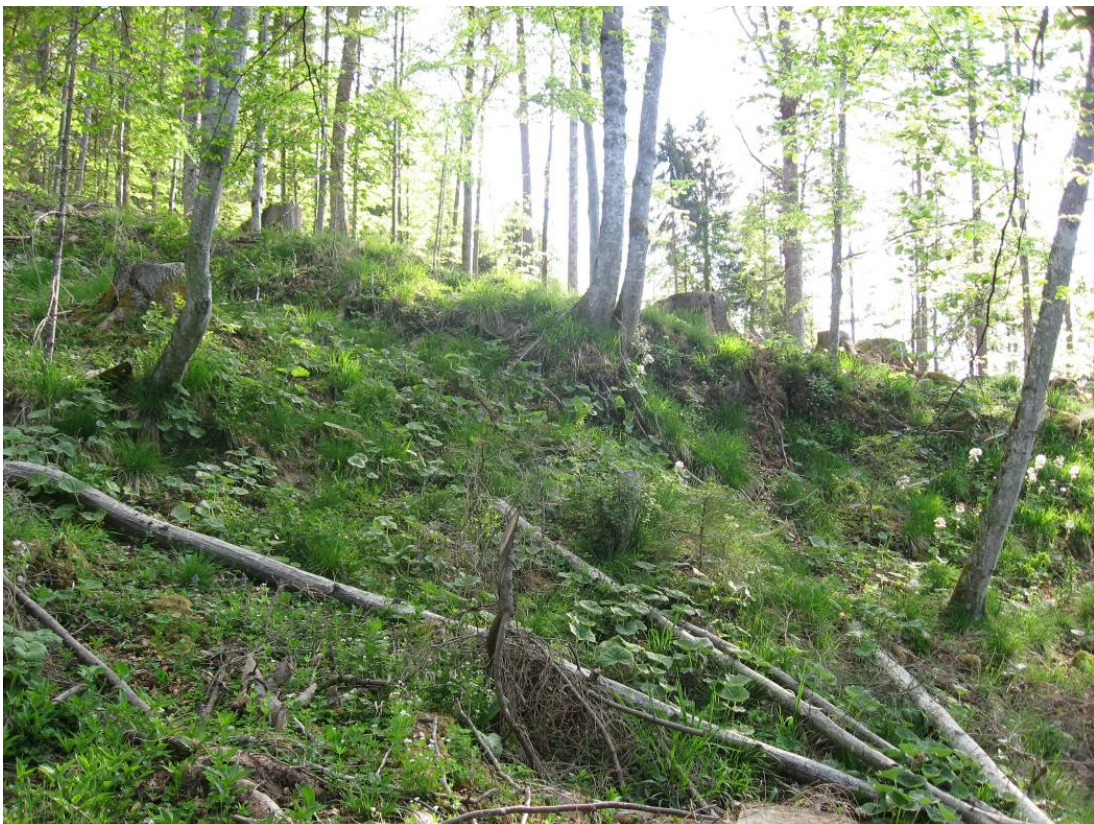
Fotostandort 4\_NO: 11.05.2011 nach Holzschlag

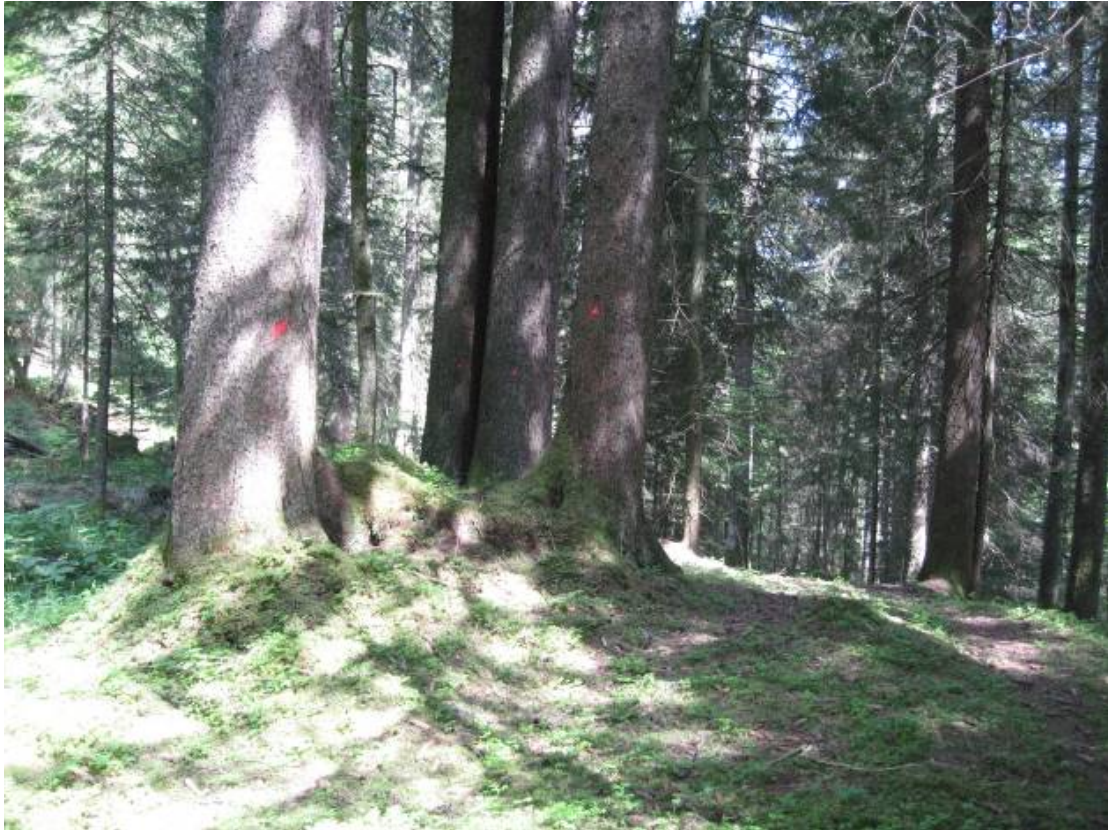
Fotostandort **5\_0**: 0° von O, 23.05.2009

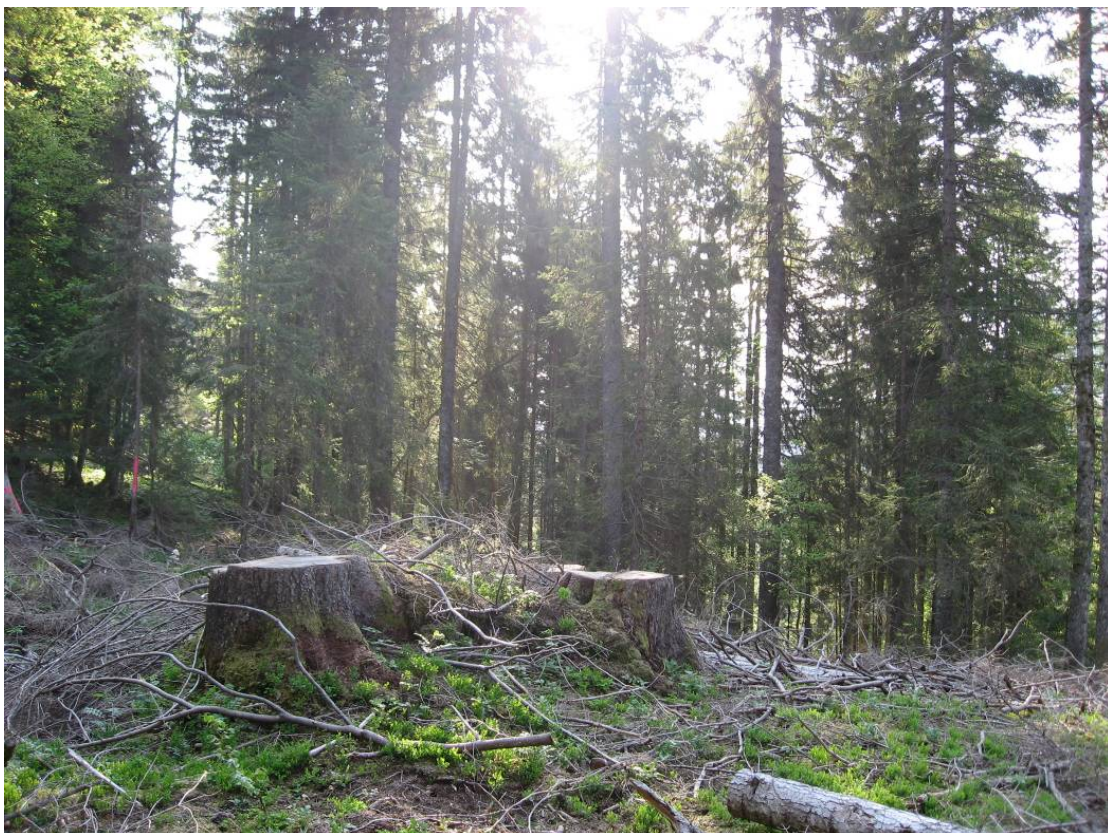
Fotostandort **5\_0**: 0° von O, 11.05.2011 nach Holzschlag

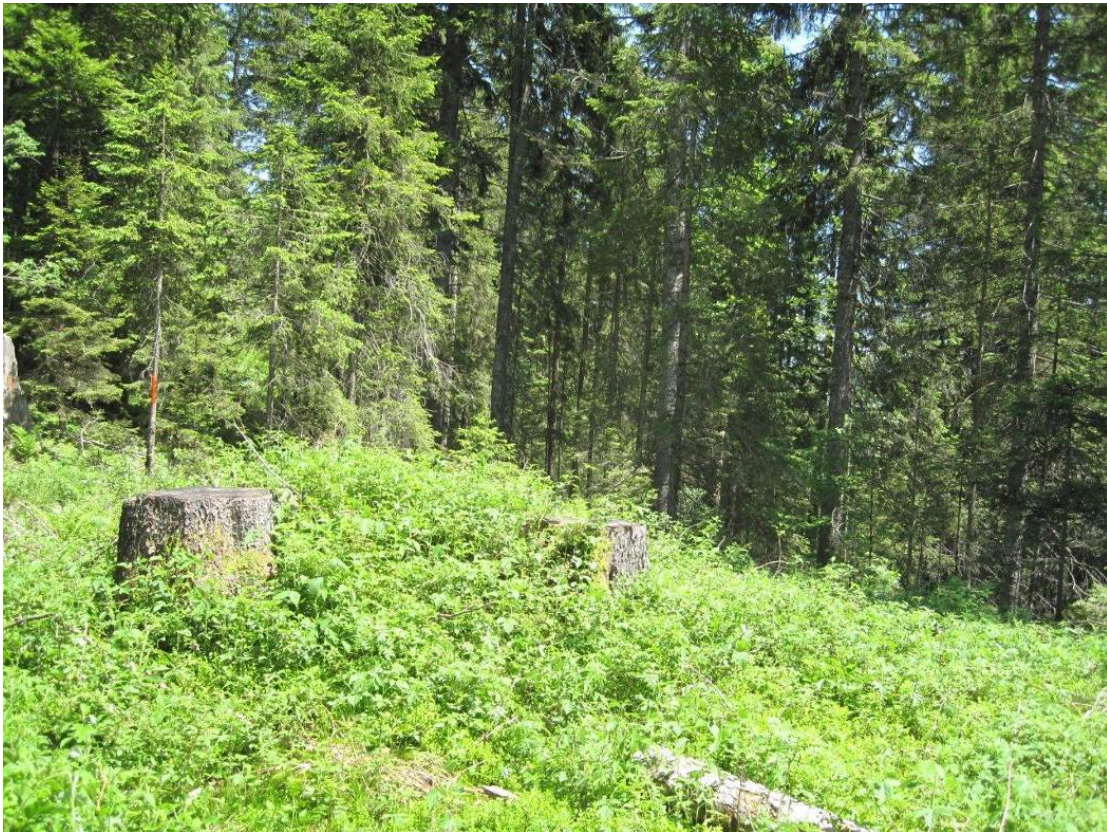
Fotostandort **5\_0**: 0° von O, 18.06.2013

Bemerkung: Foto der Zwischenbegehung 2015 fehlt.

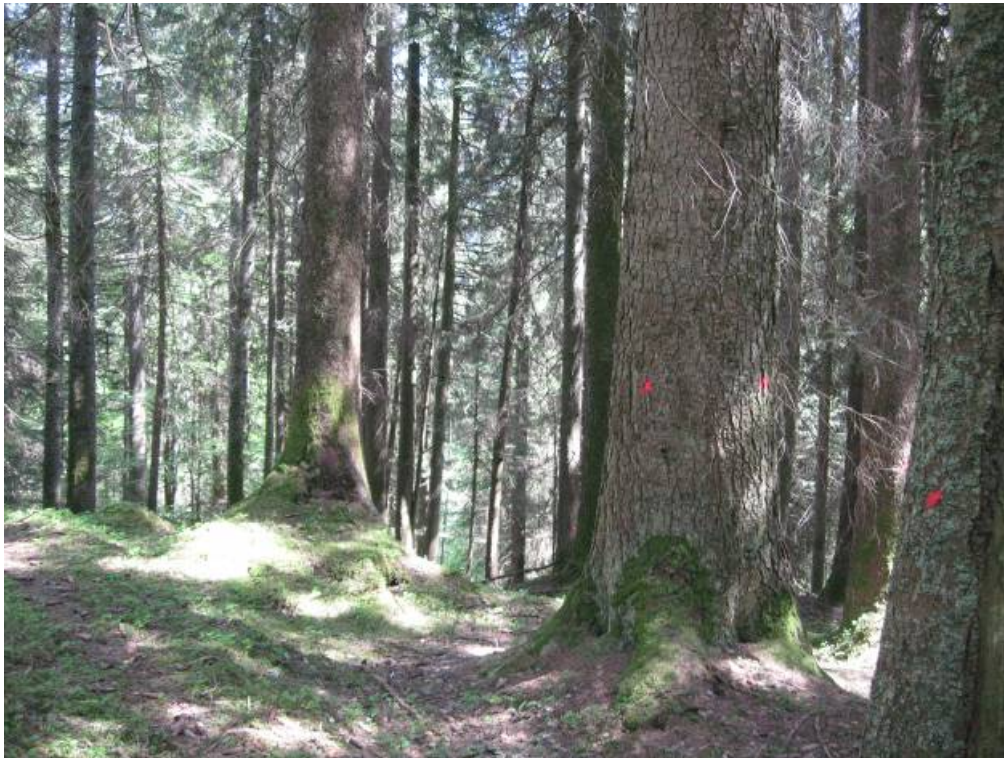
Fotostandort 5\_45: 45° von O, 23.05.2009

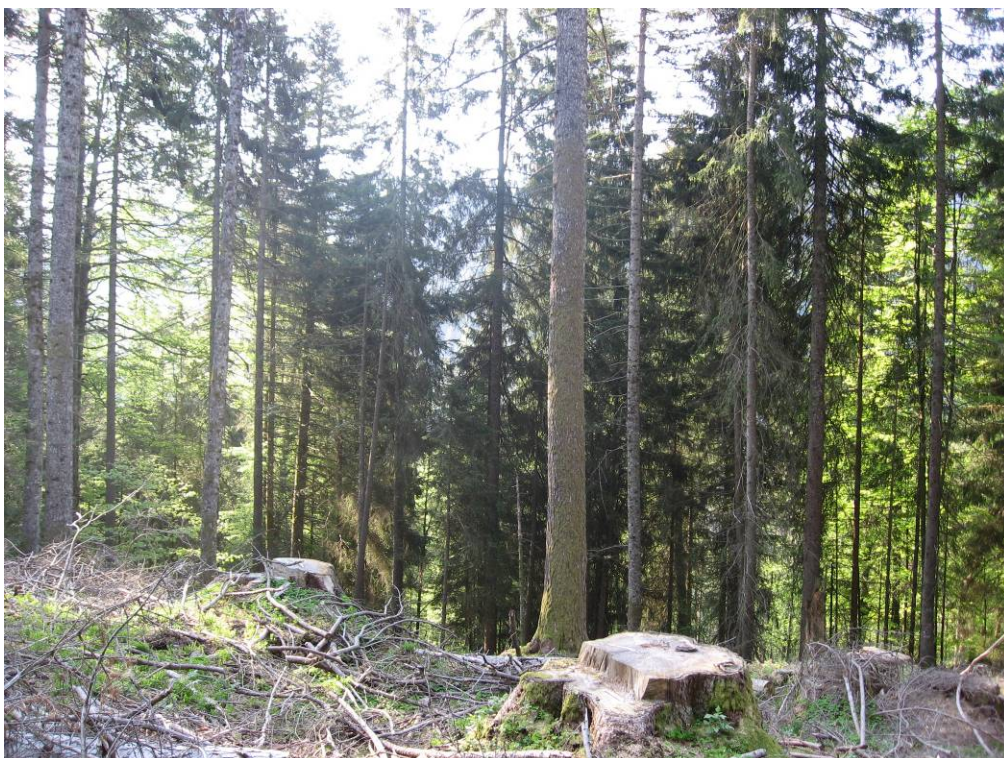
Fotostandort 5\_45: 45° von O, 11.05.2011 nach Holzschlag

Bemerkung: Foto der Zwischenbegehung 2015 fehlt.

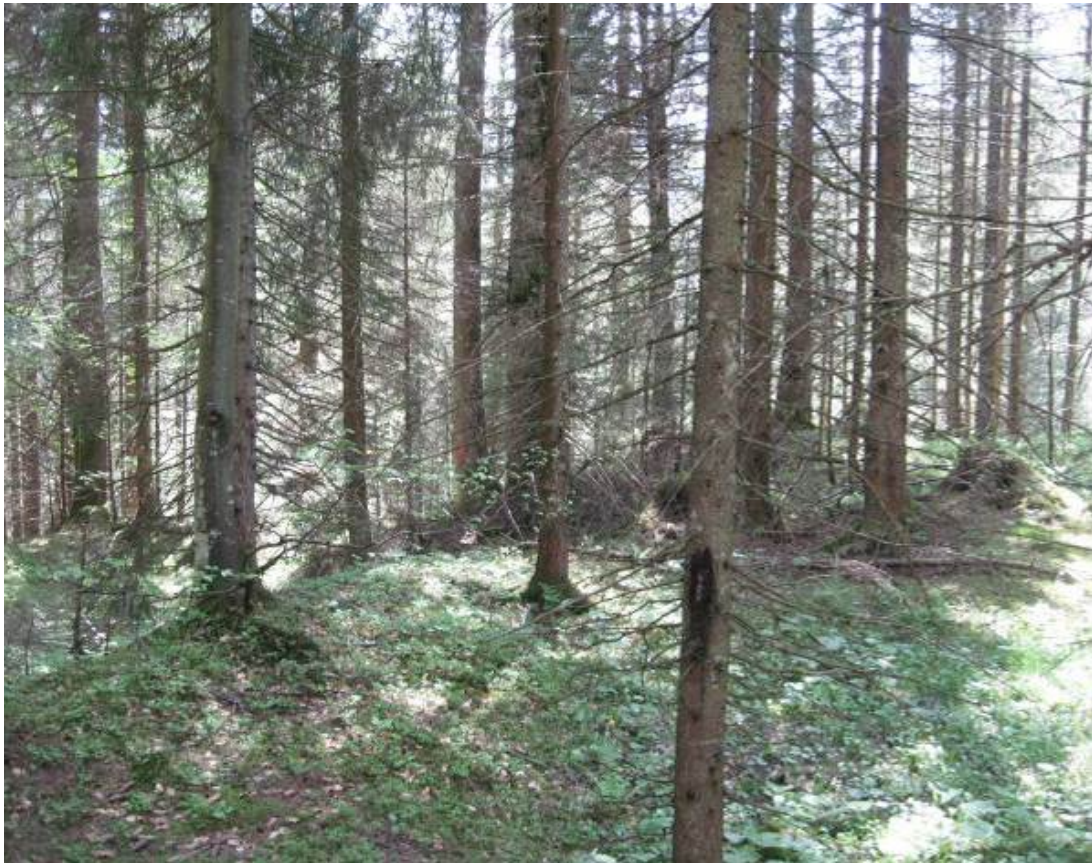
Fotostandort **5\_90**: 90° von O, 23.05.2009

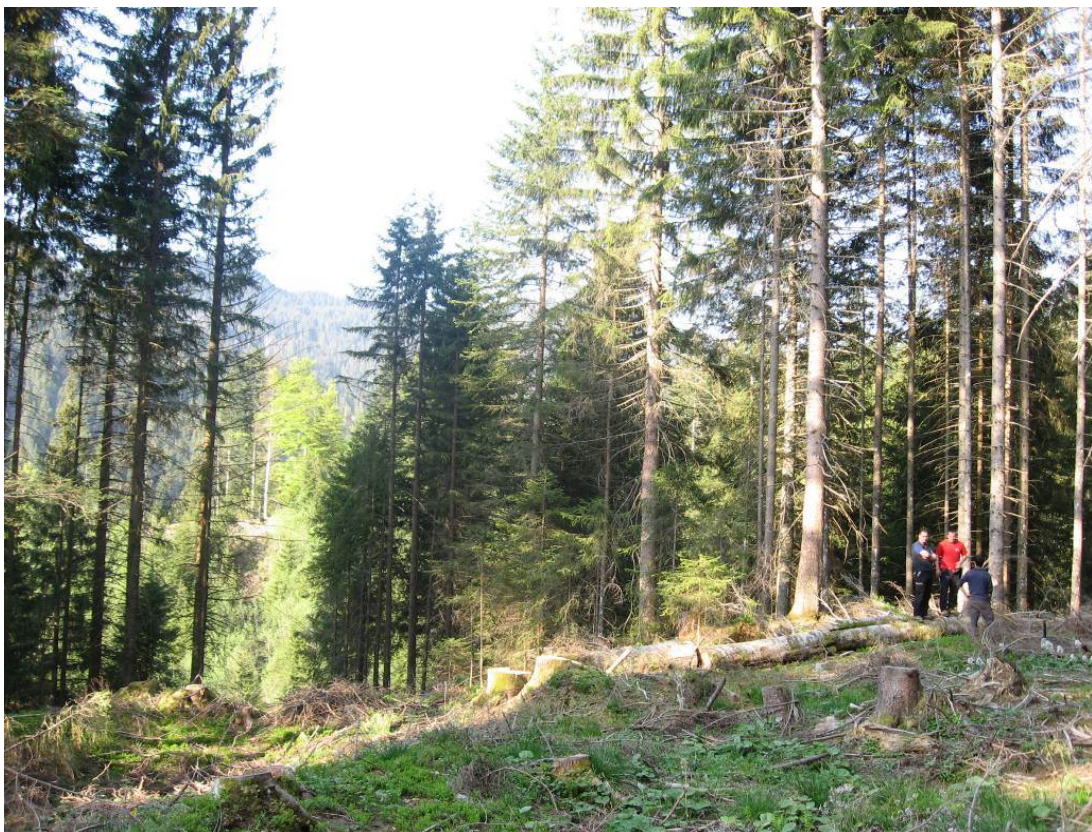
Fotostandort **5\_90**: 90° von O, 11.05.2011 nach Holzschlag

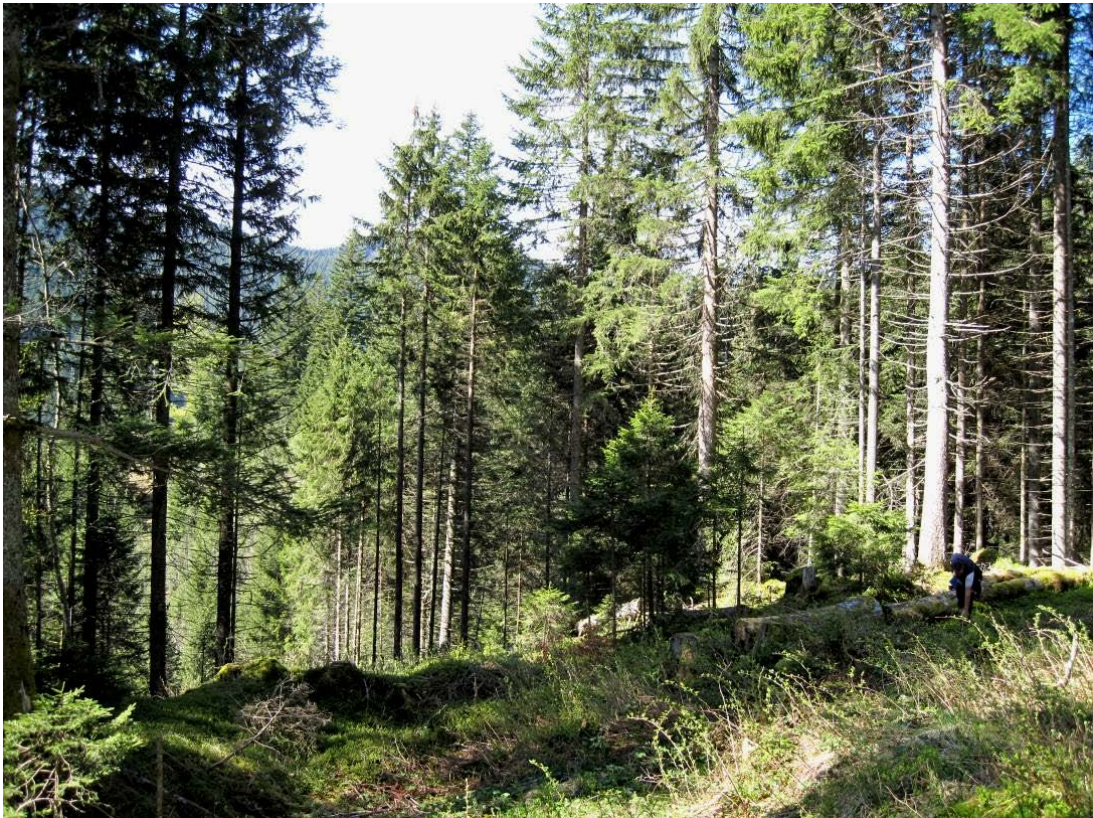
Fotostandort **5\_90**: 90° von O, 08.05.2015

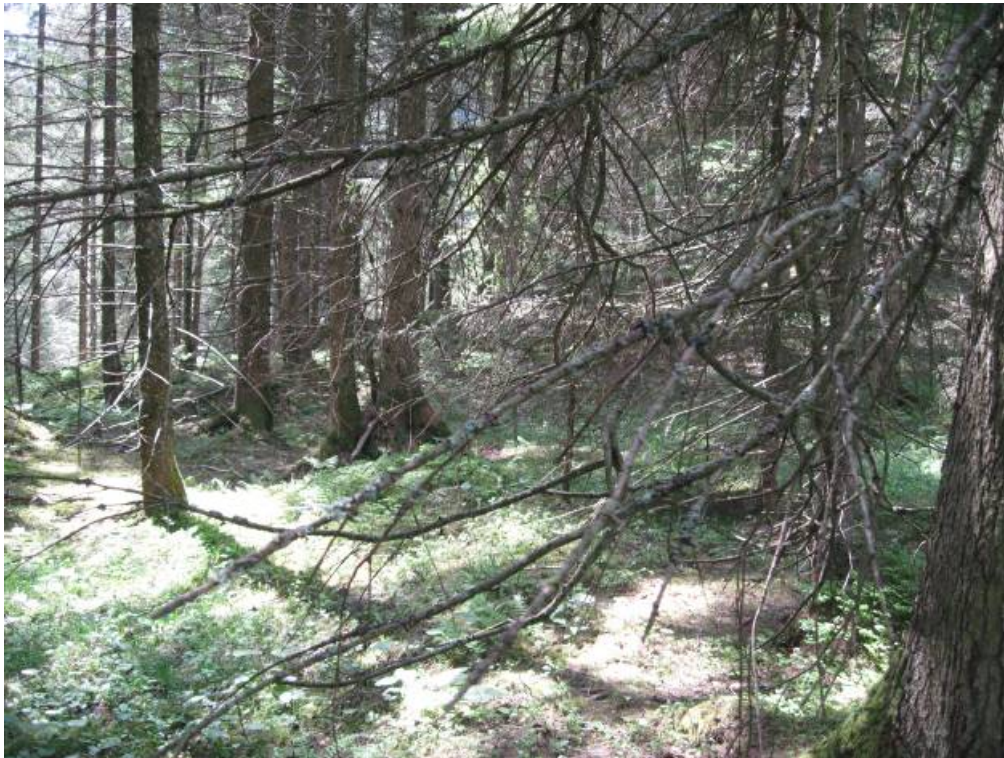
Fotostandort **5\_135**: 135° von O, 16.10.2009

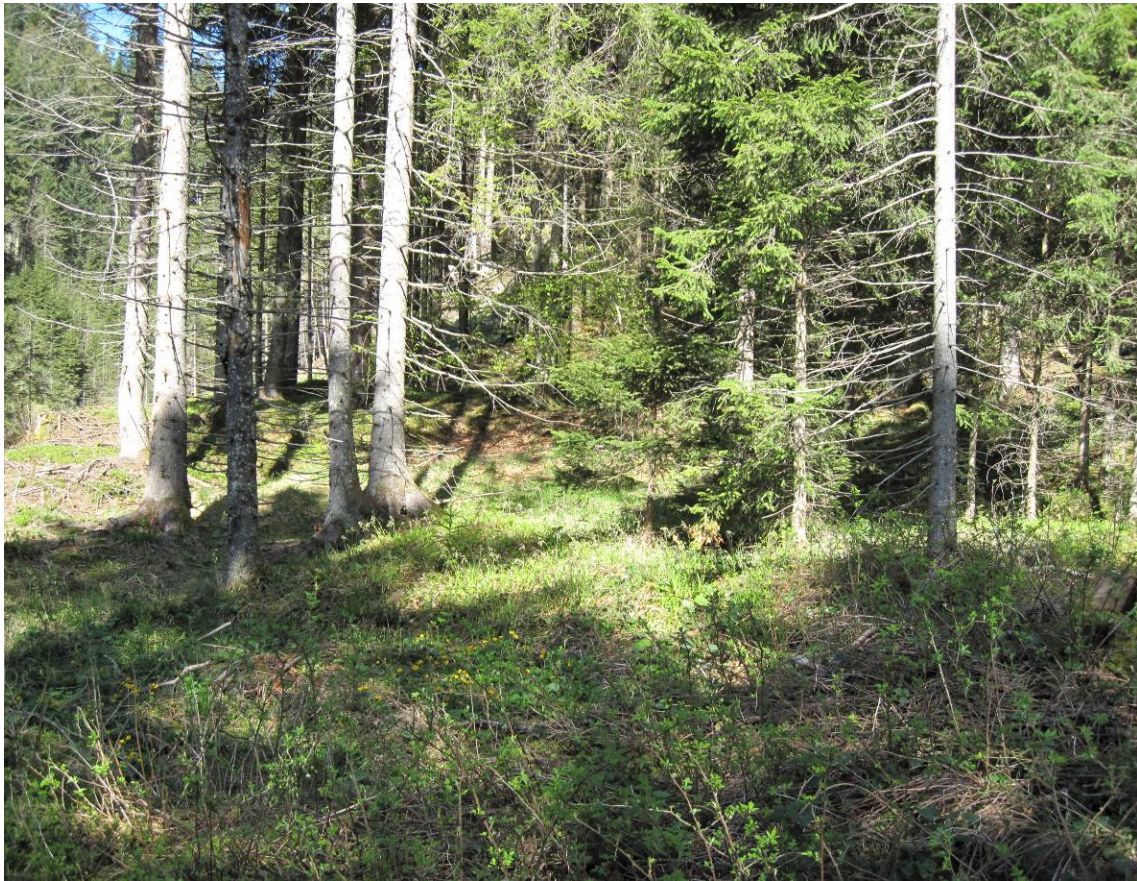
Fotostandort **5\_135**: 135° von O, 08.05.2015
