Nachhaltigkeit und Erfolgskontrolle im Schutzwald (NaiS)

## Weiserflächen-Netz Obwalden

**Weiserfläche: Nübrüechli**

**Protokoll Zwischenbegehung 12.05.2022**

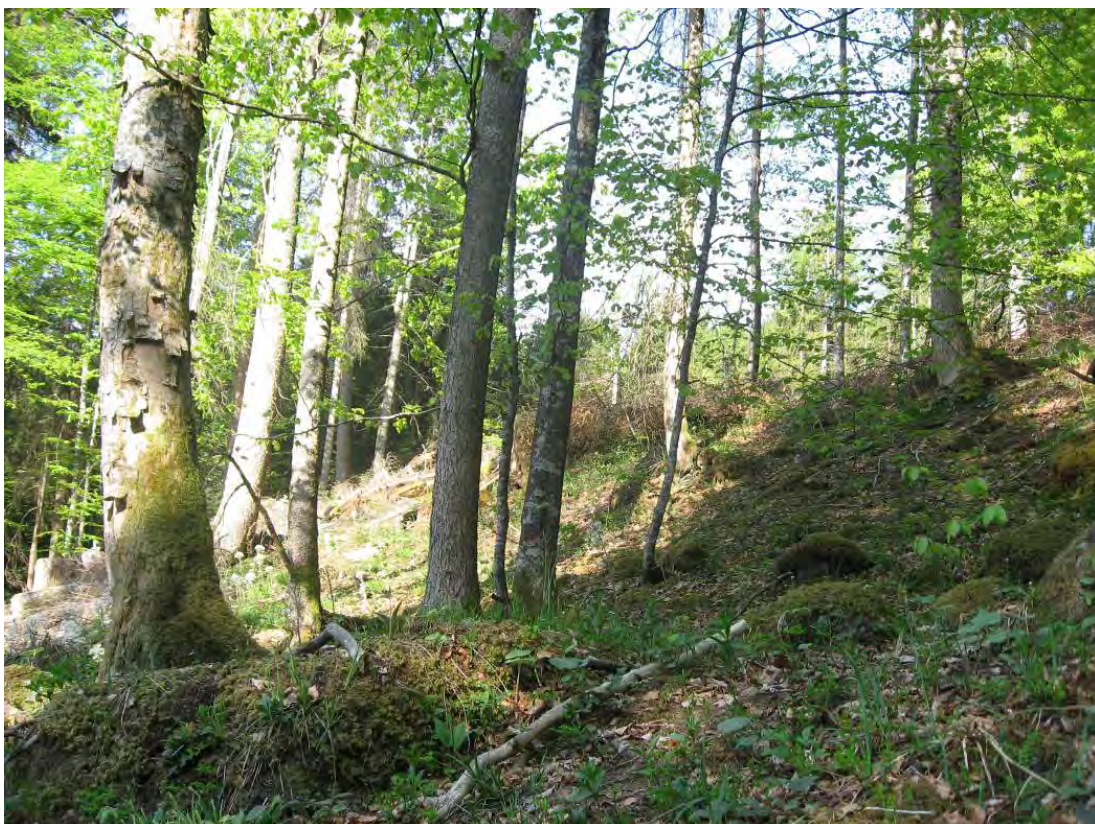
Fotostandort **6\_225**: 225° von NO, 23.05.2009.

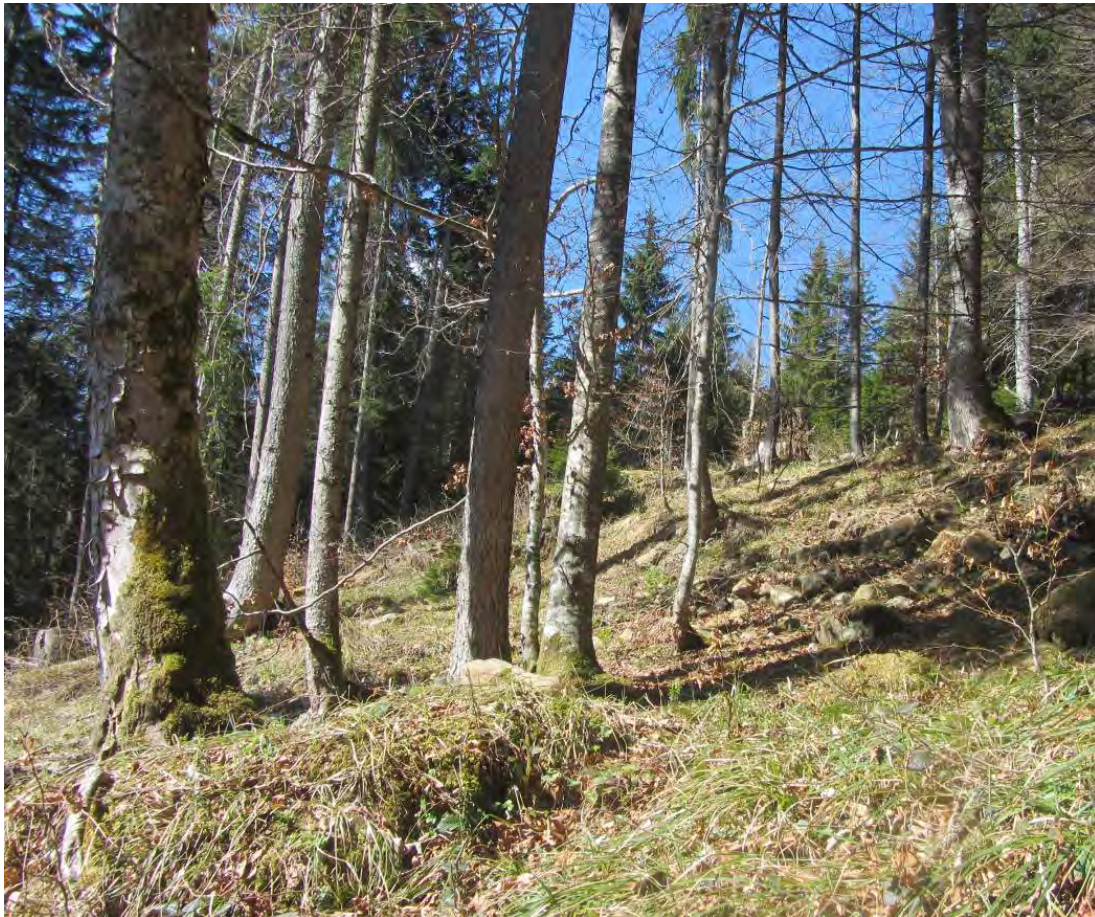
Fotostandort **6\_225**: 225° von NO, nach Holzschlag, 11.05.2011.

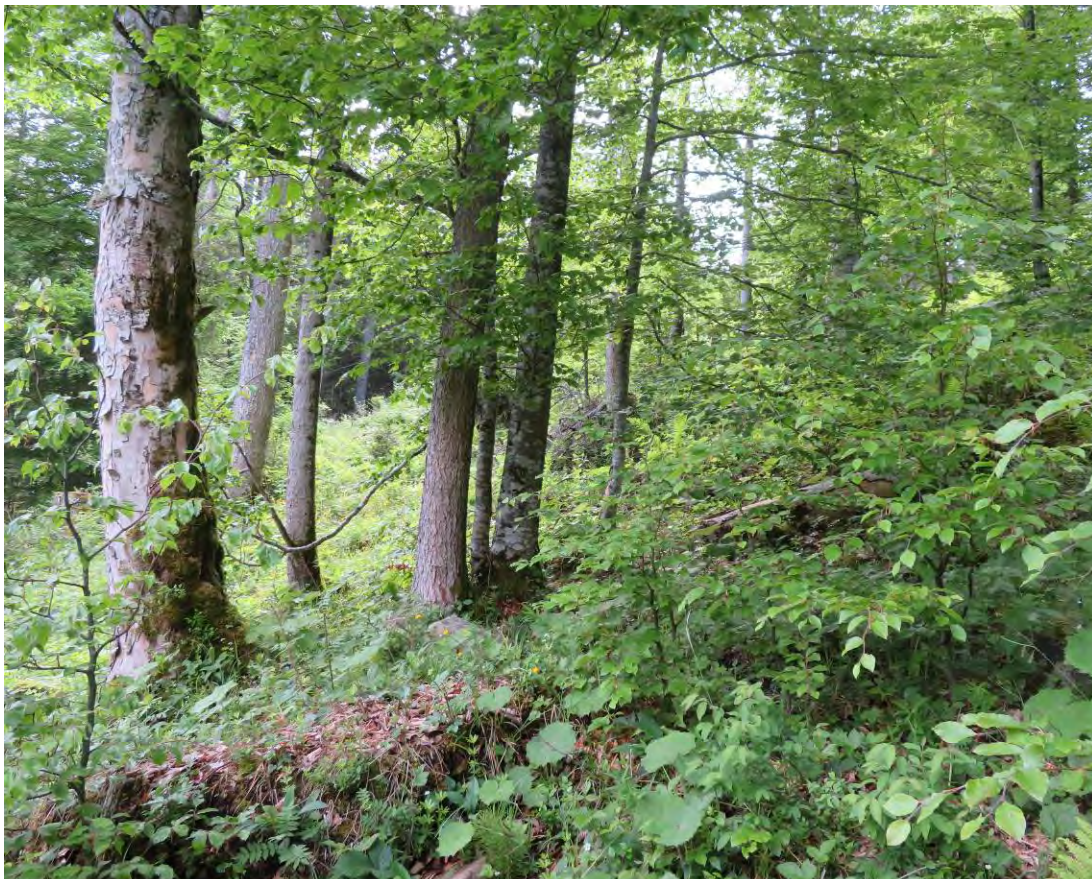
Fotostandort **6\_225**: 225° von NO, 09.04.2017.

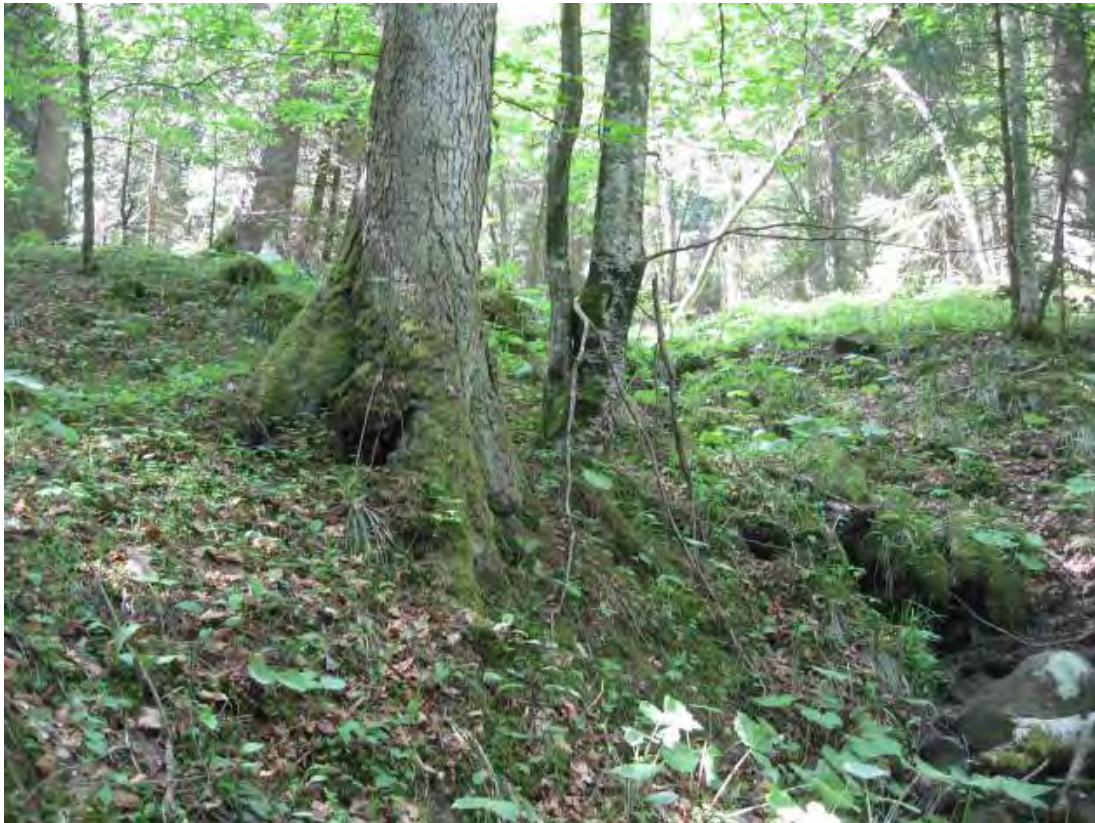
Fotostandort **6\_225**: 225° von NO, 25.05.2022.

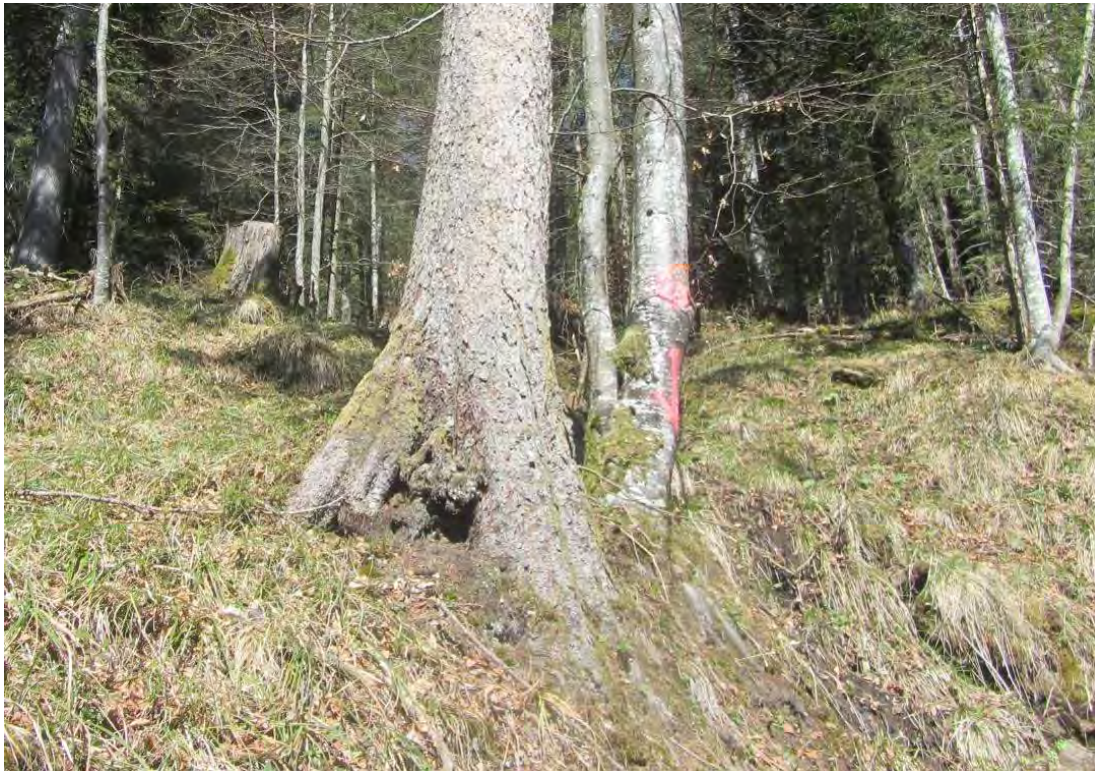
Fotostandort 6\_270: 270° von NO, 11.05.2011 nach Holzschlag.

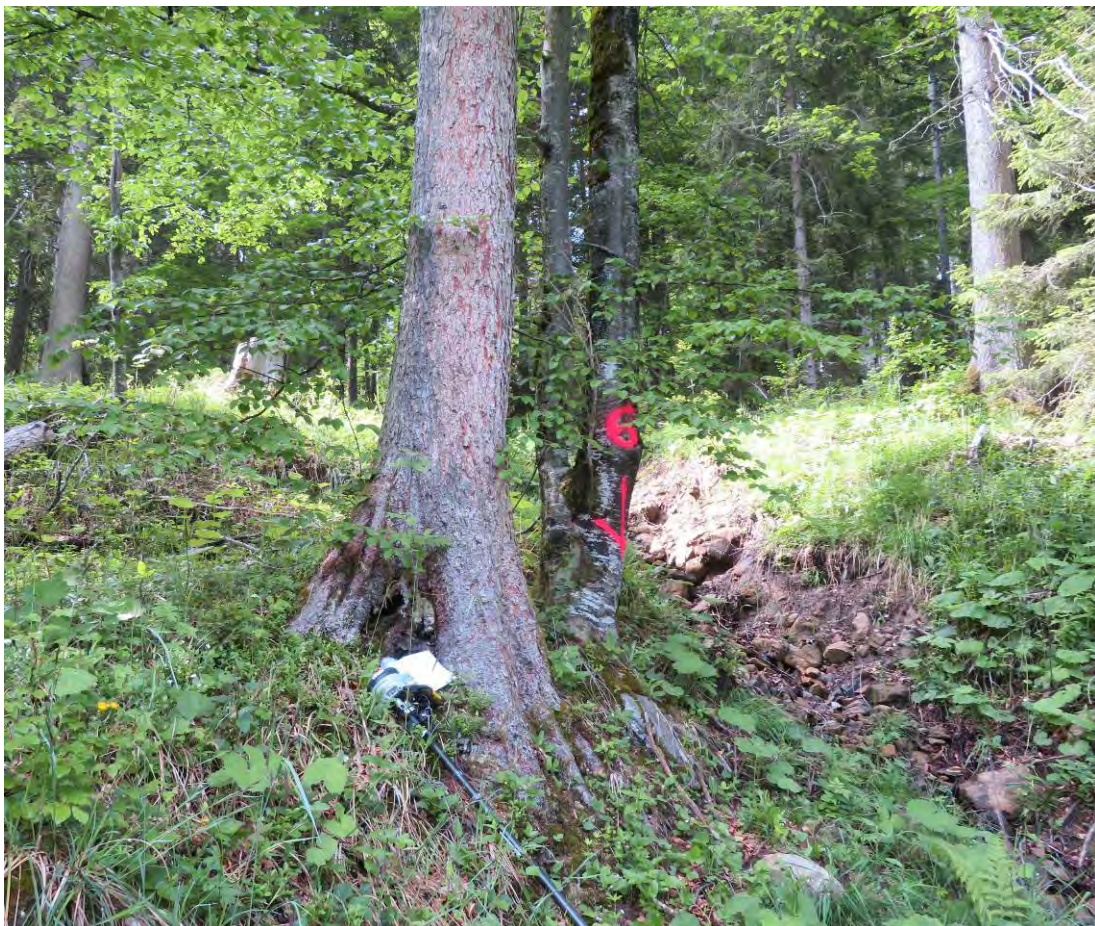
Fotostandort **6\_270**: 270° von NO, 09.04.2017.

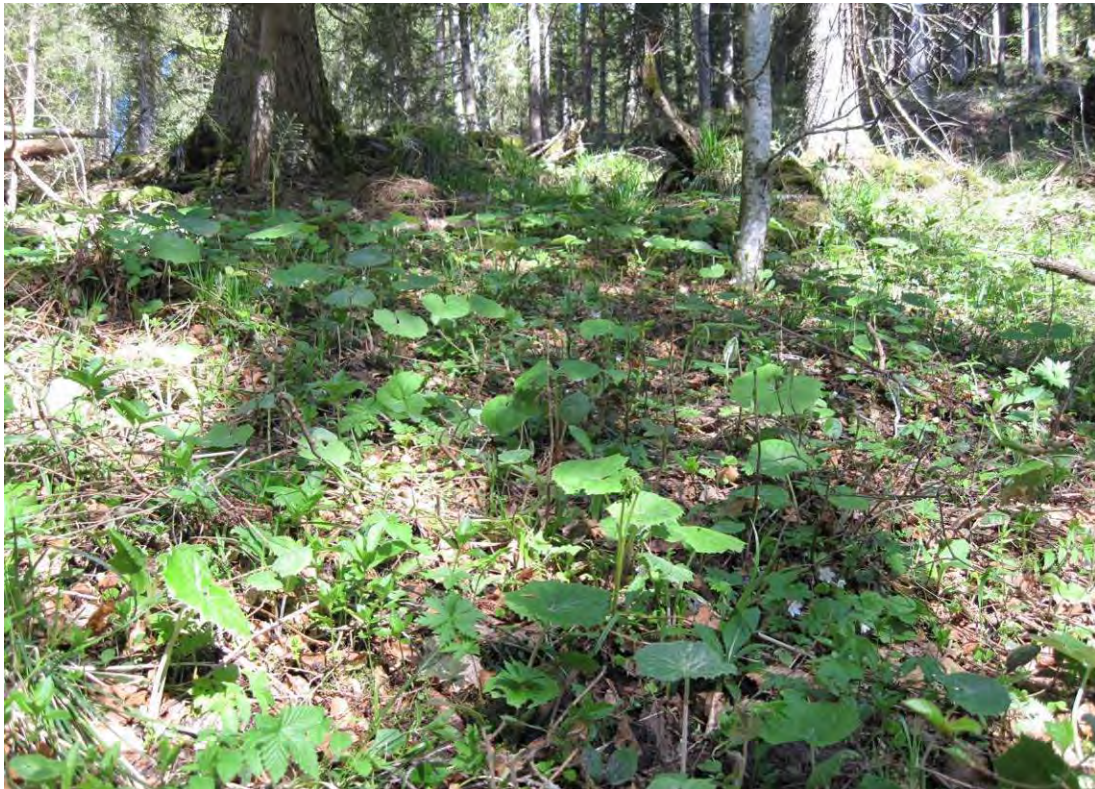
Fotostandort **6\_270**: 270° von NO, 25.05.2022.

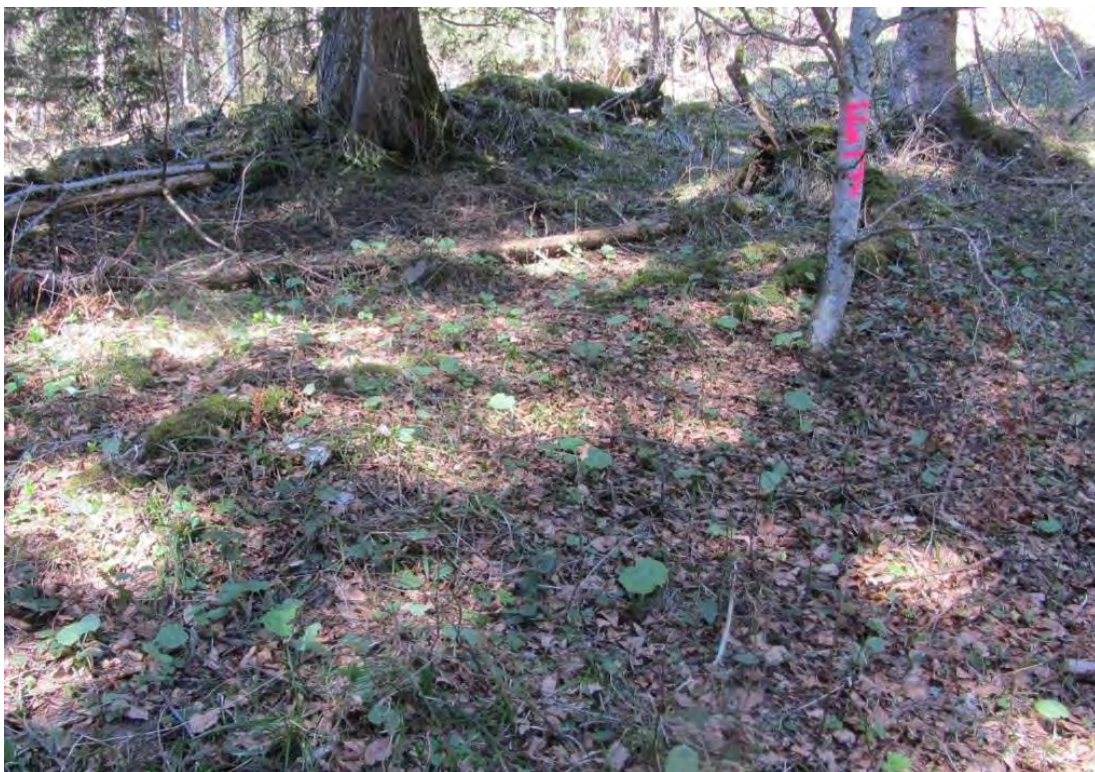
Fotostandort **7\_NW**: Neuer Fotostandort, Aufnahme nach Nordwesten, Beobachtung: Aufwuchs BAh, 08.05.2015.

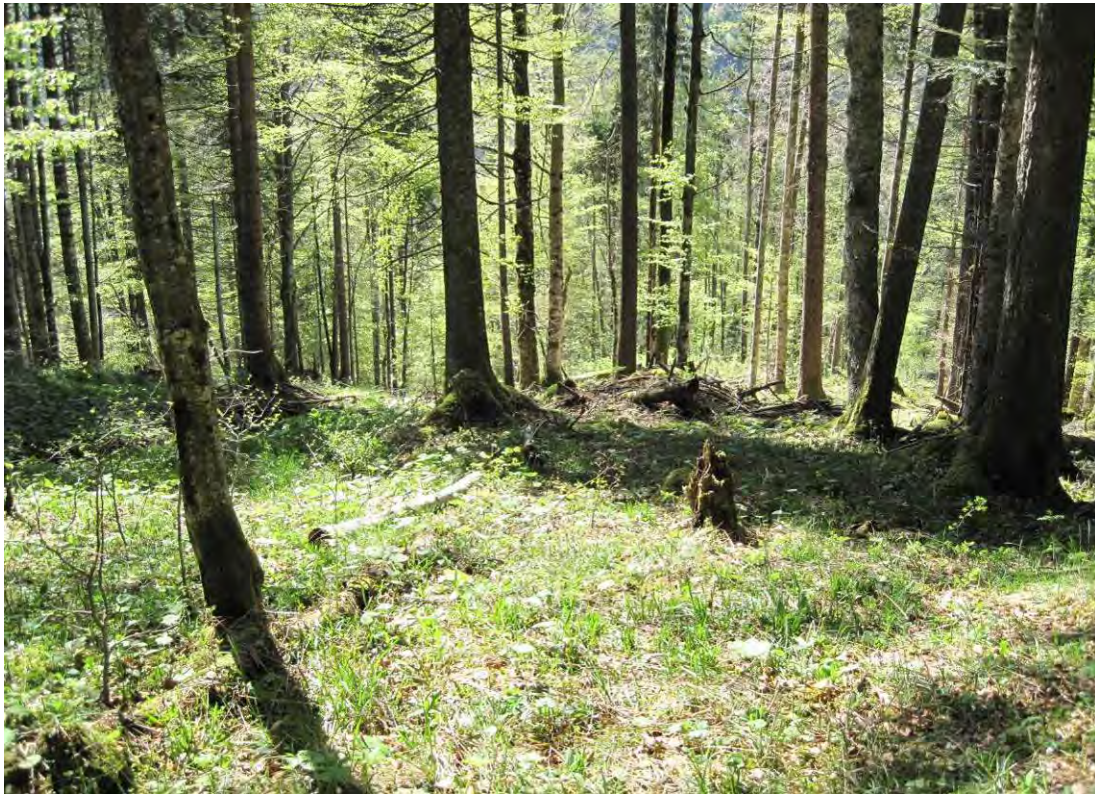
Fotostandort **7 NW**: BAh im Aufwuchs, alle verbissen, 25.05.2022.

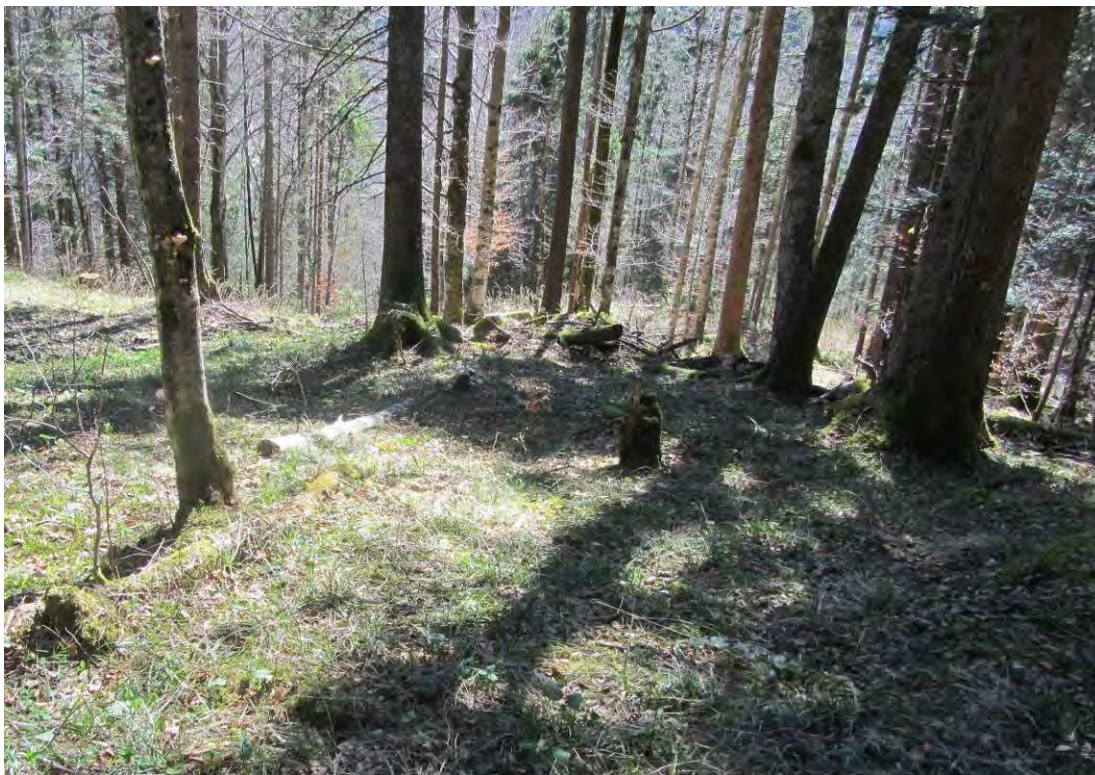
Fotostandort **7\_SO**: Neuer Fotostandort, Aufnahme nach Südosten  
Beobachtung: Entwicklung auf der Verjüngungsfläche, 08.05.2015.

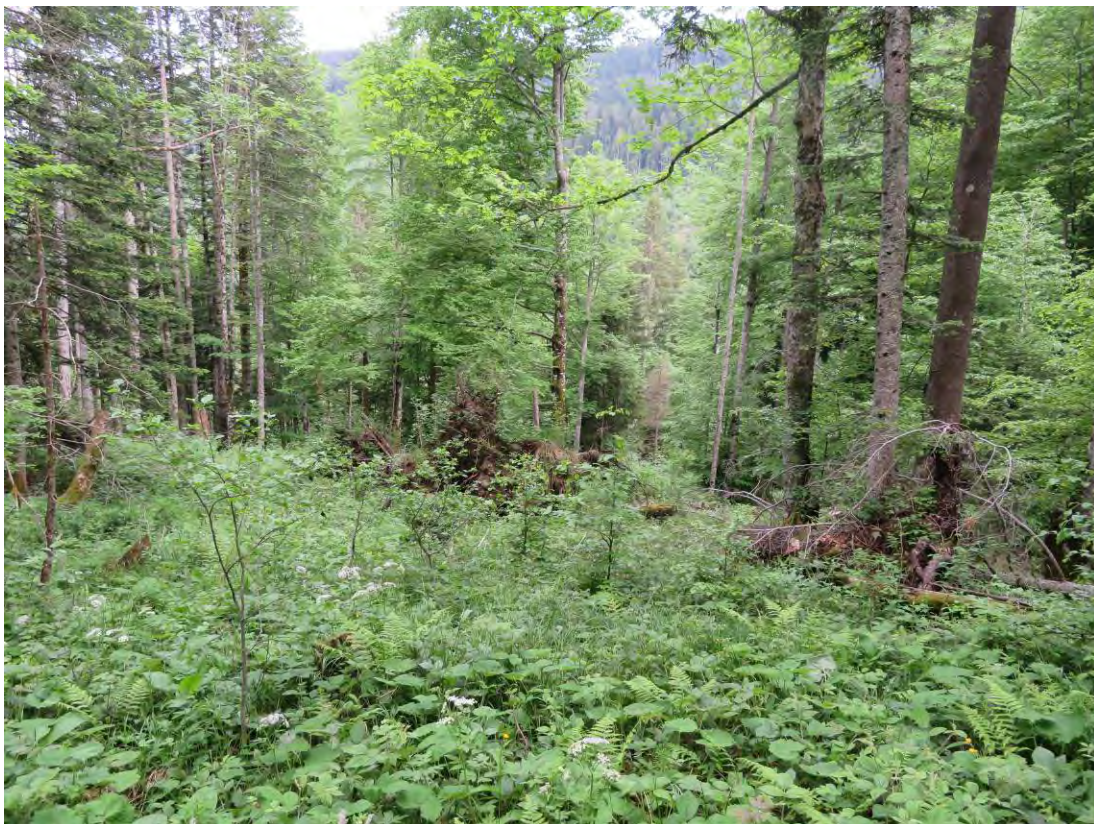
Fotostandort 7\_SO: Windwurf, 16.05.2019.

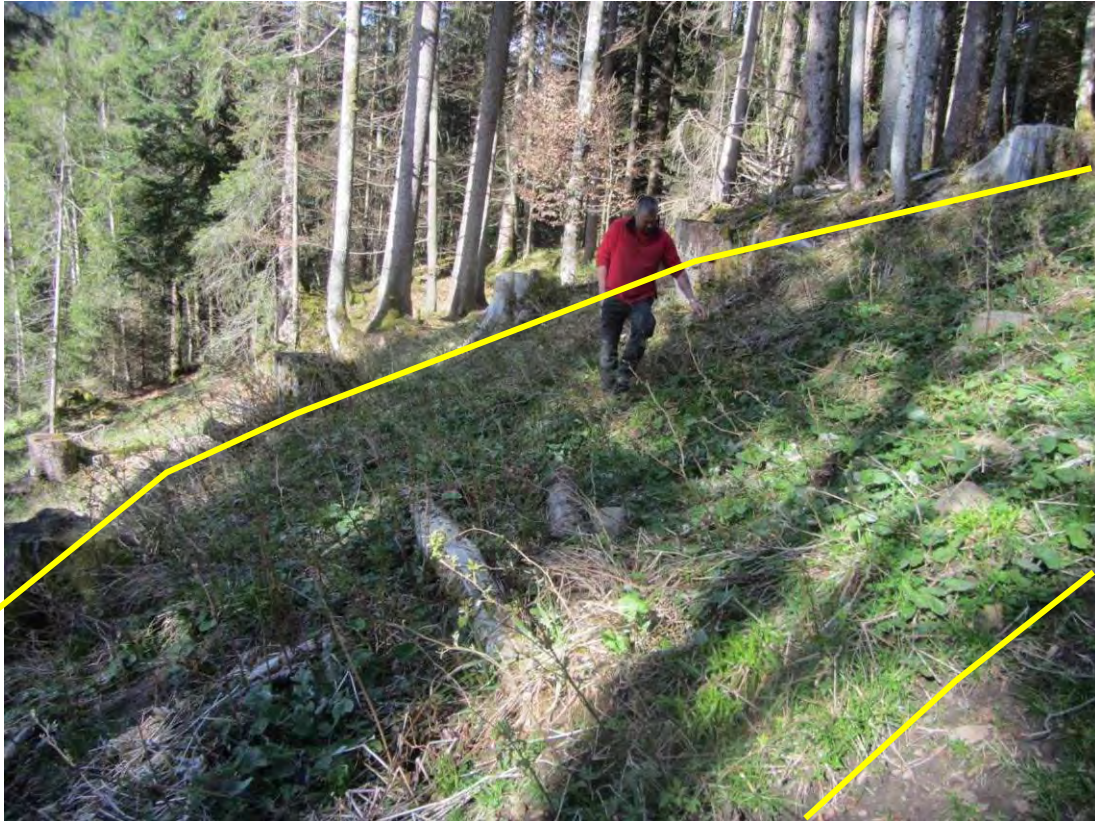
Fotostandort 7\_SO: Windwurf, 25.05.2022.
