Nachhaltigkeit und Erfolgskontrolle im Schutzwald (NaiS)

## Weiserflächen-Netz Obwalden

**Weiserfläche: Nübrüechli**

**Protokoll Wirkungsanalyse 12. Mai 2017**

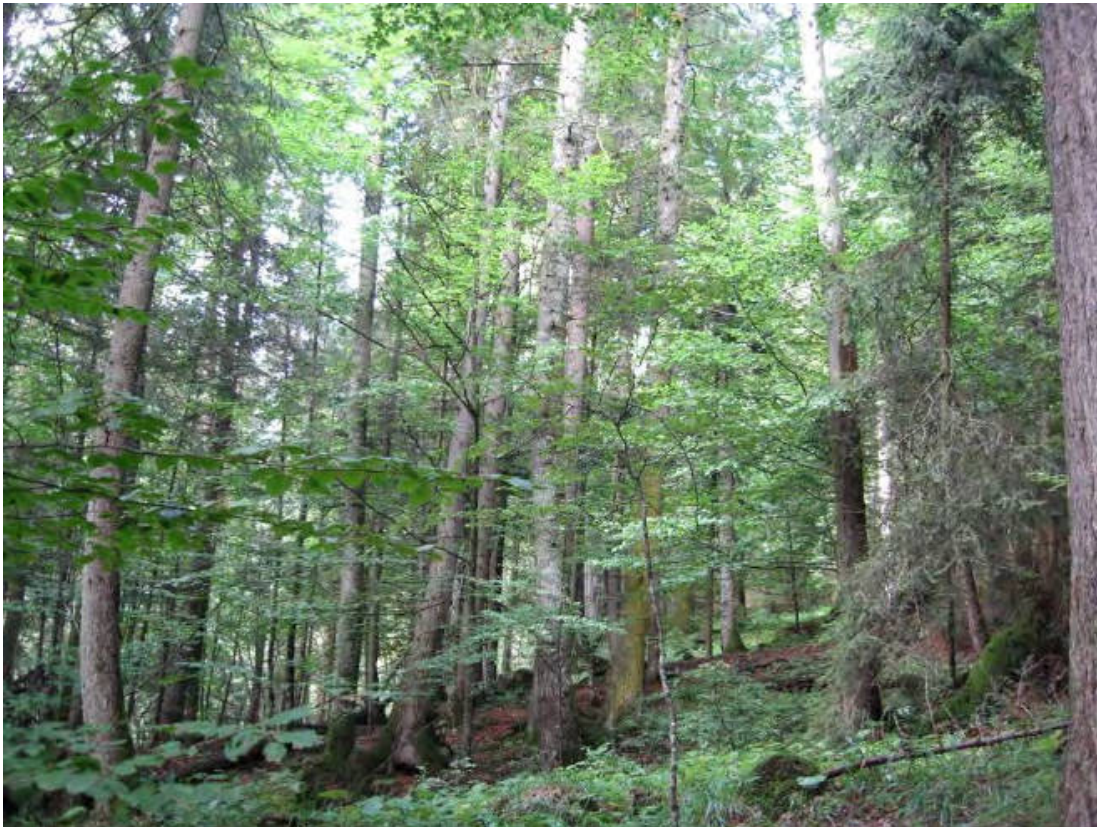
Fotostandort 1: Blick von der SO-Ecke in die Weiserfläche typisches Bild des Bestandes  
22.08.2007

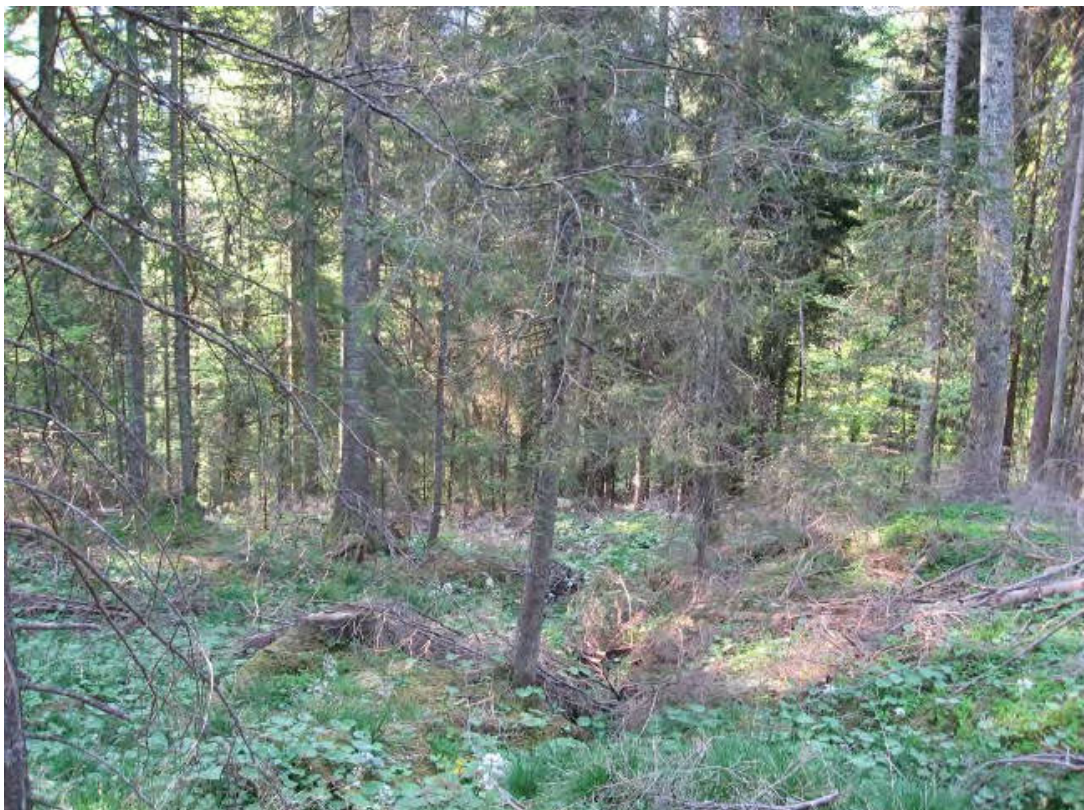
Fotostandort **2\_SO**: 11.05.2011 nach Holzschlag

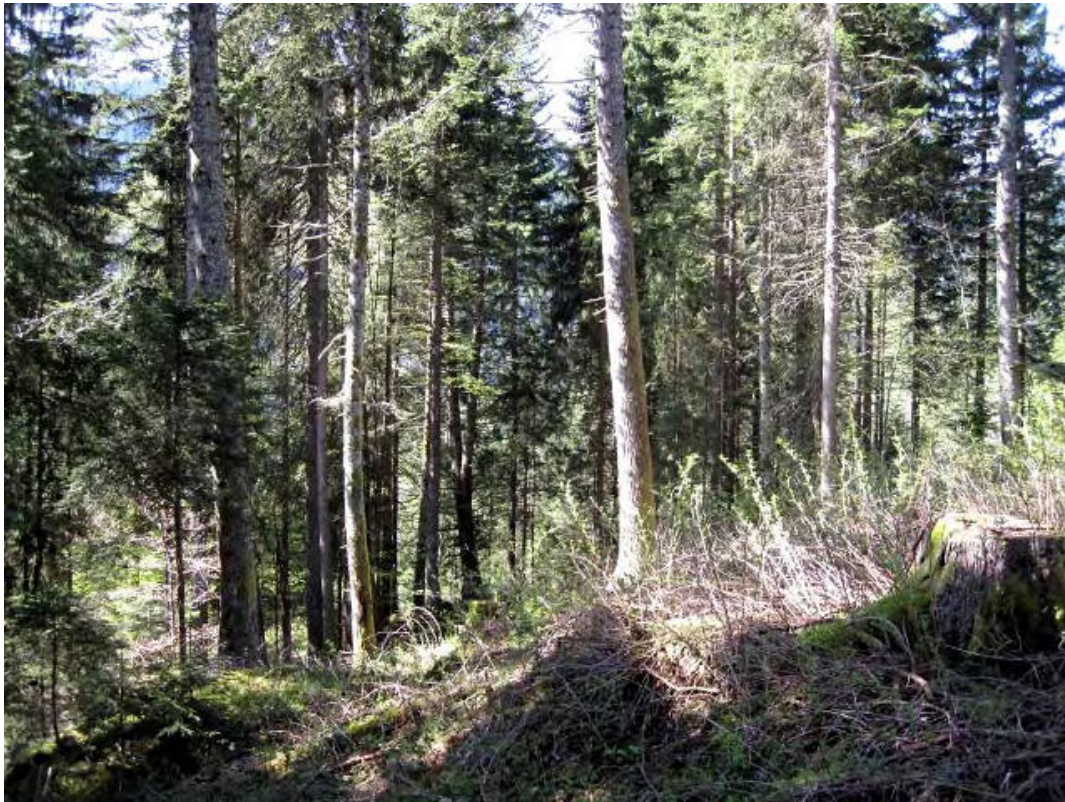
Fotostandort 2\_SW: 08.05.2015 nach Holzschlag

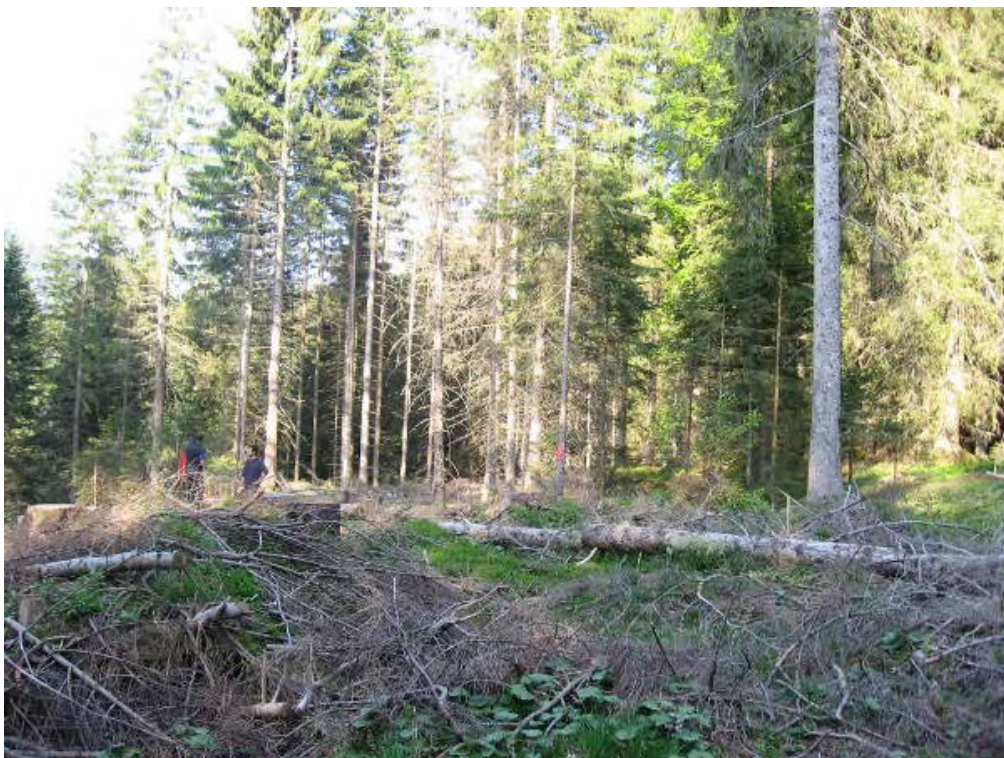
Fotostandort **2\_NW**, 11.05.2011 nach Holzschlag

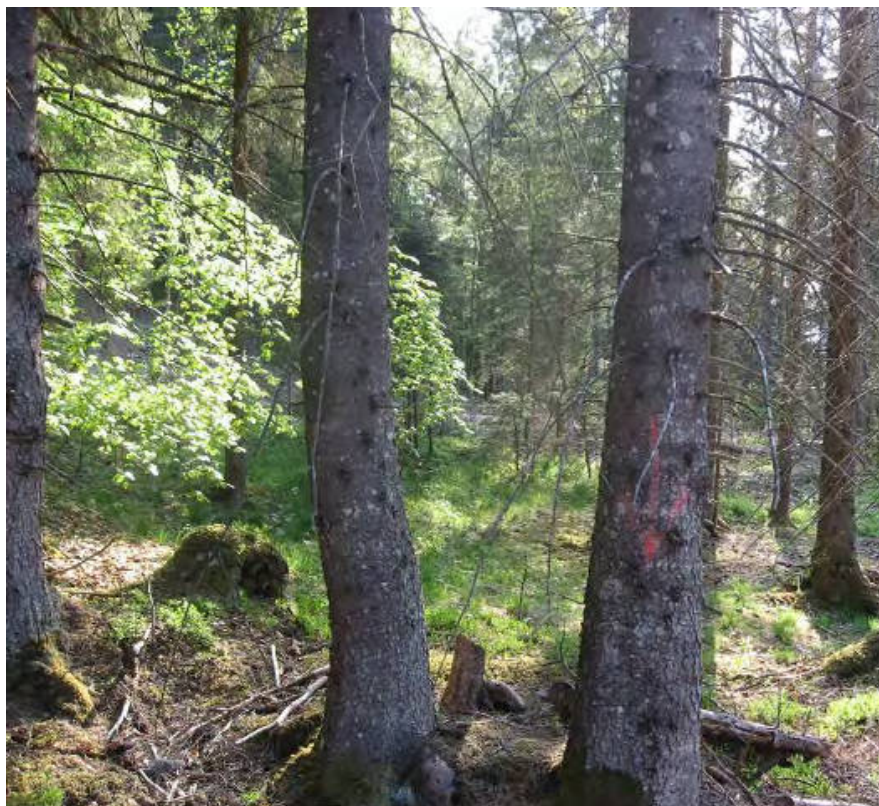
Fotostandort **3\_NO**: 11.05.2011 nach Holzschlag

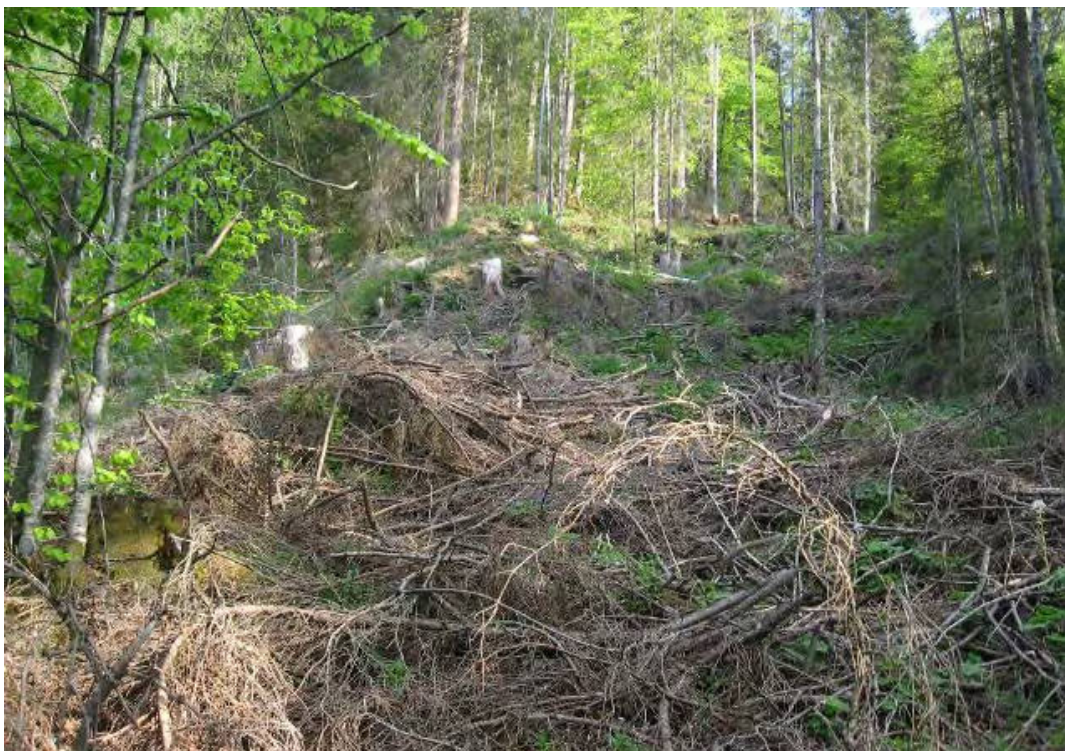
Fotostandort 4\_NW: 11.05.2011 nach Holzschlag

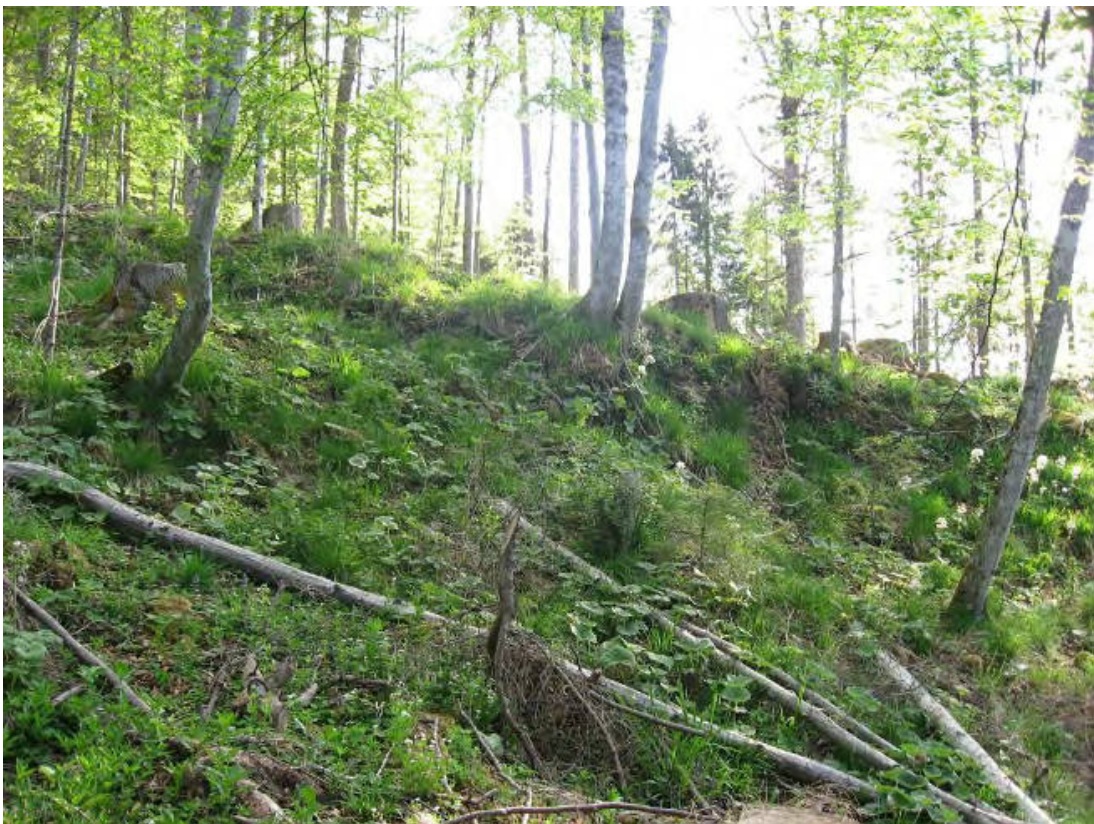
Fotostandort **4\_NO**: 11.05.2011 nach Holzschlag

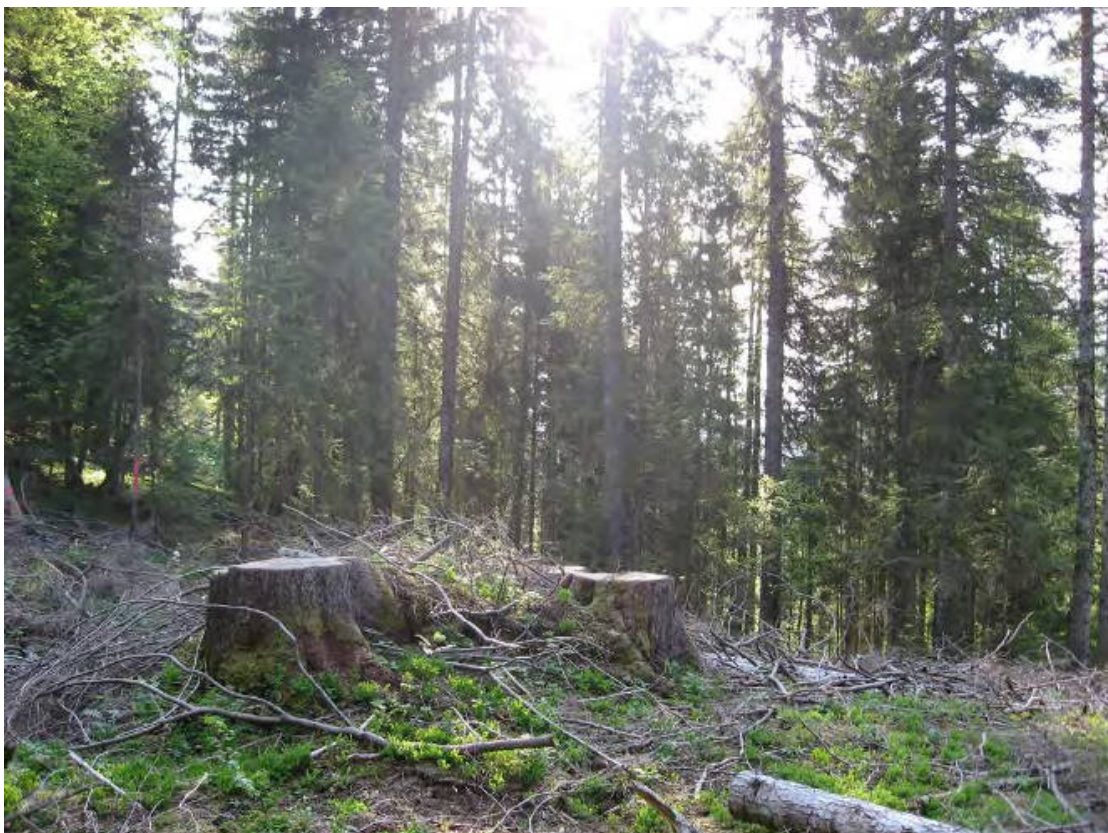
Fotostandort **5\_0**: 0° von O, 11.05.2011 nach Holzschlag

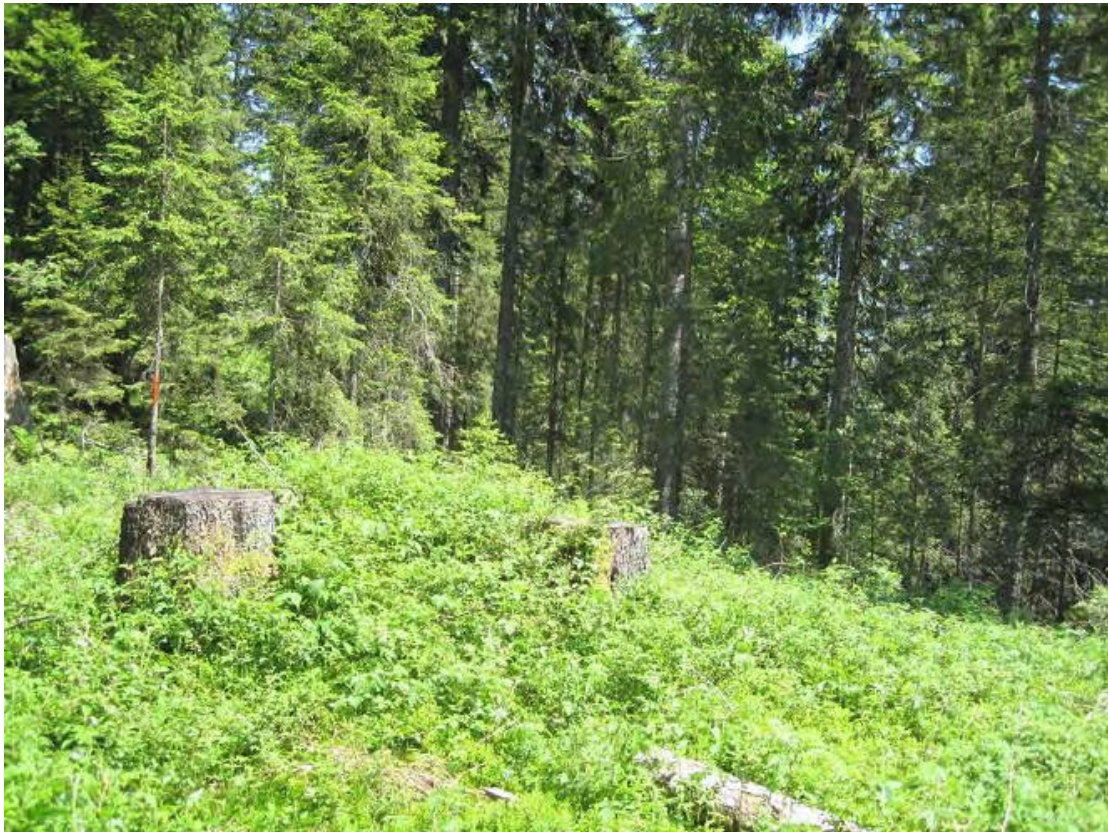
Fotostandort **5\_0**: 0° von O, 18.06.2013; Bemerkung: Foto der Zwischenbegehung 2015 fehlt.

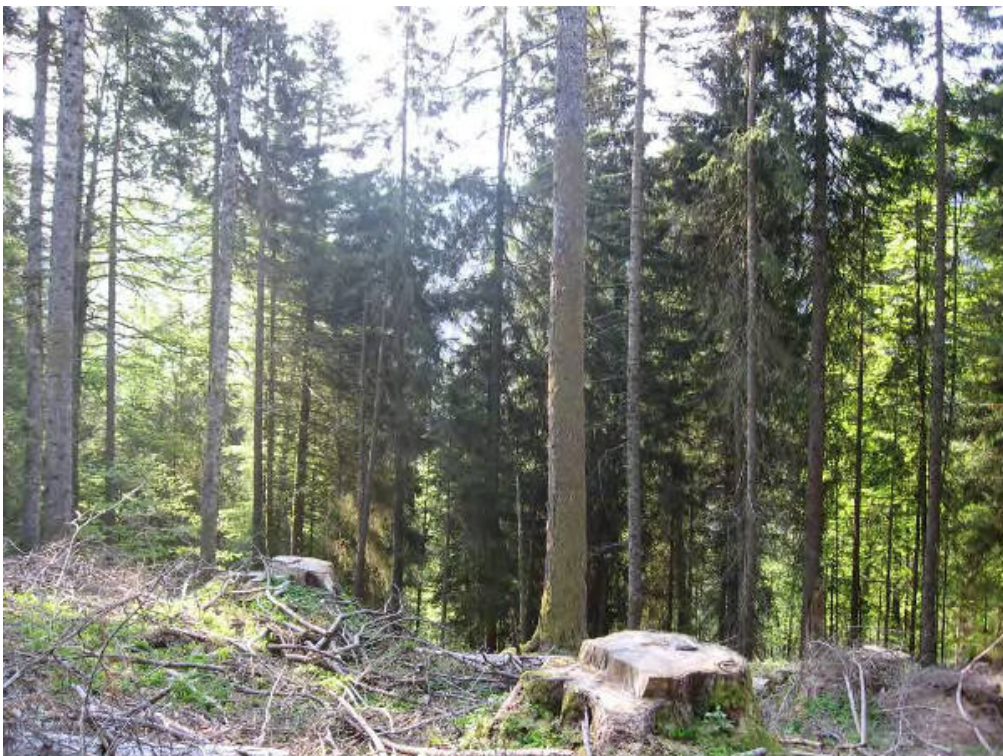
Fotostandort 5\_45: 45° von O, 11.05.2011 nach Holzschlag; Bemerkung: Foto der Zwischenbegehung 2015 fehlt.

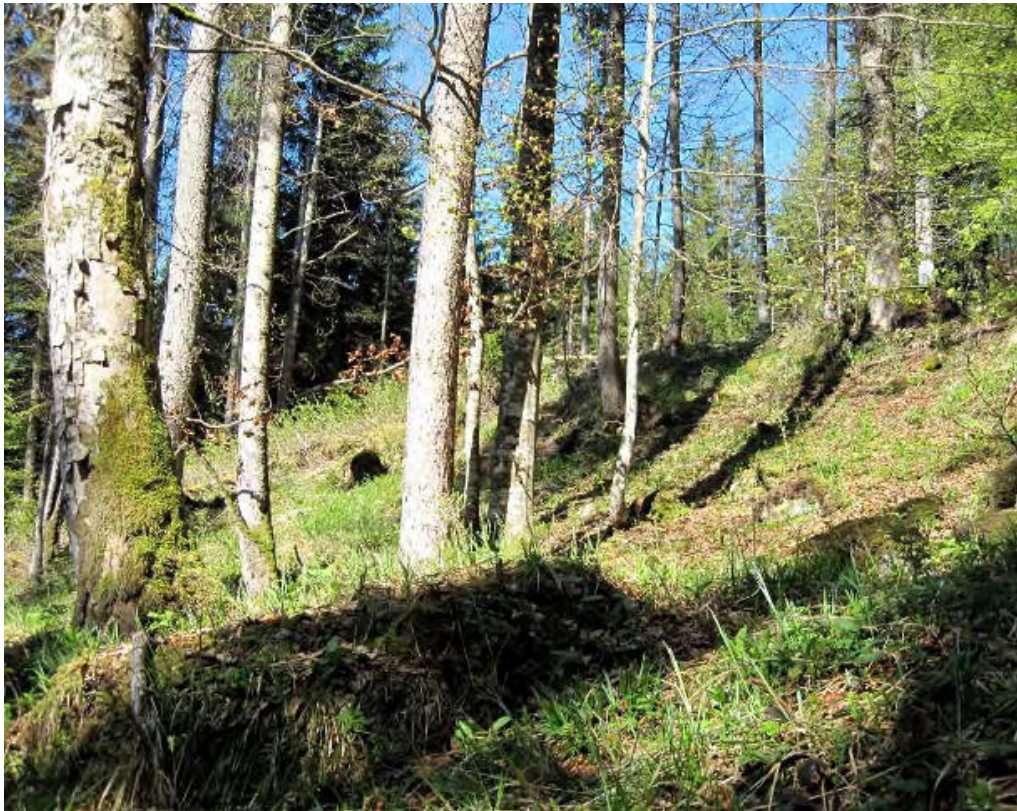
Fotostandort 6\_225: 225° von NO, 11.05.2011 nach Holzschlag

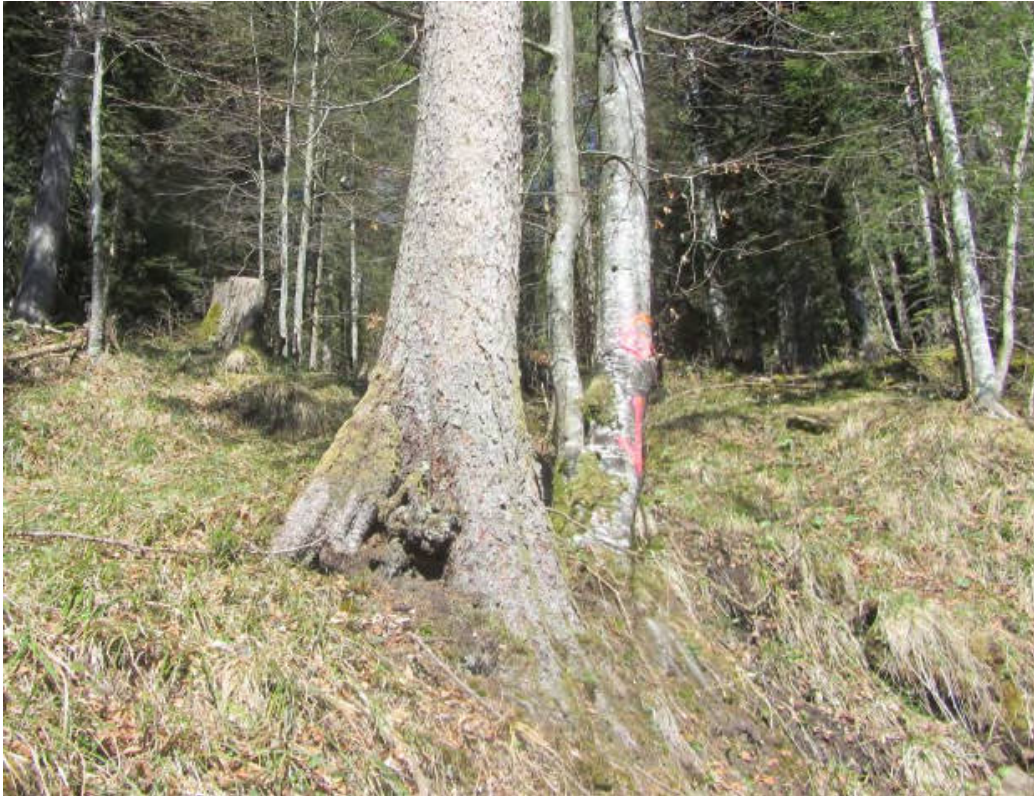
Fotostandort **6\_270**: 270° von NO, 11.05.2011 nach Holzschlag;  
Bemerkung: Fotostandort 6\_270 von der Zwischenbegehung 2015 fehlt.

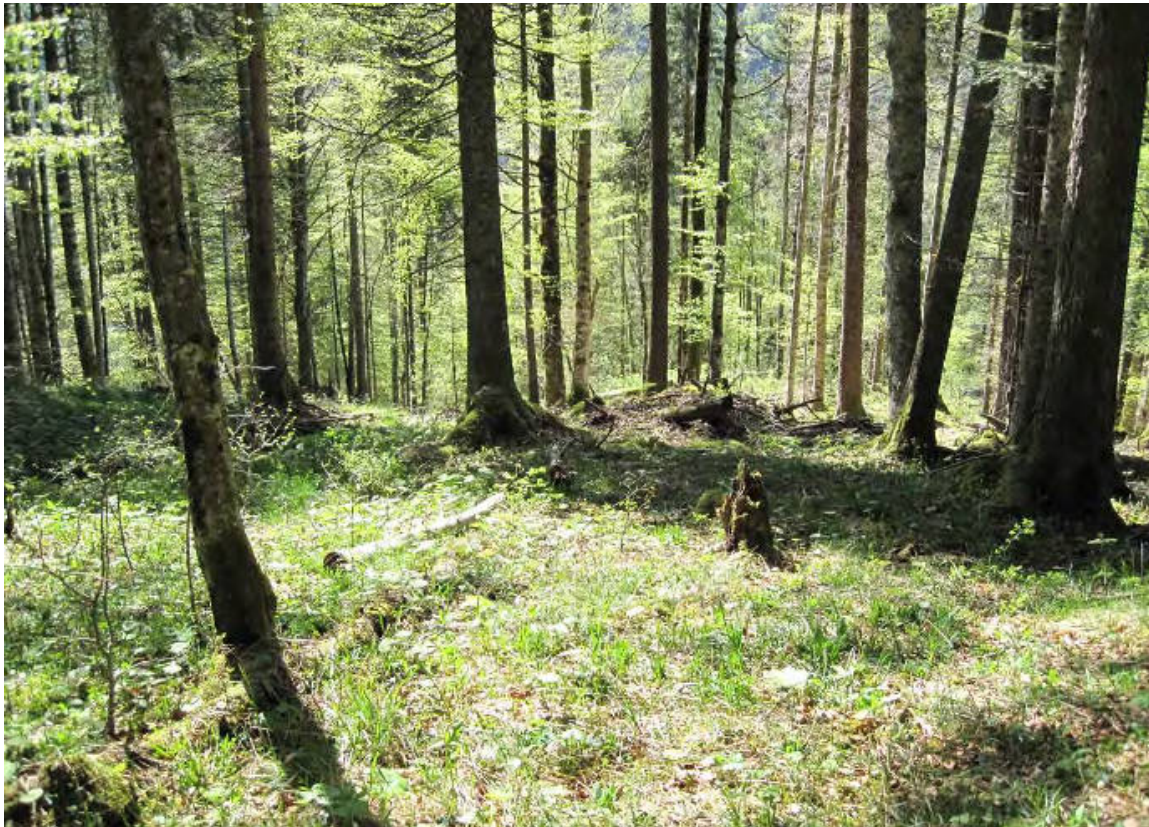
Fotostandort 7\_SO: Neuer Fotostandort, Aufnahme nach Südosten  
Beobachtung: Entwicklung auf der Verjüngungsfläche, 08.05.2015
